EVENTO ALLUVIONALE DEL

15-17 DICEMBRE 2008

CADUTA MASSI TRA BAIÒ DORA E QUASSOLO

**COMUNE DI LEINÌ – LOCALITÀ TEDESCHI E
GRIVETTA**

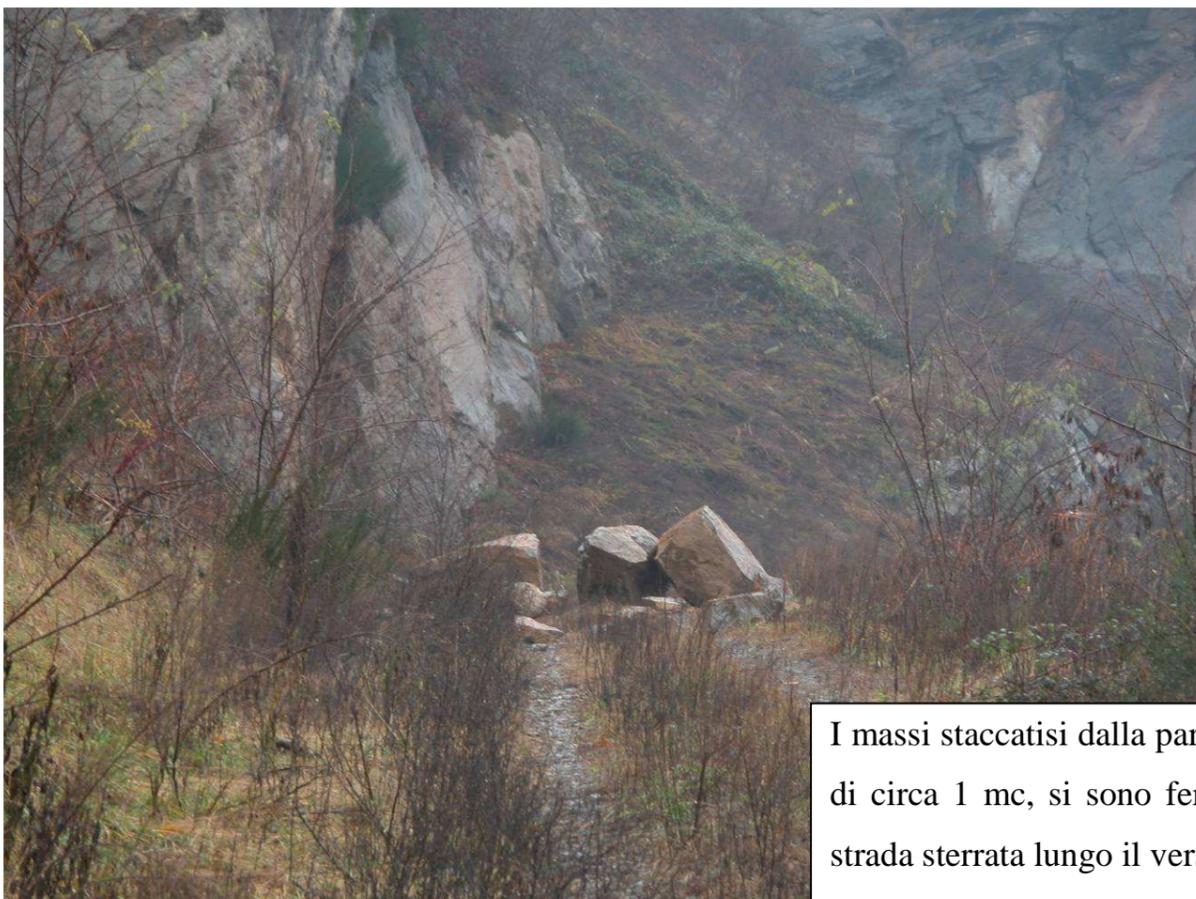
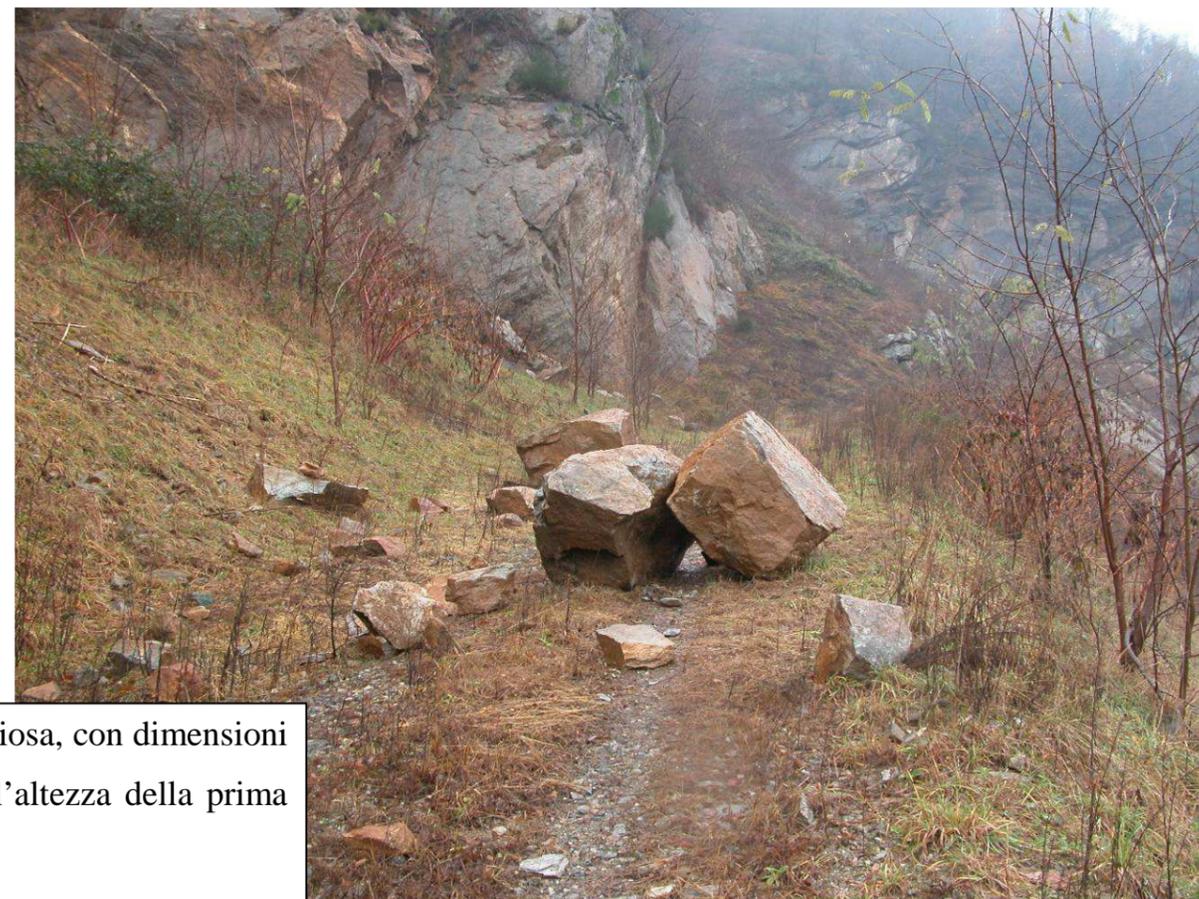
I massi staccatisi dalla parete rocciosa, con dimensioni di circa 1 mc, si sono fermati all'altezza della prima strada sterrata lungo il versante.

Altri massi di più piccole dimensioni sono precipitati più in basso fermandosi sulla seconda stradina a valle della prima.

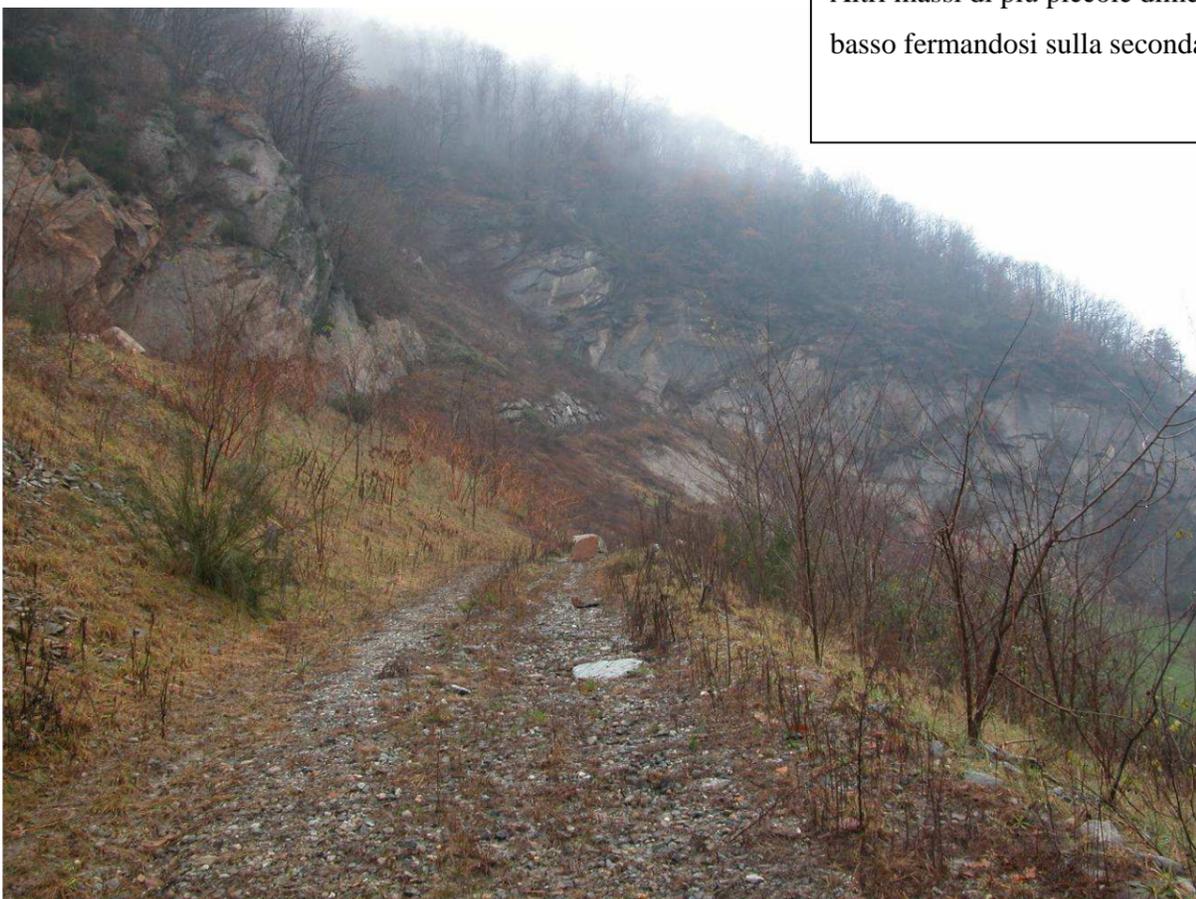
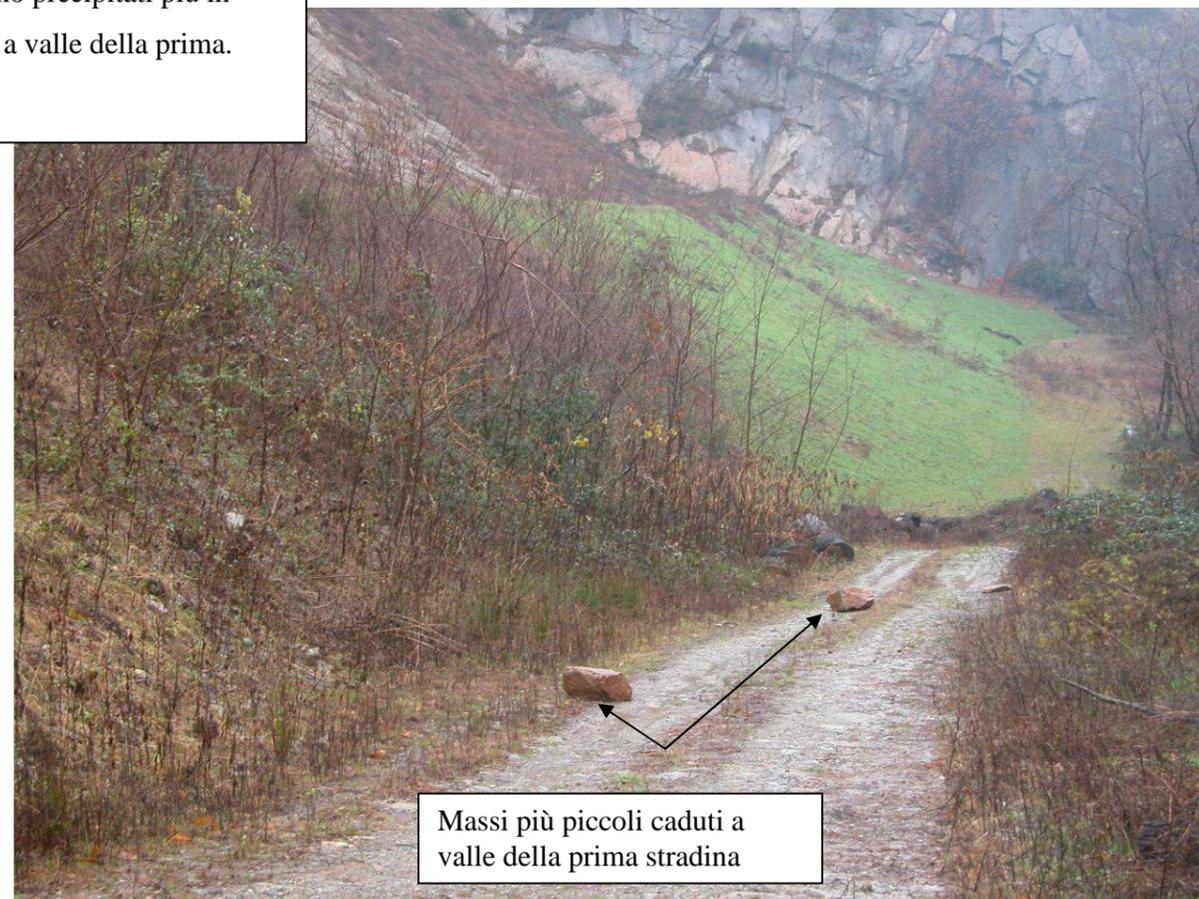
Massi più piccoli caduti a valle della prima stradina

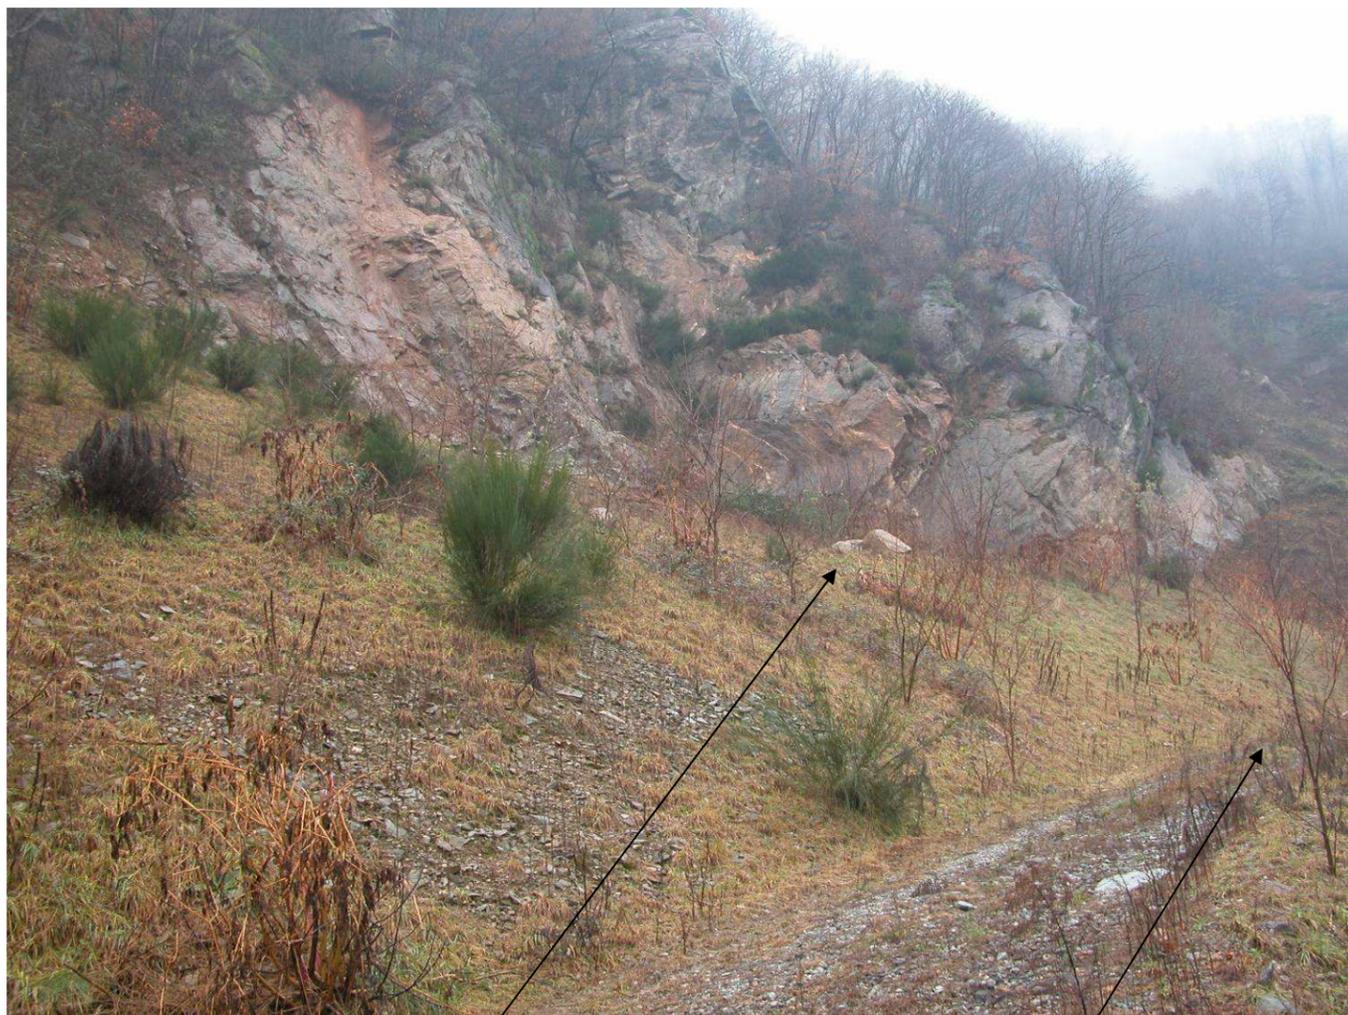
Stradina superiore dove si sono fermati i massi più grossi

Stradina inferiore dove si sono fermati i massi più piccoli

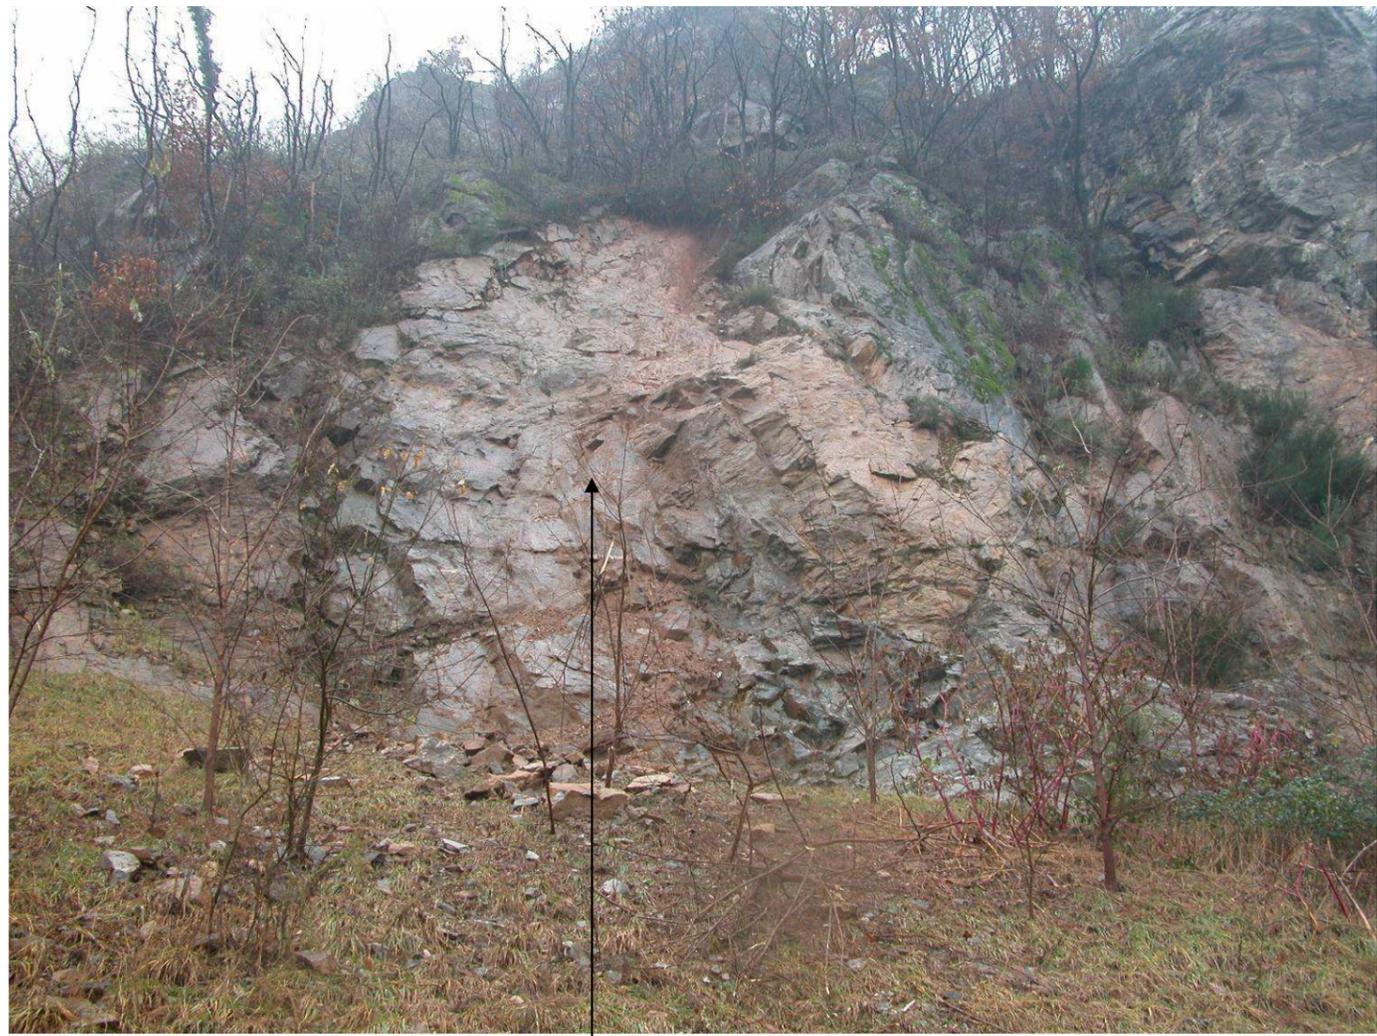
- Il fenomeno di distacco è stato favorito dalla presenza di superfici di discontinuità e dalla consistente presenza di acqua. Gelo e disgelo potrebbero favorire l'instaurarsi di altri fenomeni simili ed è stato consigliato al referente della Protezione Civile locale un monitoraggio in tutta la zona, soprattutto in prossimità di abitati e strade, per verificare il manifestarsi di ulteriori fenomeni di caduta massi.

Parete dove è avvenuto il distacco dei massi

- Le strade sterrate in prossimità dell'ex area di cava, interessate dal distacco dei massi, risultano di proprietà privata e non soggette al passaggio abituale di persone; è stato comunque consigliato al rappresentante del Comune di Borgofranco di apporre opportuna segnalazione e chiusura delle stradine in prossimità del fenomeno, oltre che prevedere un disgaggio della parte sommitale della nicchia di distacco all'apparenza ancora instabile.

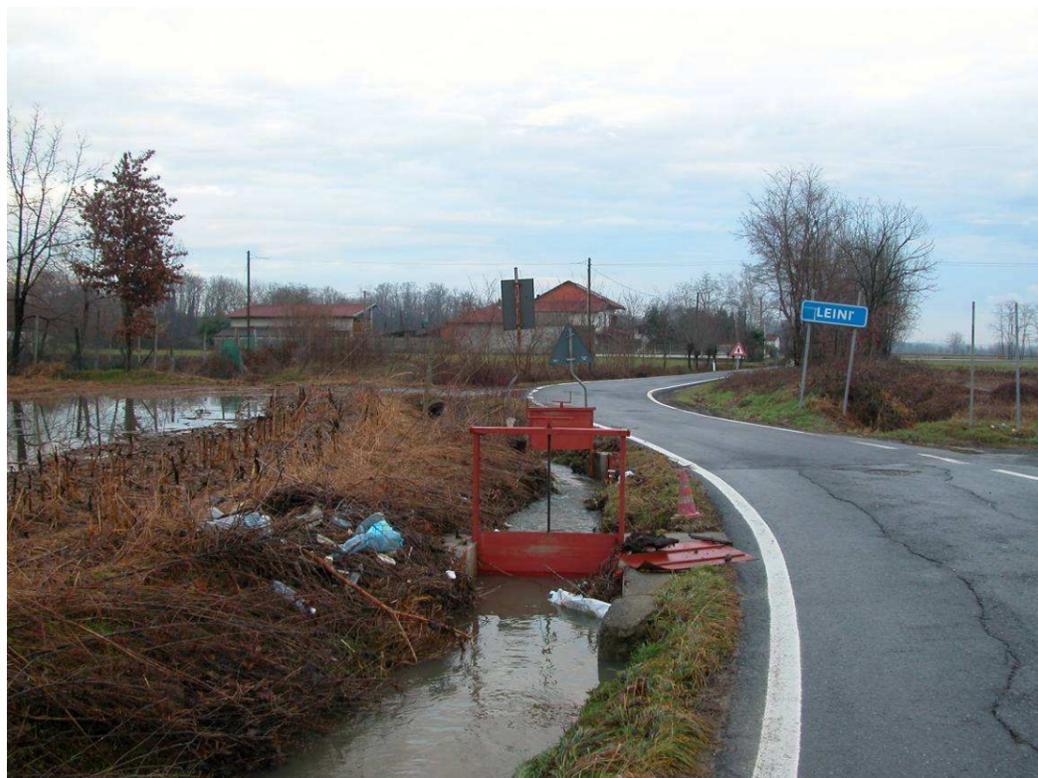
Foto n. 1

- In prossimità del confine con il Comune di S. Francesco al Campo esisterebbe la possibilità di scolmare parte della portata di un rio (**foto n. 1**) verso il T. Banna attraverso un rio esistente (**foto n. 2**), ma la quota di fondo di quest'ultimo è più alta di quella del rio proveniente da S. Francesco. Andrebbe studiato un nodo di derivazione della portata più a monte verso un adeguato scolmatore di piena. I rii esistenti sono sottodimensionati per piene straordinarie.

Sarebbe opportuno lo studio di uno scolmatore nel Banna e l'adeguamento dei rii e delle canalette presenti.

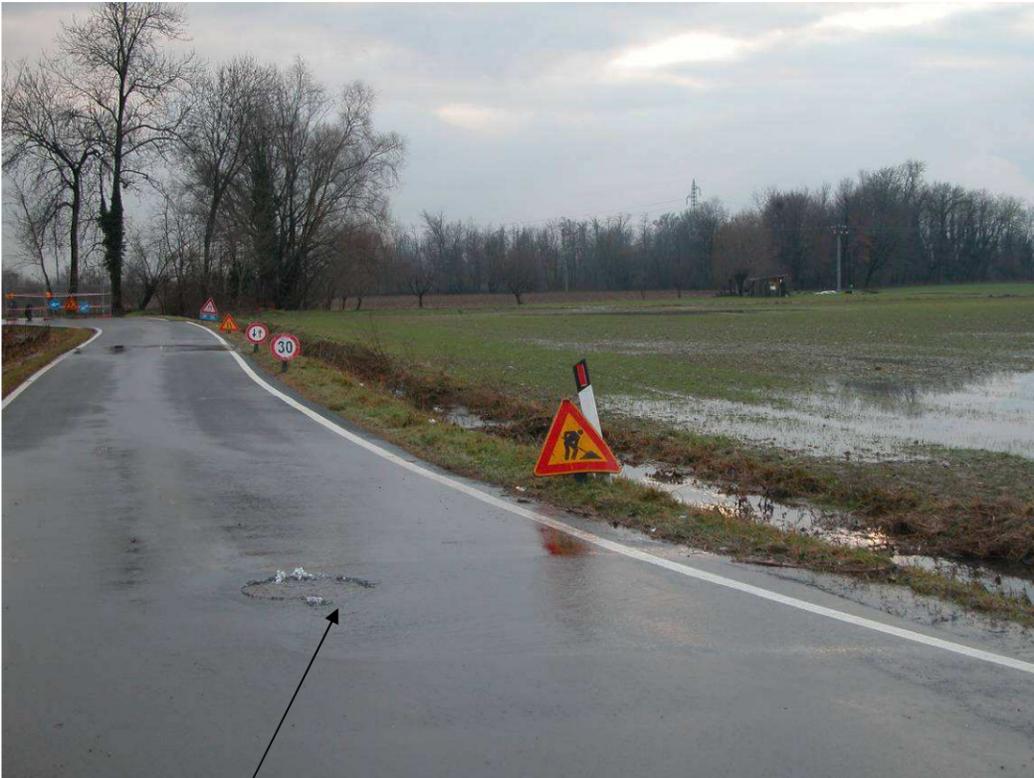
Foto n. 3

- La fognatura nera al di sotto della strada, proveniente da S. Francesco al Campo presentava in alcuni tratti fuoriuscita di acqua in pressione dai tombini (**foto n. 3 e 4**); da testimonianze in loco pare che ci sia un tubo di 500 mm proveniente da S. Francesco al Campo che si collega ad un tubo di 300 mm della fognatura di Leinì. Appare comunque dubbio il fatto che in una fognatura nera ci fosse, ancora il giorno successivo all'evento, fuoriuscita di acque bianche in pressione; potrebbero esserci degli scarichi di acque bianche all'interno della fognatura nera.

Fognatura in pressione con sollevamento e asportazione dei tombini

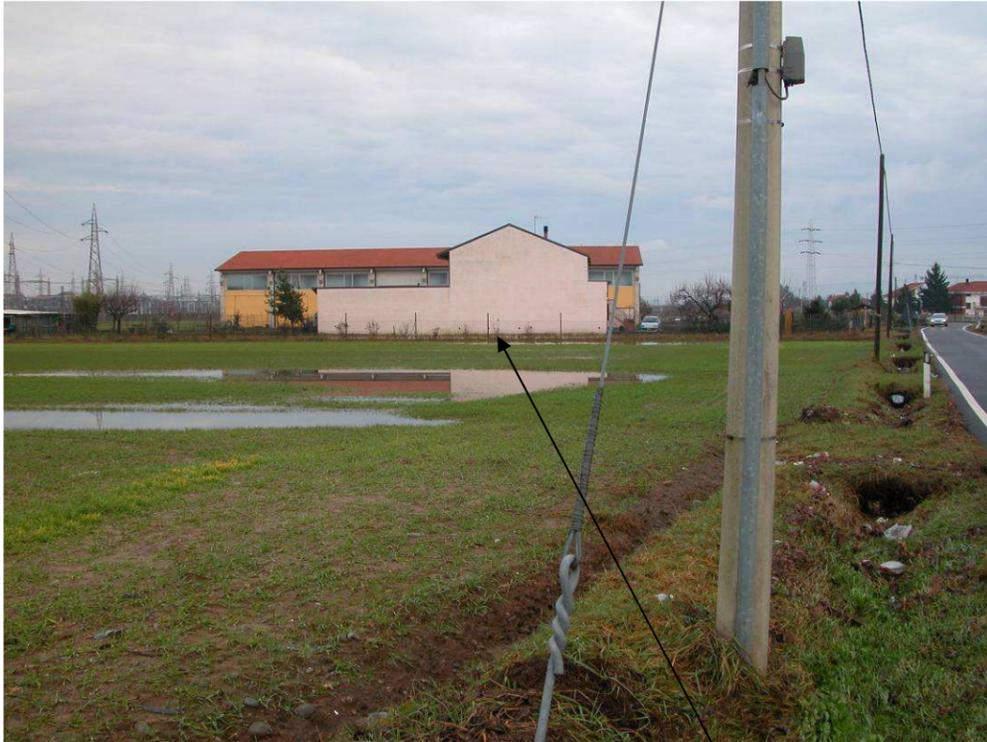
Foto n. 8 e 9

Capannone con 50 cm di acqua

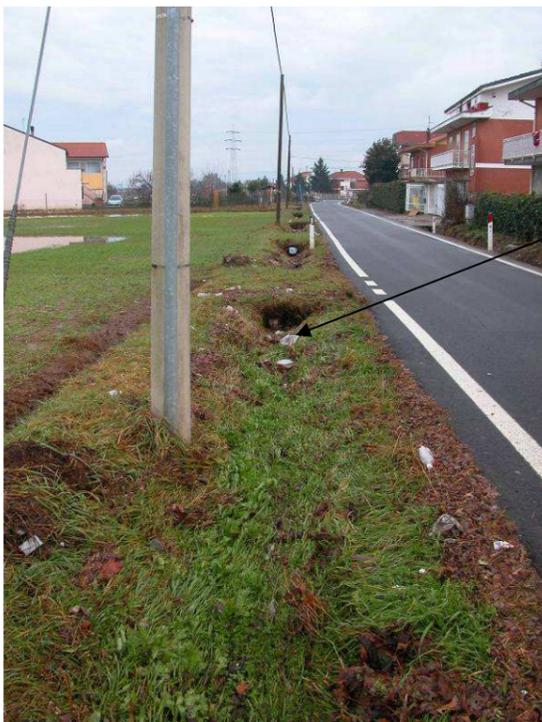
Canalette lungo la strada insufficienti al deflusso
