SICUREZZA IDROGEOLOGICA E SVILUPPO DEL TERRITORIO NEL PINEROLESE

ALLUVIONE 28 - 29 - 30 - GIUGNO 2008

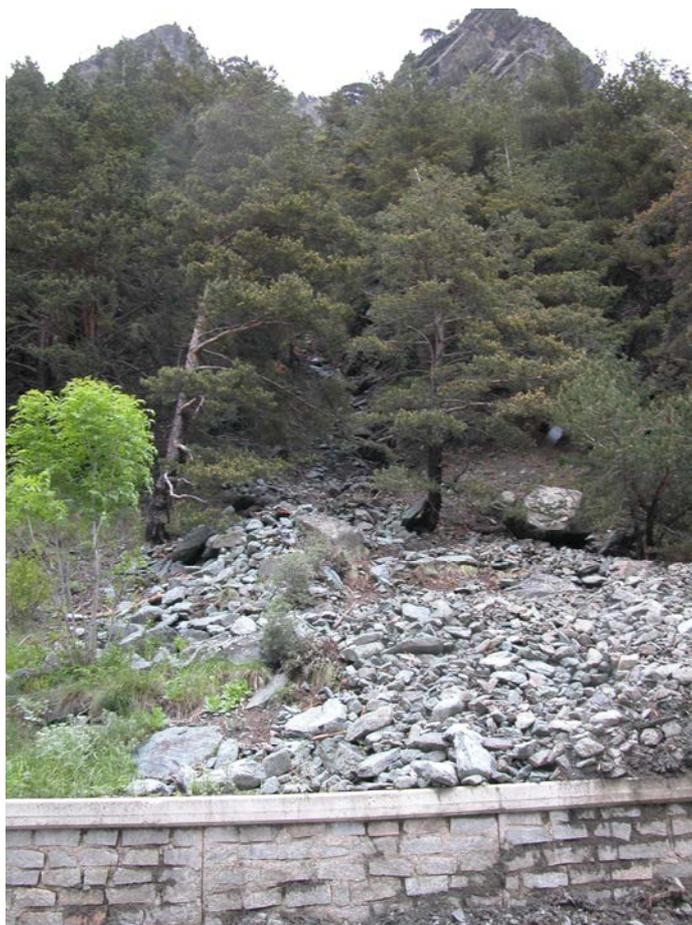
Foto 2.1 - Colata detritica lungo la SR 23 tra Depot e Fenestrelle.

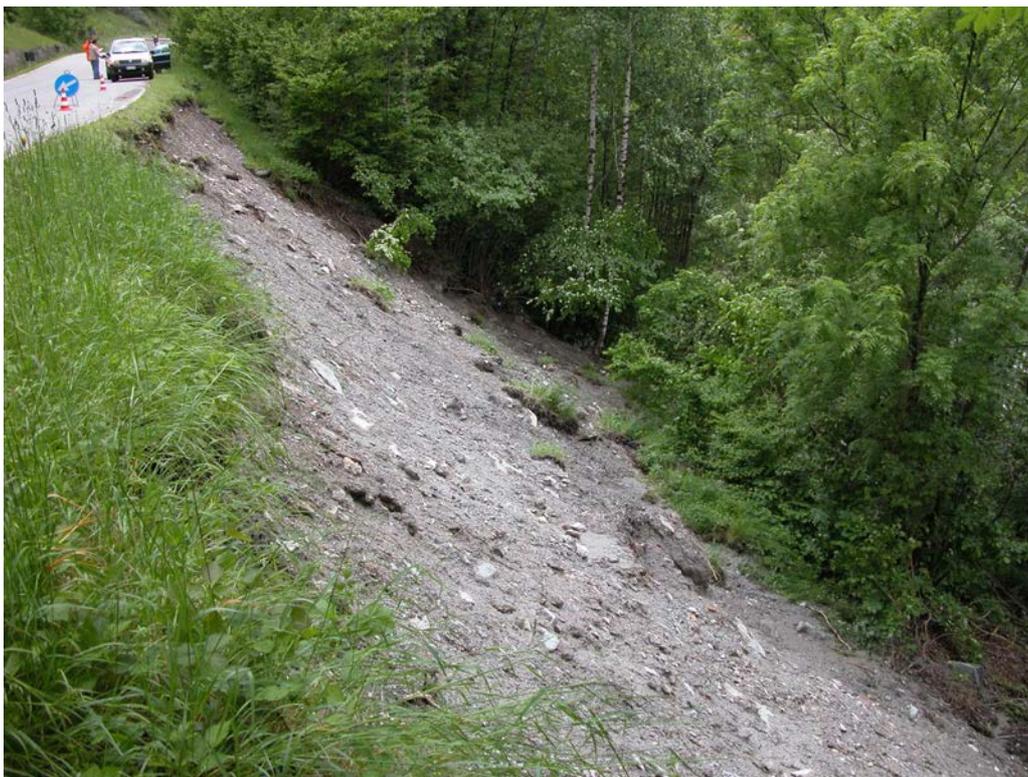
Foto 2.2 - Frangimento del versante a valle della SS 23 tra Mentoulles e Depot, Comune di Fenestrelle.

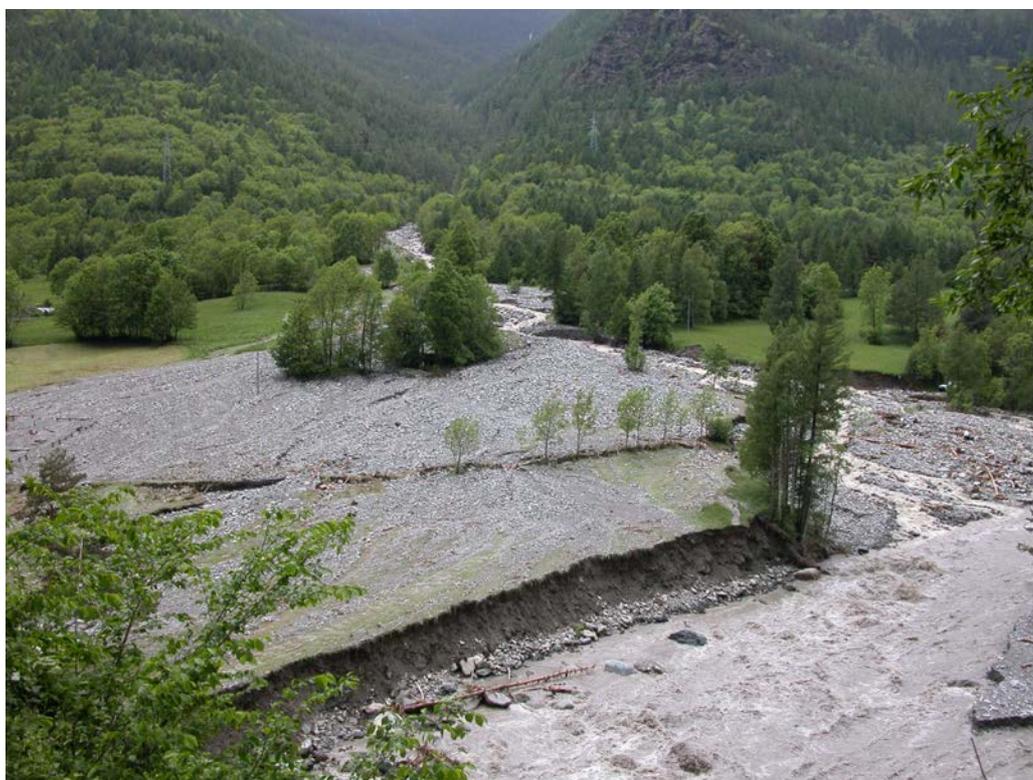
Foto 2.3 - Debris flow sul conoide del Rio Corbiera a monte di Grange, Comune Fenestrelle.

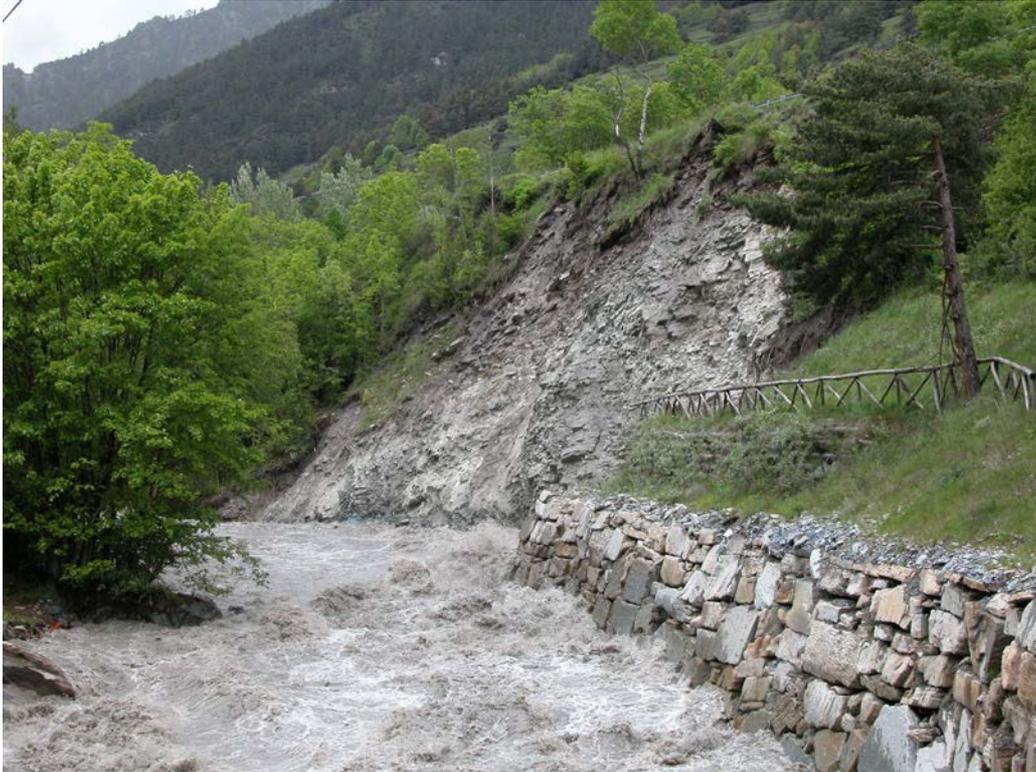
Foto 2.4 - Erosione spondale in sinistra orografica tra Grange e Mentoulles, Comune di Fenestrelle. Lo scalzamento della scogliera ha provocato il franamento del versante a valle della SS 23.

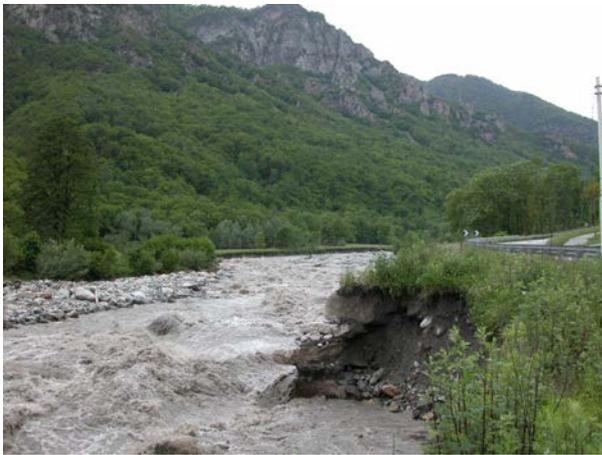
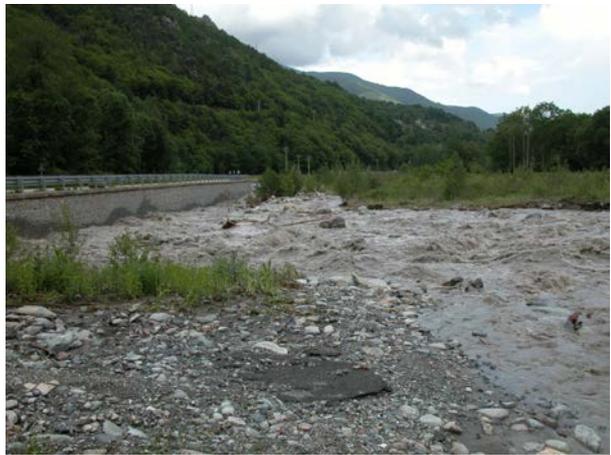
Foto 2.5 e 2.6 - Erosione spondale in sx orografica del T. Chisone tra Perosa Argentina e Roure. Le immagini riportano due punti in cui il T. Chisone si avvicina pericolosamente alla sede stradale della SS 23.

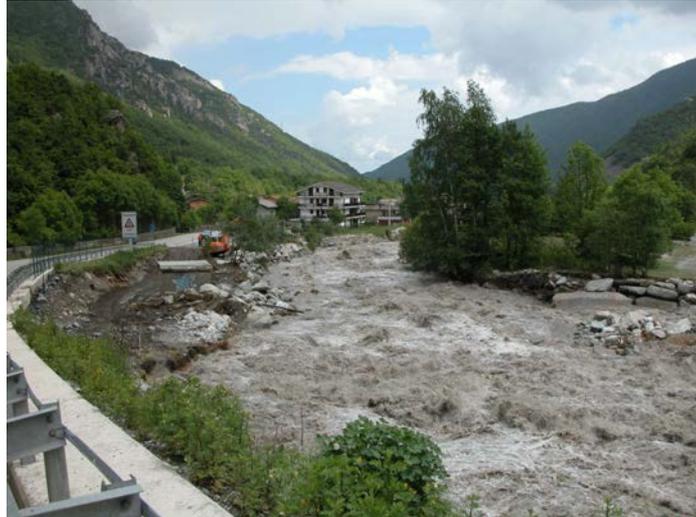
Foto 2.7 - Erosione spondale lungo la SS 23 a monte di Loc. Balma, Comune di Roure. L'erosione in sponda sx è causata dal debris flow sull'affluente dx che ha spinto il Chisone verso sx.

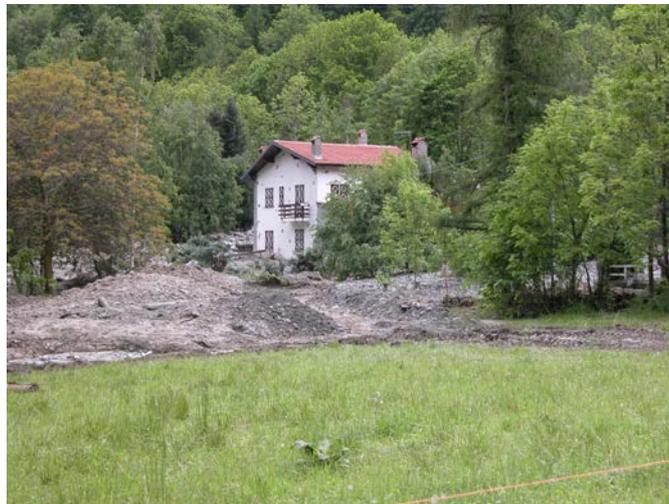
Foto 2.8 - Debris flow sul conoide di un rio anonimo tributario destro del T. Chisone a valle di Grange, Comune Fenestrelle; la colata ha coinvolto un paio di abitazioni.

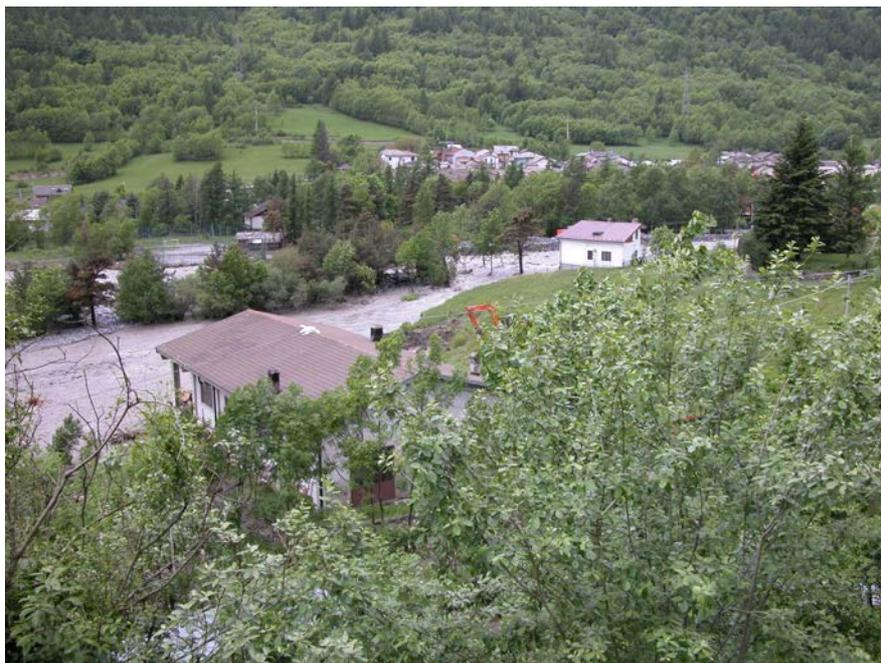
Foto 2.9 - Il Chisone ha esondato in destra orografica in località Depot, Comune di Fenestrelle. Alcuni ponti sono sottodimensionati rispetto alle portate di piena, gli attraversamenti delle strade a volte sono sottodimensionati o sono stati intasati.

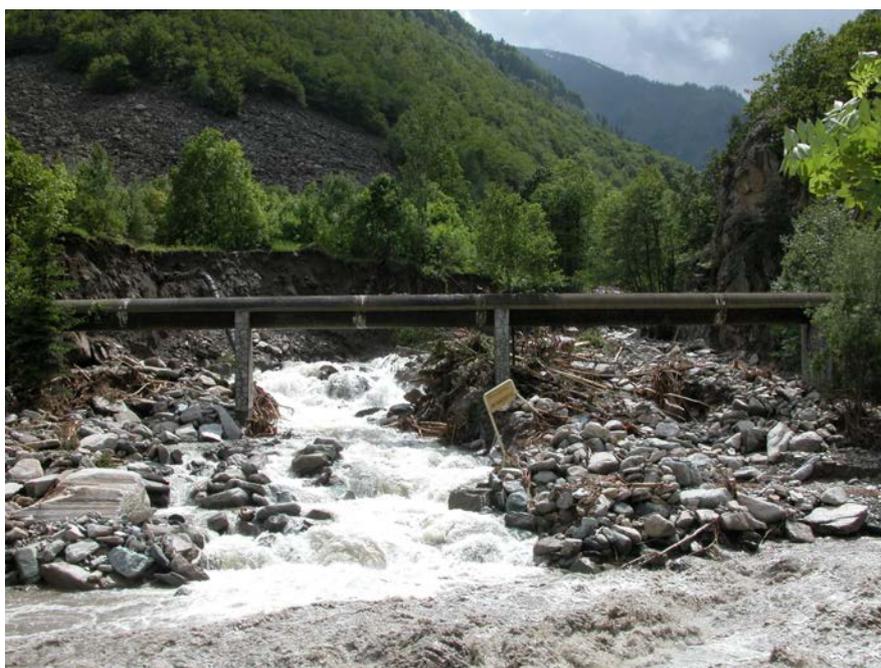
Foto 2.10 - Comune di Roreto Chisone: accentuata erosione sulla sponda destra idrografica del Rio Borsetto alla confluenza col Torrente Chisone.

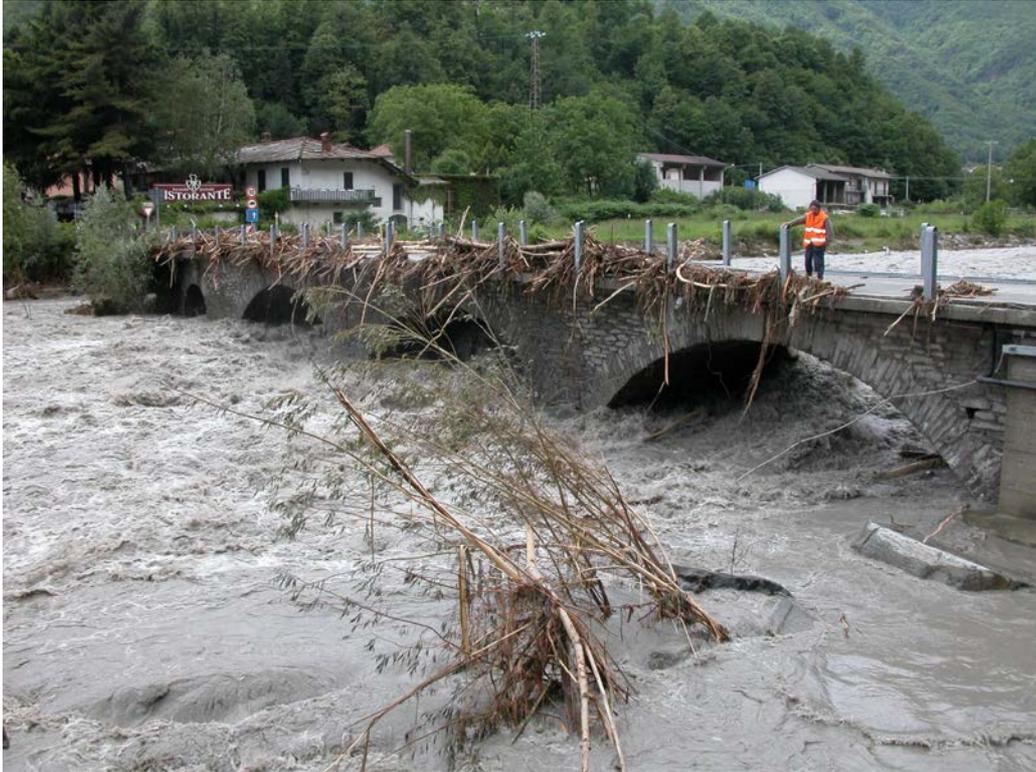
Foto 2.11 - Ponte Palestro nel Comune di Porte sommerso dalla piena. Luce del ponte insufficiente; allagata SS 23 a valle del ponte in sponda sx.

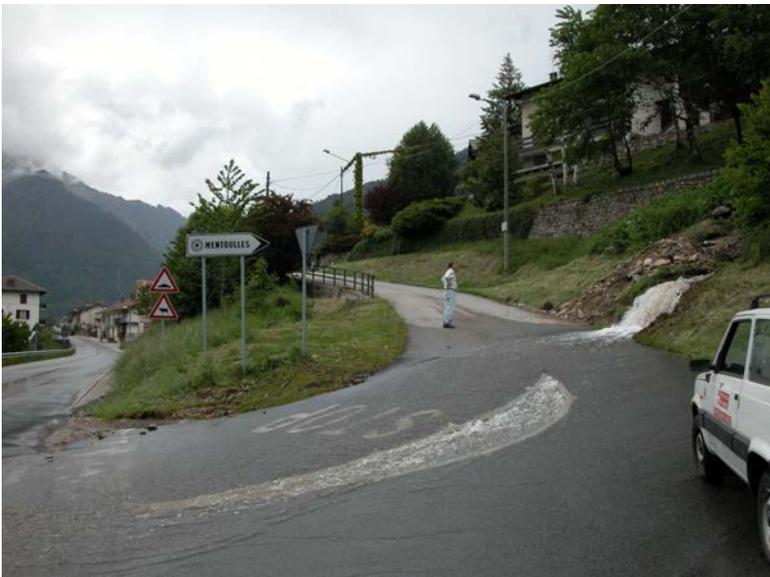
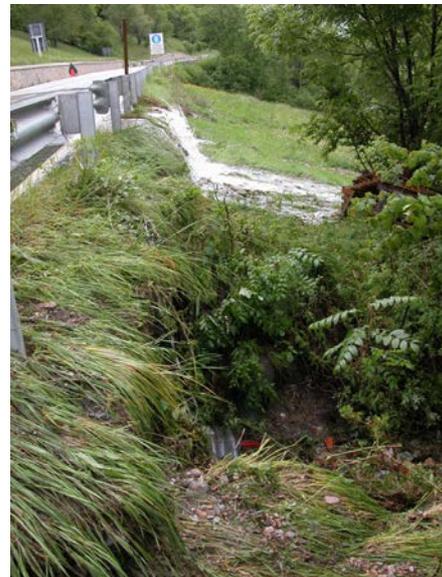
Foto 2.12 e 2.13 - SS 23 bivio per Mentoulles, Comune di Fenestrelle. In seguito all'ostruzione dell'attraversamento sottostrada, un rio anonimo, tributario sinistro del T. Chisone, ha provocato l'allagamento della strada.

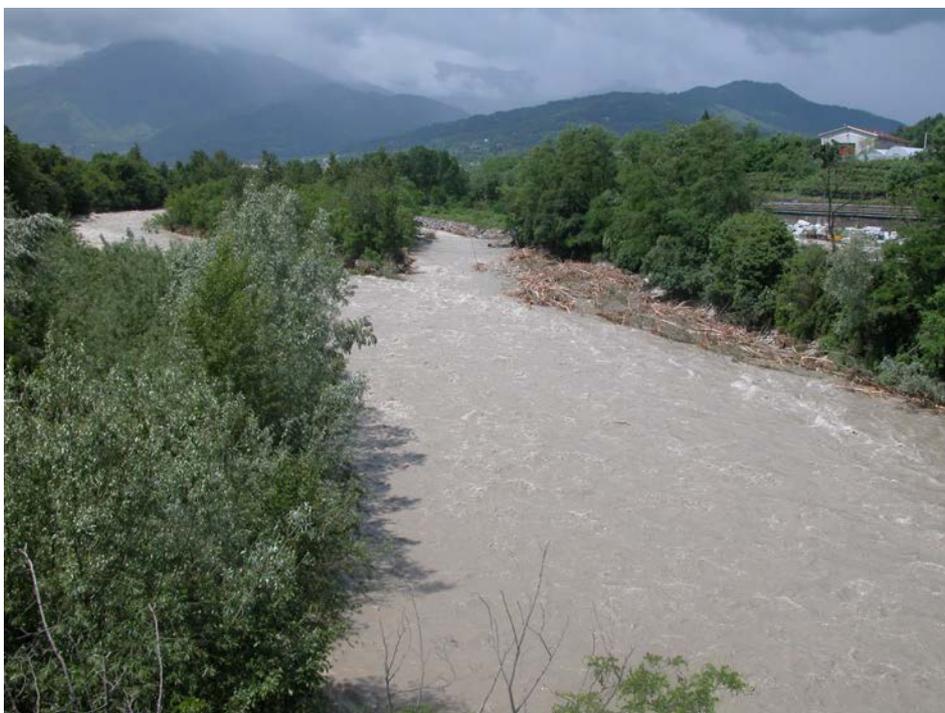
Foto 2.16 - Comune di Torre Pellice. Vista verso monte dal ponte di Bibiana dell'alveo del T. Pellice il 30/05/08. Il torrente ha invaso la sponda sinistra espandendosi verso la SP 161, che però non è stata raggiunta dall'acqua.

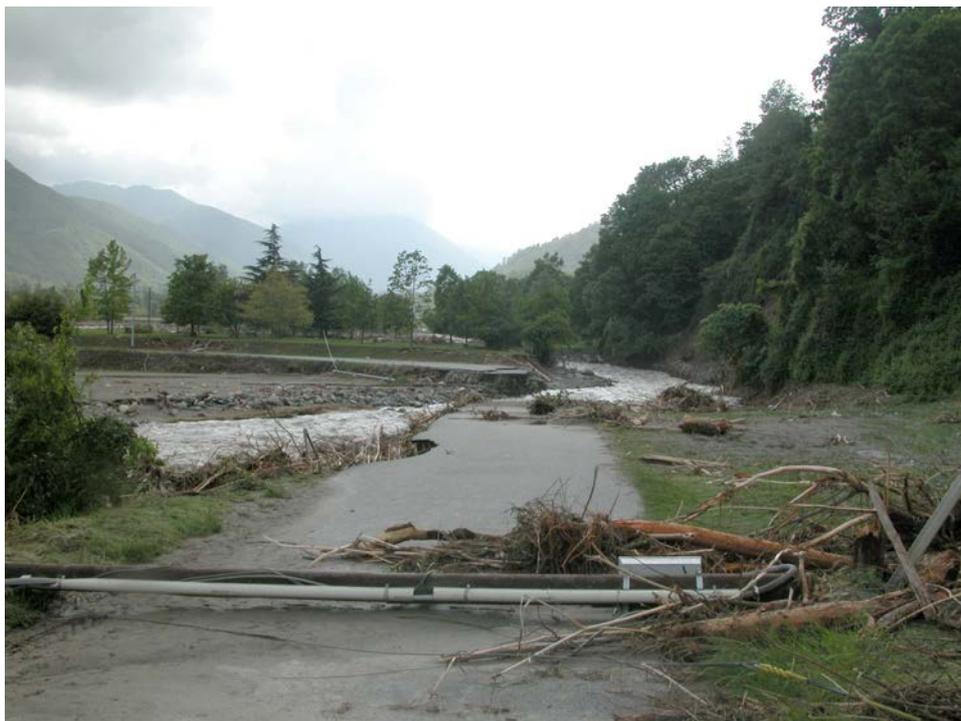
Foto 2.17 - Comune di Torre Pellice. Vista verso monte dalla strada per Inverso Rolandi del T. Pellice il 30/05/08. Il torrente ha sormontato e distrutto l'attraversamento della strada comunale lasciando isolata la Frazione Rolandi.

Riattivazione di paleoalveo in comune di Torre Pellice, loc. Frazione Rolandi, con distruzione di un tratto di strada comunale e relativa opera di attraversamento del corso d'acqua.	Realizzazione nuovo ponte con opere accessorie di difesa spondale e collegamento viario alla rete esistente.
Erosione spondale in prossimità del Ponte di Bibiana	Realizzazione di opere di difesa spondale.
Inadeguatezza della sezione idraulica dell'attraversamento della S.P. 161 in comune di Villar Pellice.	Adeguamento idraulico della sezione dell'attraversamento.
Esondazione e fenomeno di debris flow del Rio Rostad, in comune di Villar Pellice	Risistemazione morfologica e disalveo con realizzazione di opere di difesa spondale.
Inadeguatezza idraulica manufatti di attraversamento sul rio Comba Liussa (Villar Pellice)	Opere di adeguamento manufatti di attraversamento.

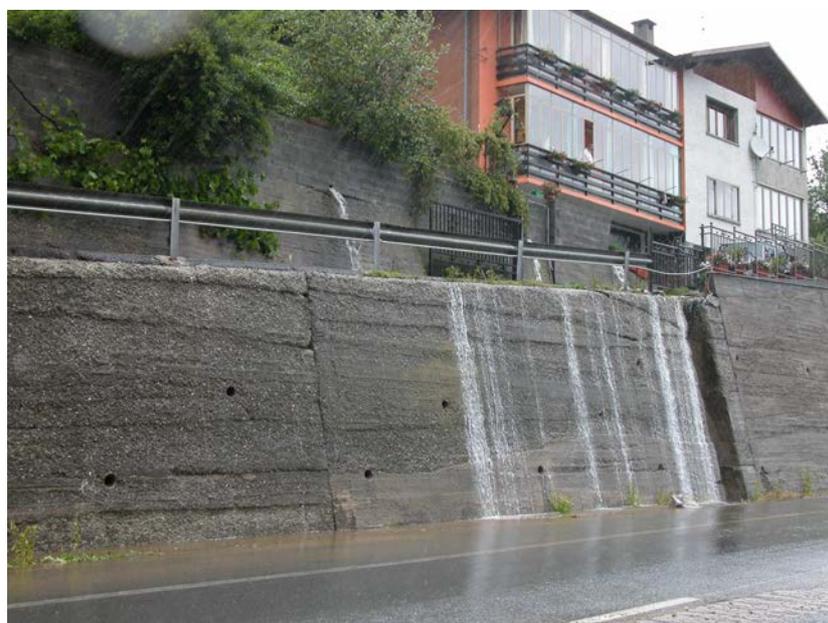
Foto 2.18 - tra Torre Pellice e Villar Pellice. (29/05/08). L'acqua proveniente dal versante, a tratti incanalata in incisioni e a tratti come ruscellamento diffuso, si riversa sulla strada dai barbacani dei muri di sostegno e al di sopra dei muri stessi.

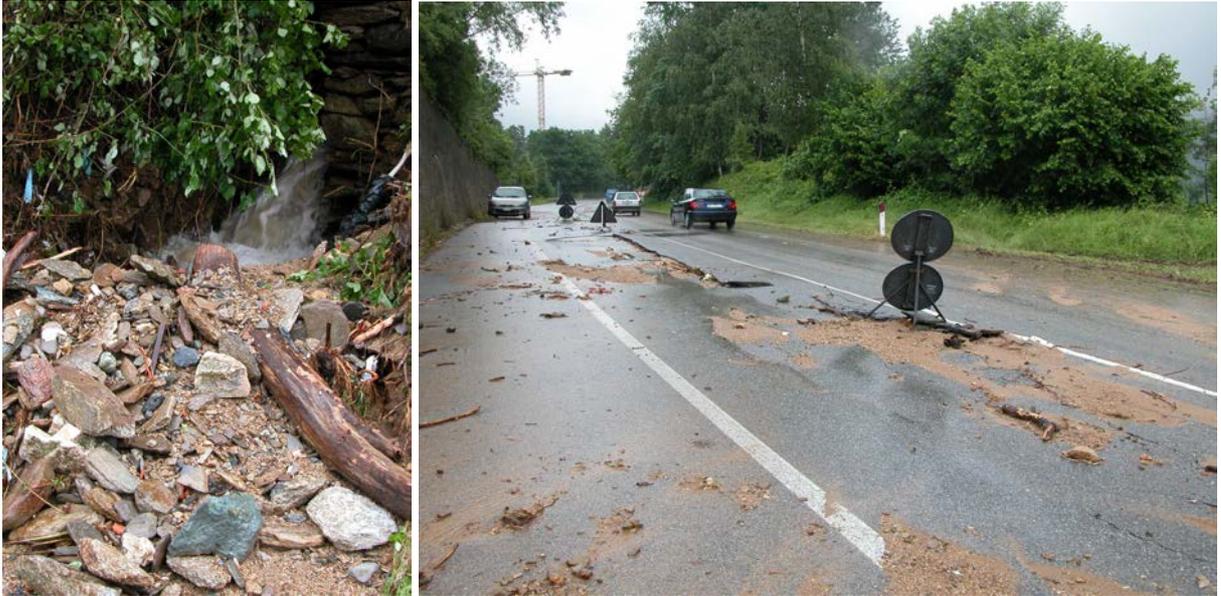
Foto 2.19 - Comune di Torre Pellice. - Frazione Molara. Il sedime stradale è stato danneggiato dall'infiltrazione dell'acqua proveniente da un rio tributario intubato sotto la strada.

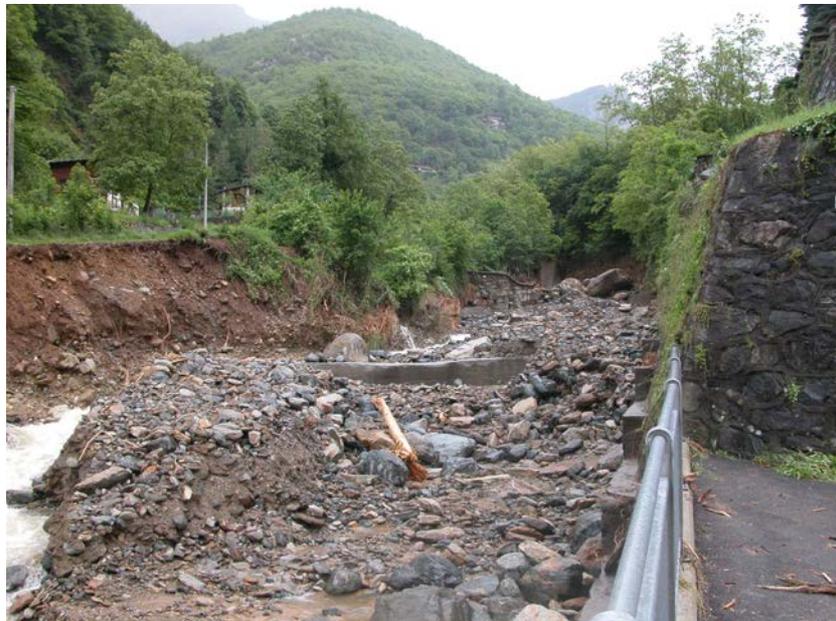
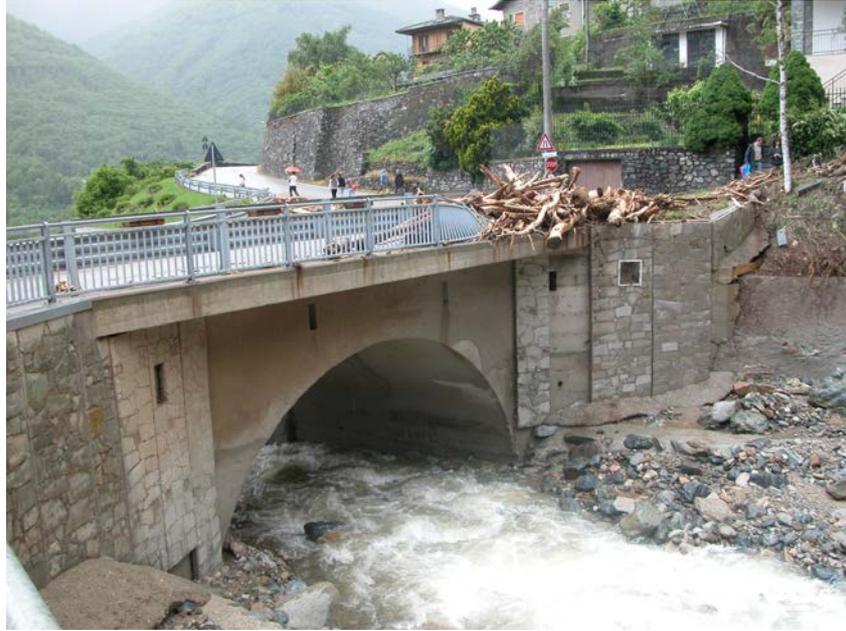
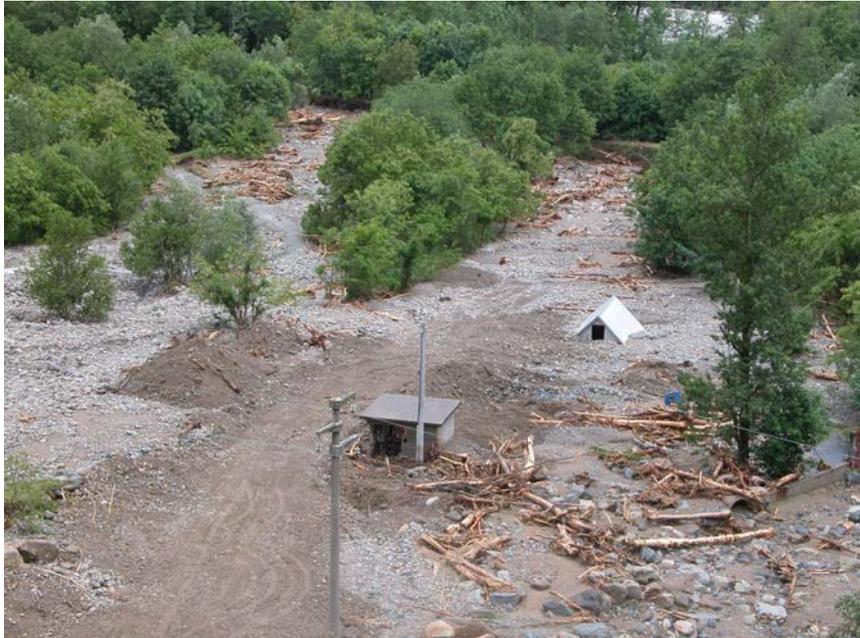
Foto 2.20, 2.21 e 2.22 - Comune di Villar Pellice. Vista verso monte (20) e verso valle (21-22) del debris flow che ha interessato il rio che attraversa l'abitato a est (Rio Rostad). La massa di detrito ha vistosamente eroso le sponde a monte del ponte sulla SP 161, sormontato il ponte e invaso l'area a valle interessando piccoli edifici.

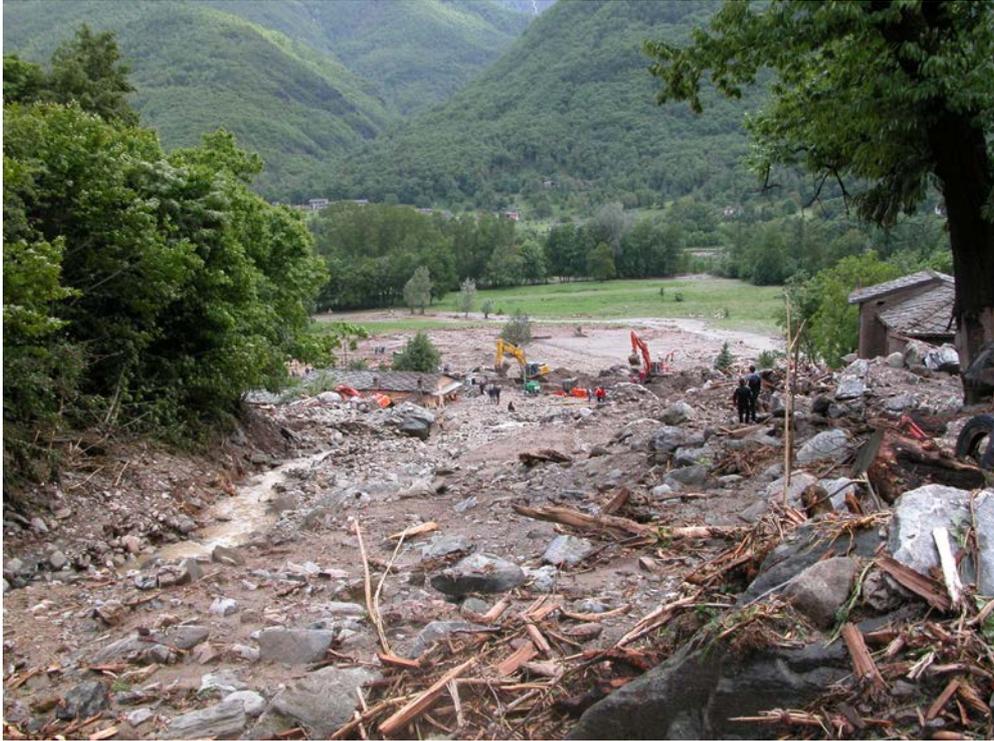
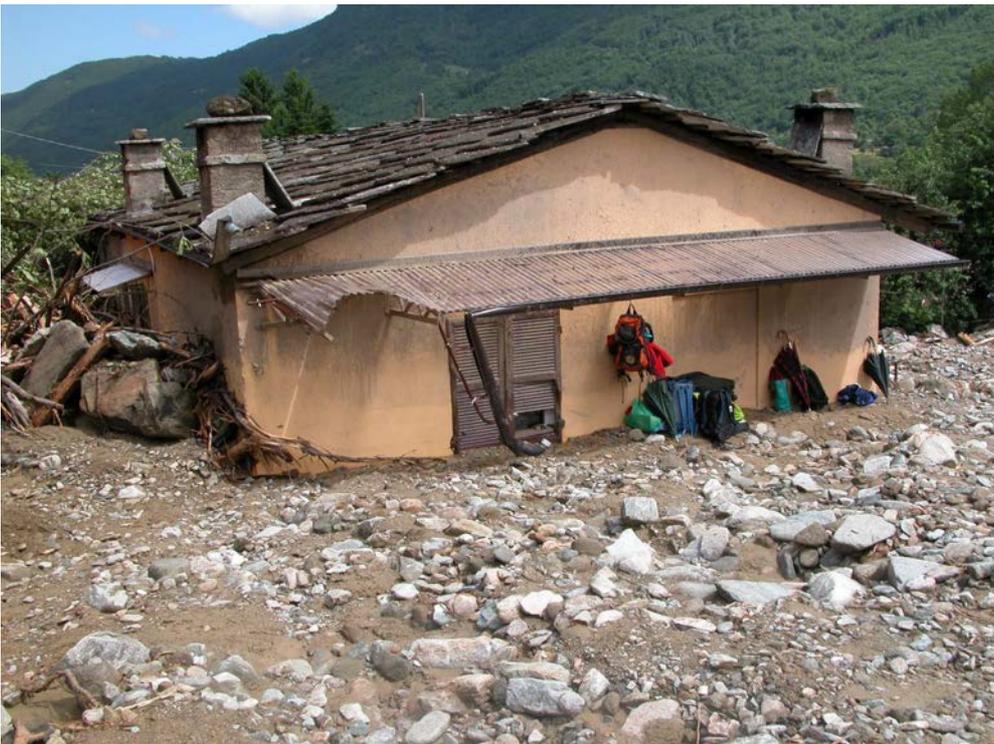
Foto 2.23 e 2.24 - Comune di Villar Pellice. Vista verso valle del debris flow che ha interessato la frazione di Garin distruggendo un'abitazione in cui risiedevano alcune persone e danneggiando pesantemente (23) le abitazioni circostanti.

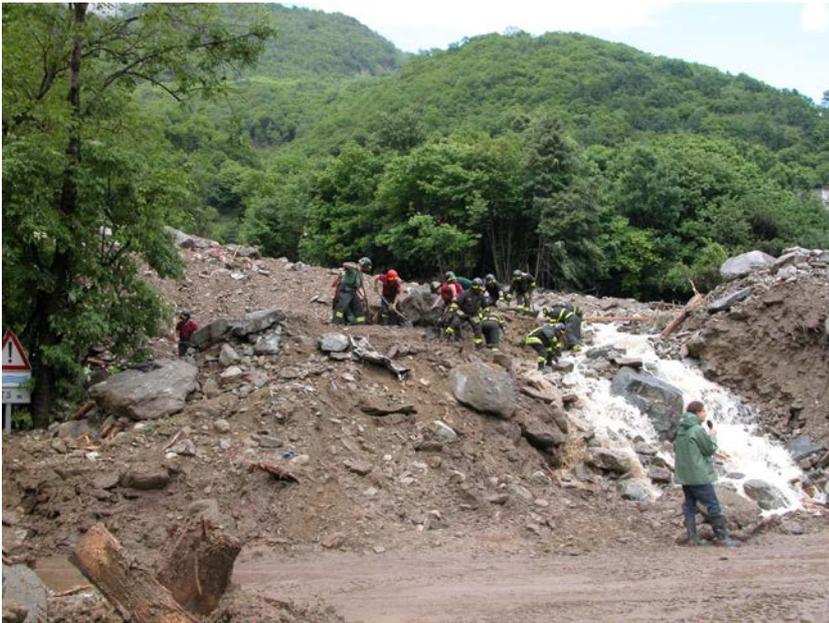
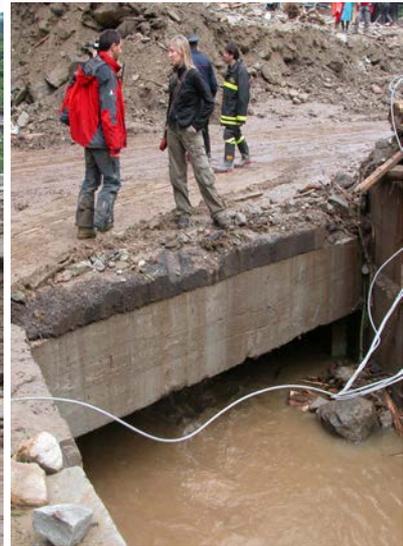
Foto 2.25 e 2.26 - Comune di Villar Pellice. Vista verso monte del debris flow che ha interessato la frazione di Garin. Lo spessore del materiale detritico accumulato è stimabile in diversi metri, come si può vedere rispetto alla strada. La sezione dell'attraversamento sulla SP 161 (vista da valle) è visibilmente scarsa.

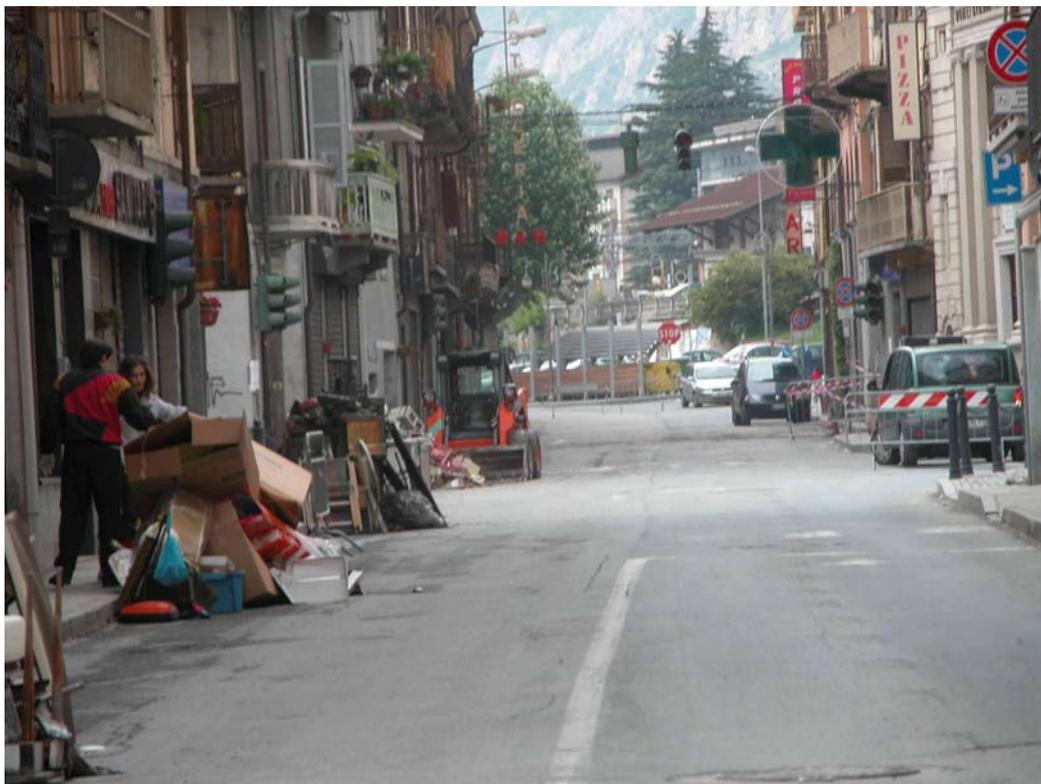
Foto 2.27 – Esondazione della Dora Riparia a Bussoleno.

La Dora Riparia ha provocato, nel concentrico di Bussoleno, allagamenti delle abitazioni situate lungo la sponda sinistra del fiume, in particolar modo hanno subito danni i piani terreni e gli scantinati (Foto 2.27, 2.28)

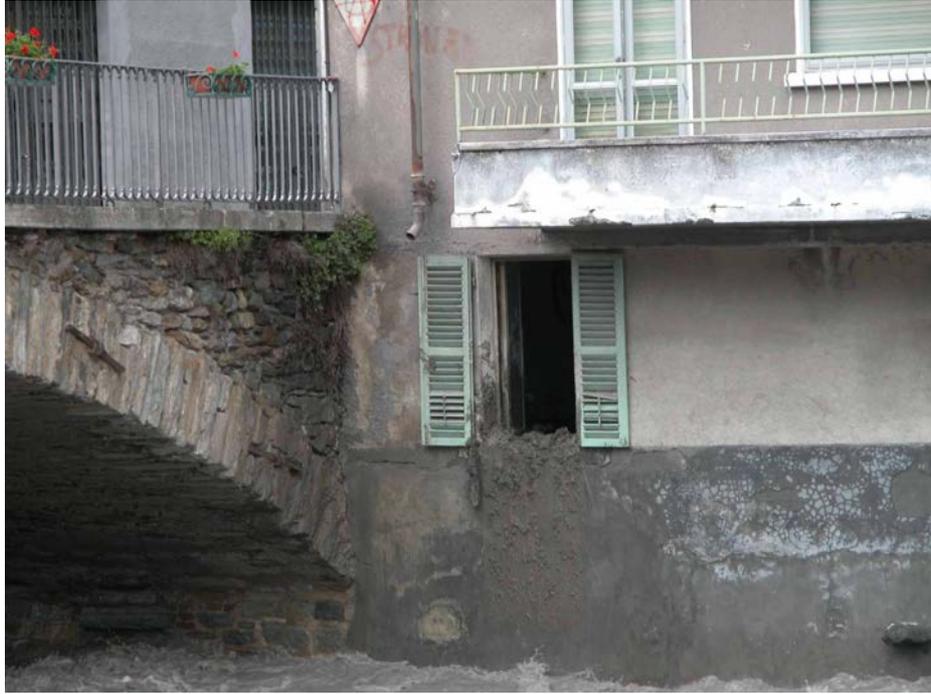
Foto 2.28 - Esondazione della Dora Riparia a Bussoleno, particolare del livello raggiunto dall'acqua in corrispondenza del Ponte vecchio.

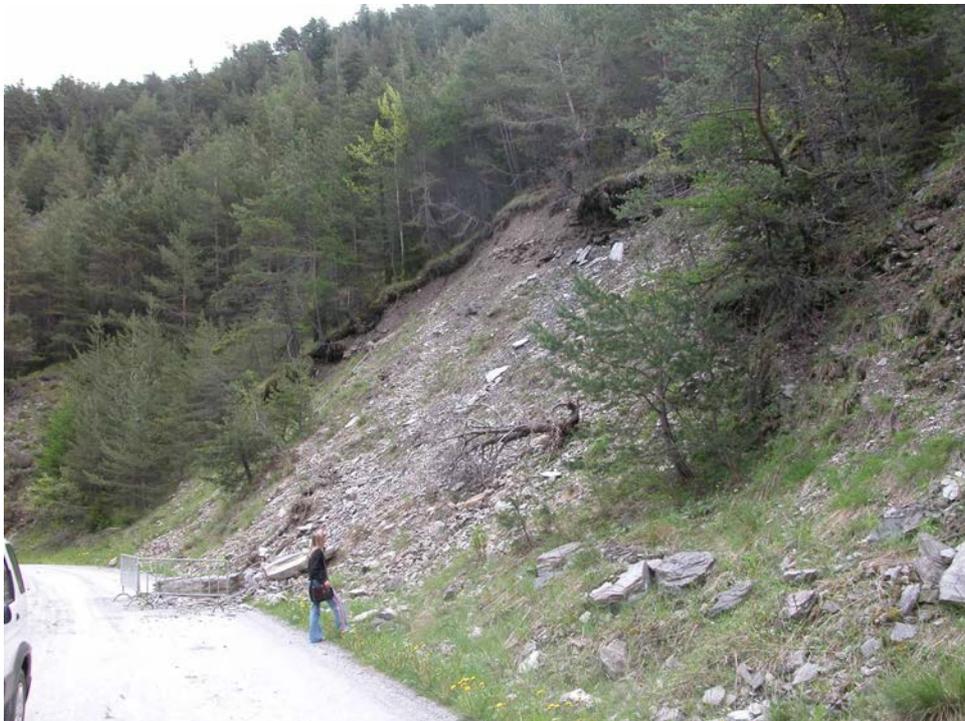
Foto 2.29 – Colate superficiali lungo la S.P.235 per Rochemolles .

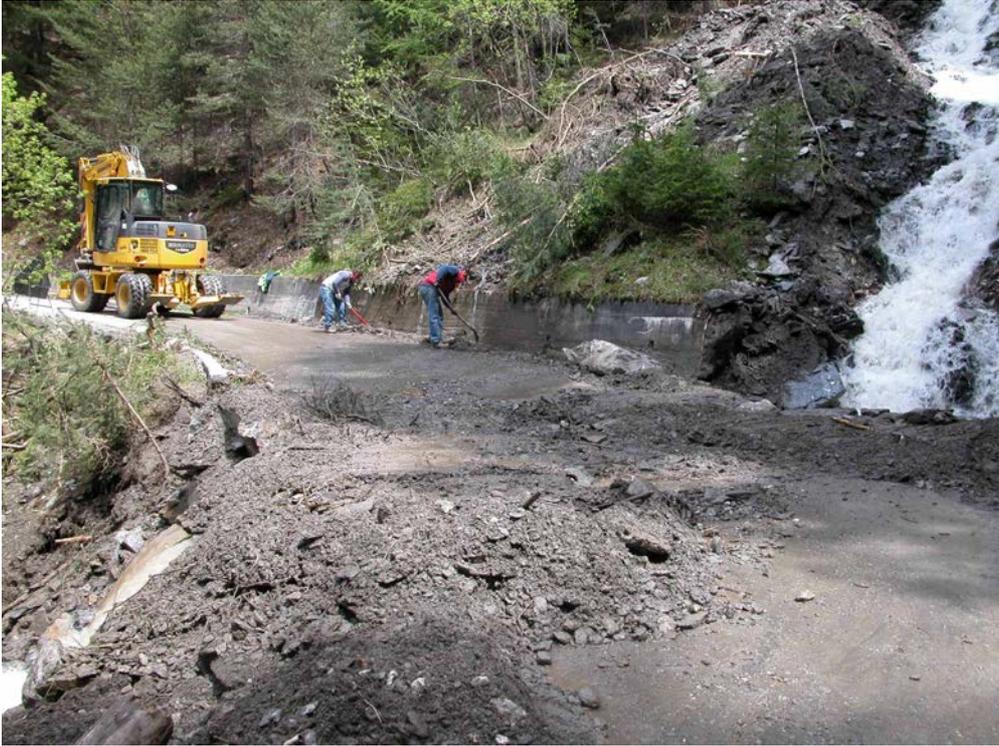
Foto 2.30 – Colata e consistente afflusso di acqua sulla S.P.235 per Rochemolles .

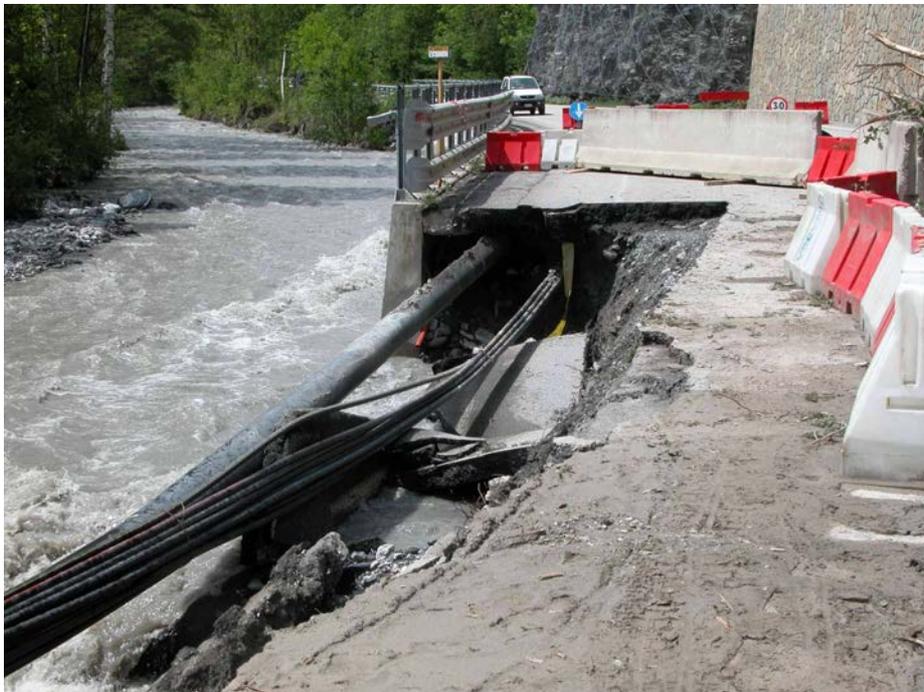
Foto 2.31 – Erosione di sponda lungo la S.S. 24 a Bardonecchia rimasta interrotta a causa della concomitante colata di materiale detritico sulla strada .

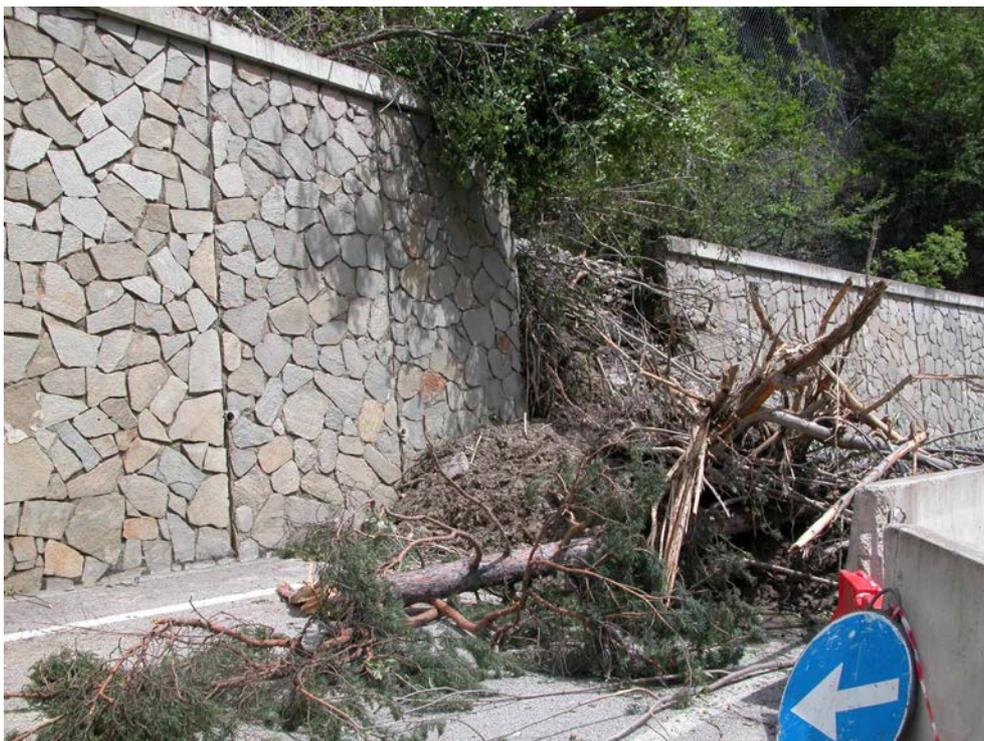
Foto 2.32 –S.S. 24 a Bardonecchia colata di materiale detritico e alberi sulla strada .

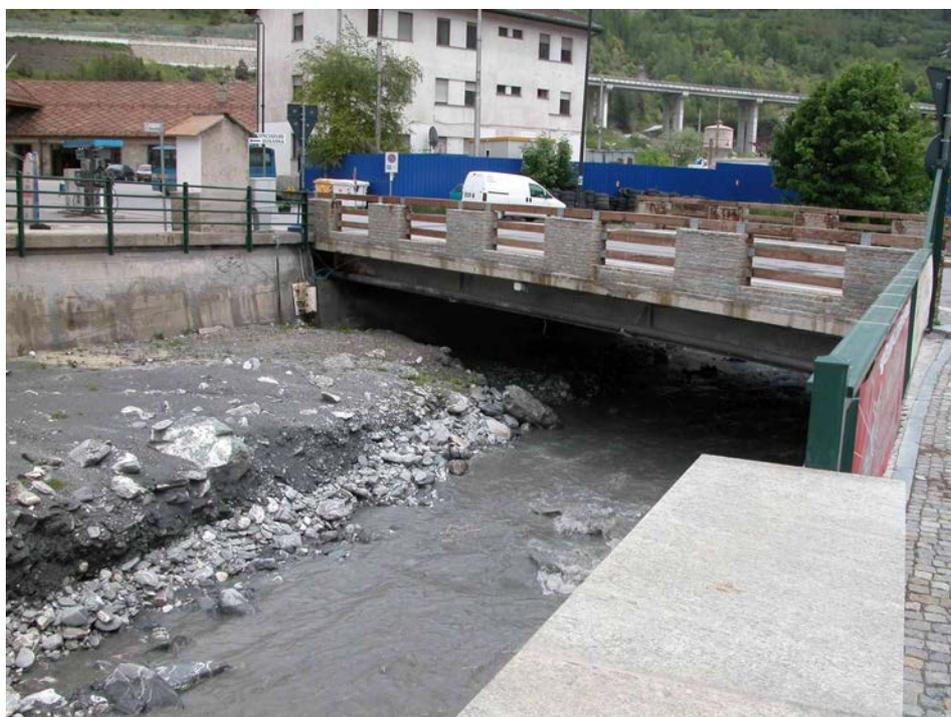
Foto 2.33 – Concentrico di Bardonecchia. Fenomeno di mobilitazione di materiale solido da parte del Rio Frejus..

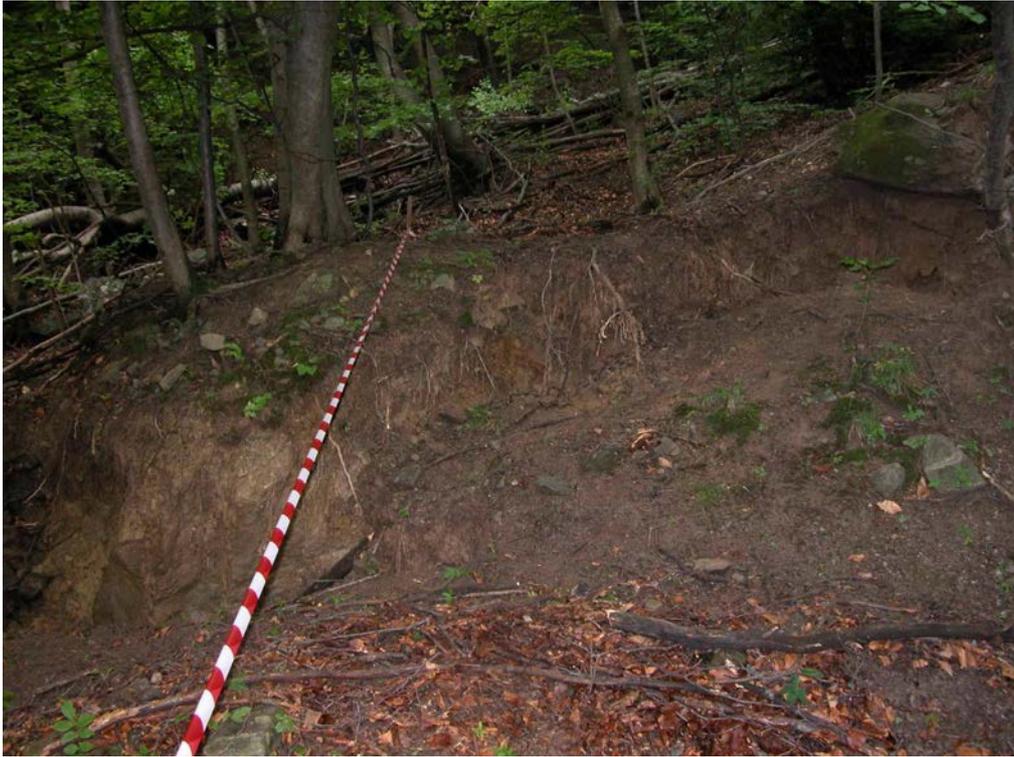
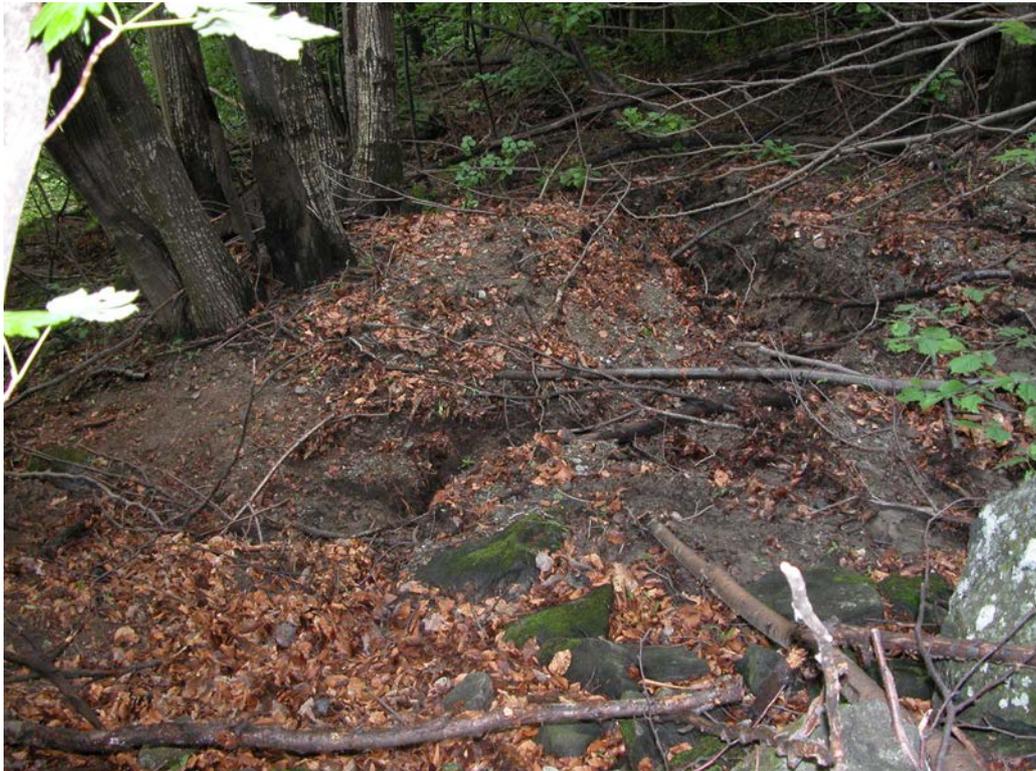
Foto 2.34 e 2.35 – San Giorio di Susa (Rio Angosci) - Fenomeno franoso caratterizzato da mobilitazione del substrato roccioso fortemente alterato e fratturato e della copertura detritico colluviale; nelle foto sono visibili i trench presenti nella zona sommitale.

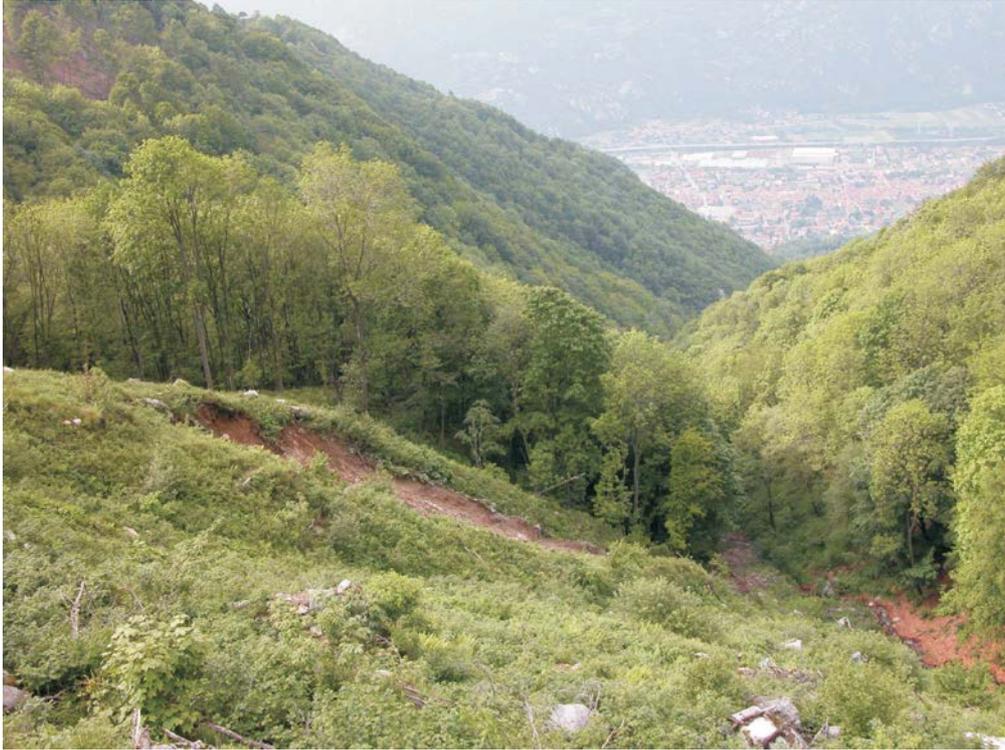
Foto 2.36 – Sant'Antonino di Susa - Riattivazione dell'accumulo di frana (sinistra orografica del RioTrona).

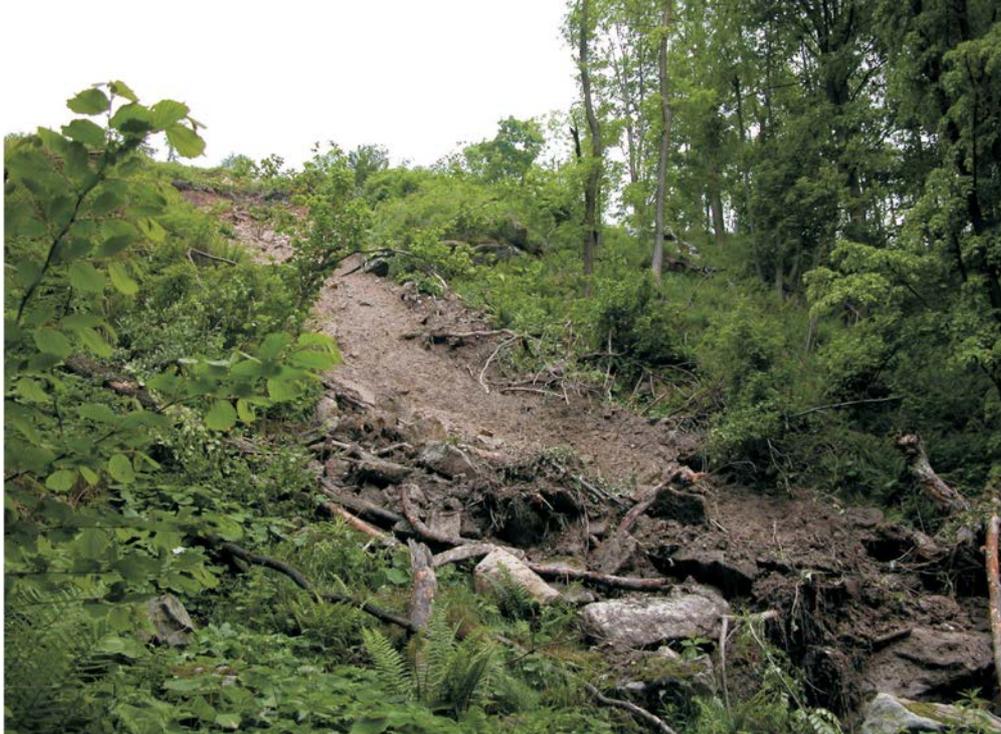
Foto 2.37 – Sant'Antonino di Susa - Particolare della zona di distacco della frana superficiale (sinistra orografica del Rio Trona).
