SICUREZZA IDROGEOLOGICA E SVILUPPO DEL TERRITORIO NEL PINEROLESE

ALLUVIONE 28 - 29 - 30 - GIUGNO 2008

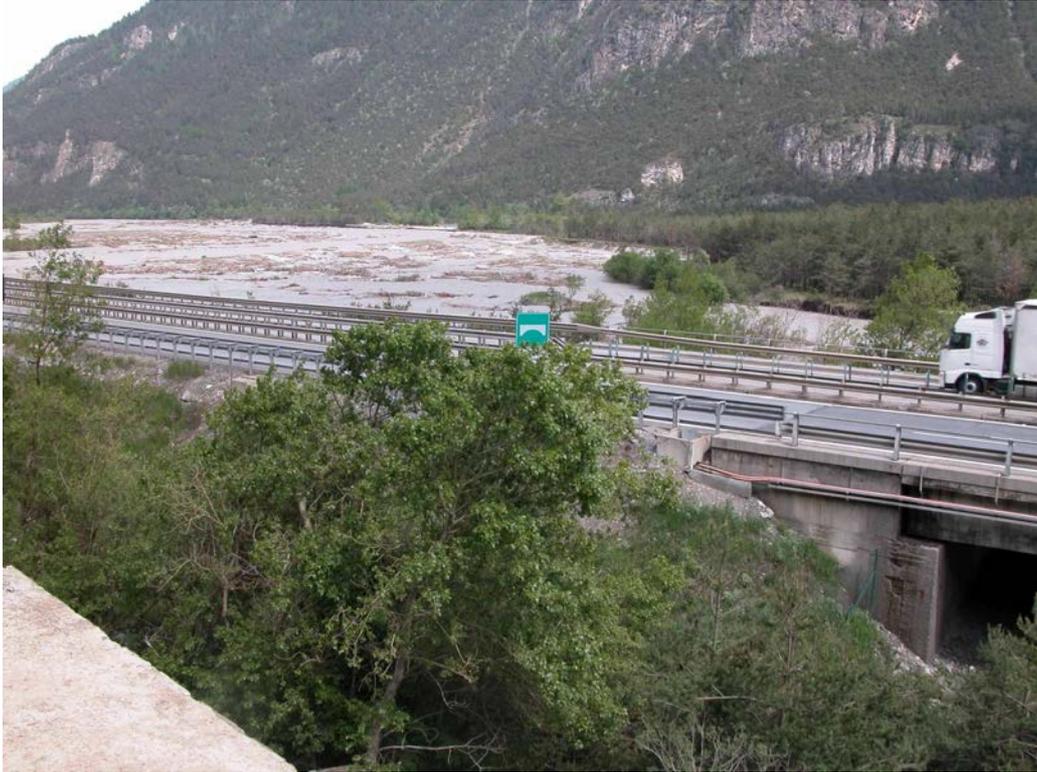
Foto 2.38 – Laminazione della Dora Riparia.

Le consistenti portate della Dora Riparia hanno determinato fenomeni di laminazione in corrispondenza di allargamenti della valle.

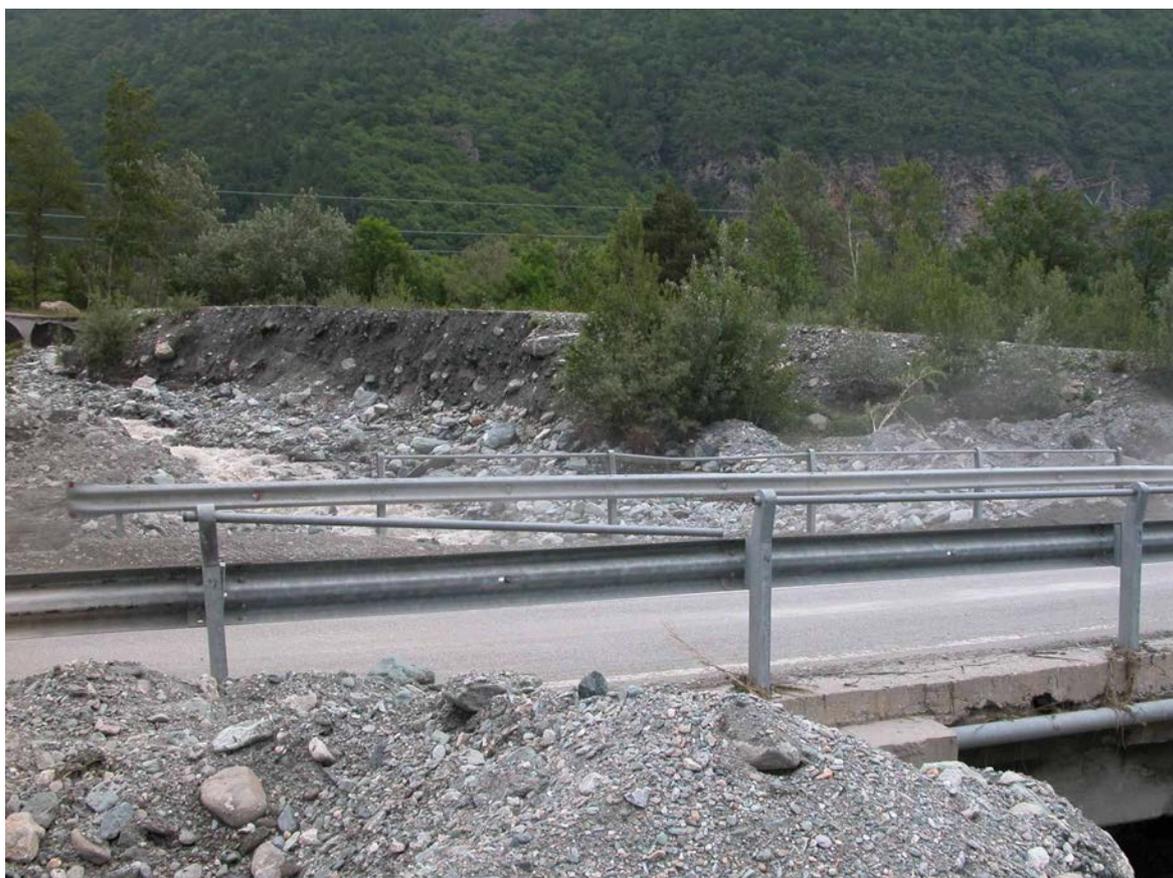
Foto 2.39 – Attraversamento sulla S.P. 210, fenomeno di ostruzione del ponte con superamento dello stesso e importante mobilitazione di materiale in alveo (Rio Crosiglione).

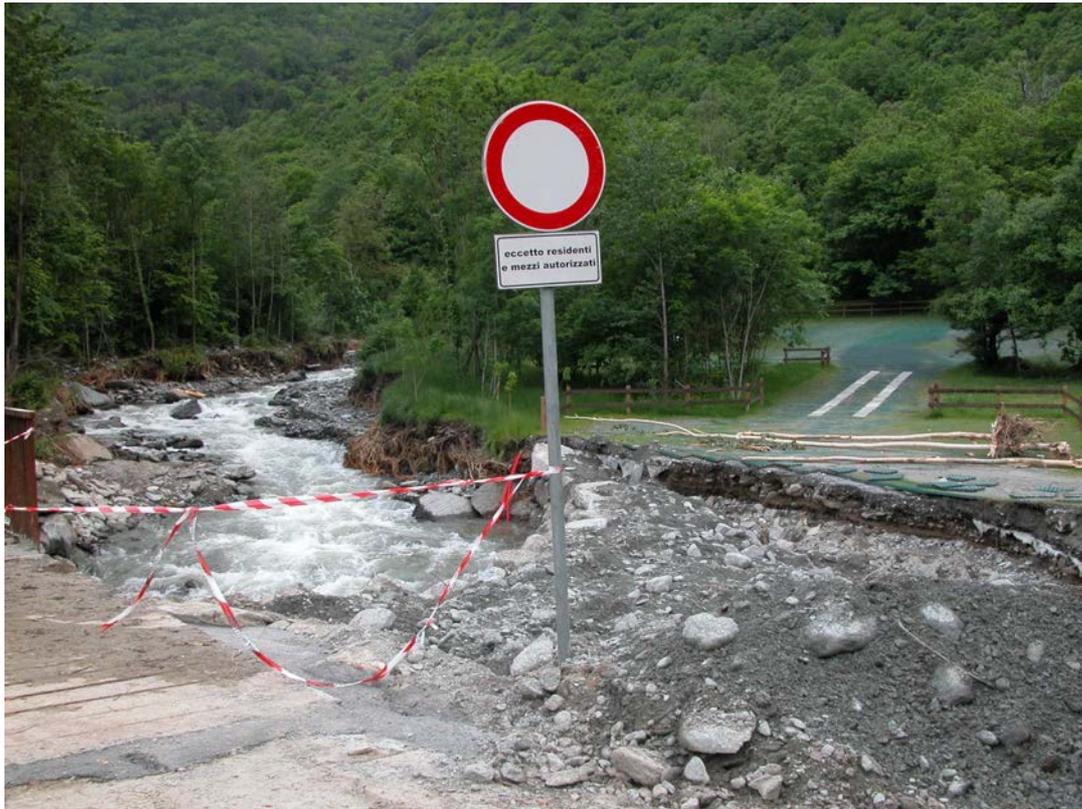
Foto 2.40 – Attraversamento sul Rio Bar (Novalesa). È visibile il consistente trasporto solido e l'erosione della sponda sinistra.

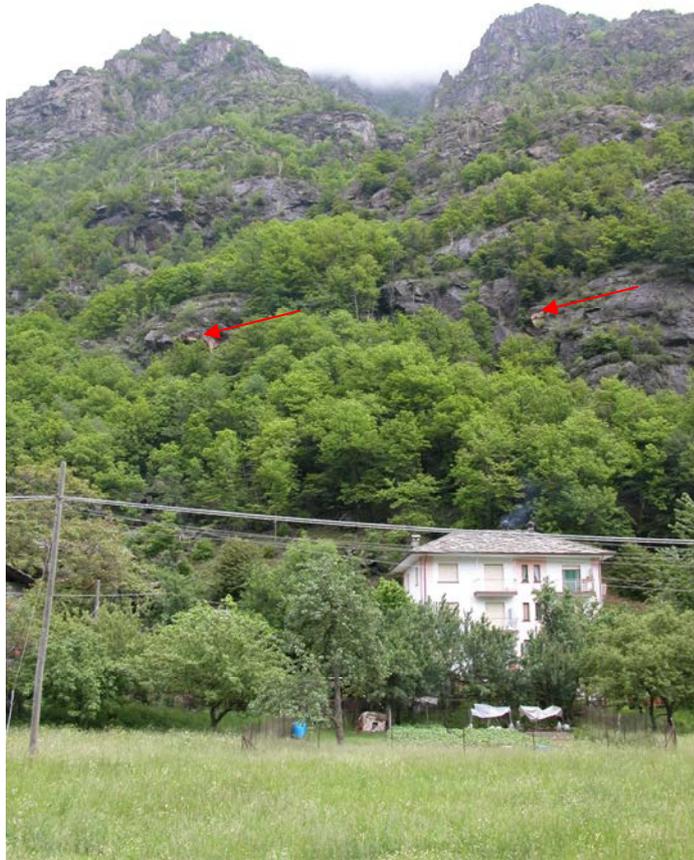
Fenomeni di caduta massi si sono verificati nel Comune di Cantoira, in loc. Piagni (Foto 2.41), dove sono state minacciate alcuni fabbricati ad uso abitativo; la presenza di blocchi sul versante in precarie condizioni di stabilità era già stata segnalata in una precedente campagna di disaggio, condotta da una ditta specializzata (Foto 2.42).

Foto 2.41 – Fenomeni di caduta massi in località Piagni, Comune di Cantoira; le frecce indicano i punti di distacco dei blocchi.

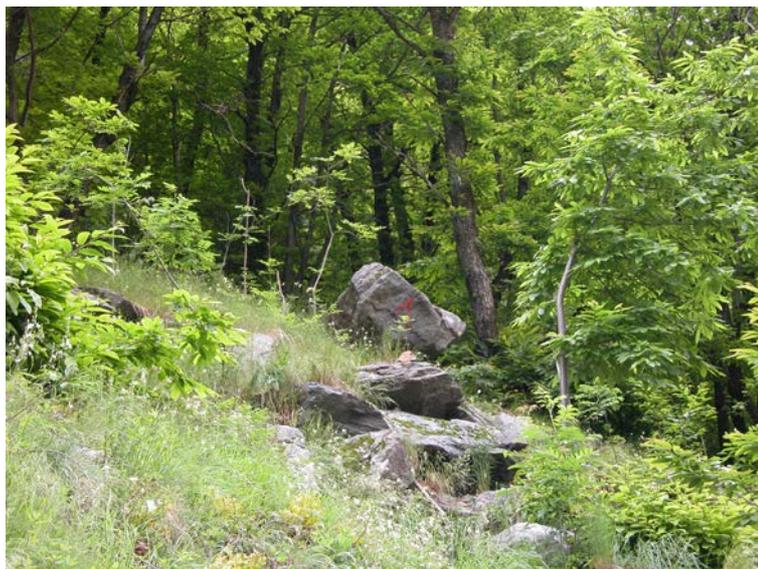
Foto 2.42 – La presenza di blocchi in precarie condizioni di stabilità sparsi sul versante era già stata segnalata nel corso di una campagna di disgaggio condotta in passato da una ditta specializzata; nell'immagine, uno dei massi potenzialmente instabili, contrassegnato con vernice rossa.

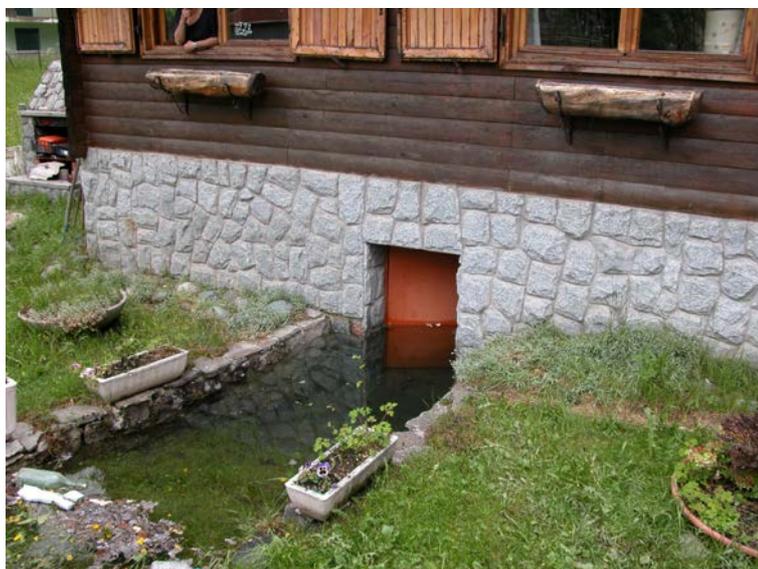
Nel concentrico di Usseglio si sono verificati invece fenomeni di allagamento dovuti all'esondazione di un tributario sinistro del T. Stura. Sono state coinvolte alcune abitazioni, che hanno subito danni in seguito all'allagamento dei piani interrati o seminterrati (Foto 2.43).

Foto 2.43 – Fenomeni di allagamento nel concentrico di Usseglio a seguito dell'esondazione di un rio minore, tributario sinistro del T. Stura.

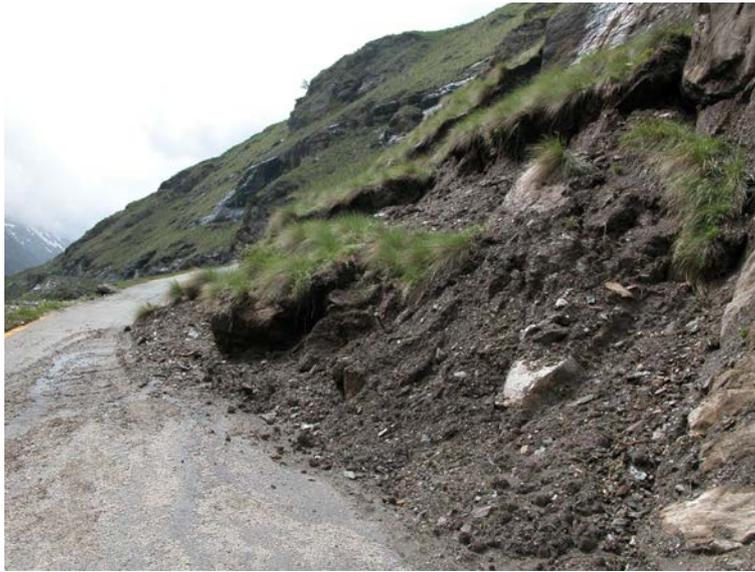
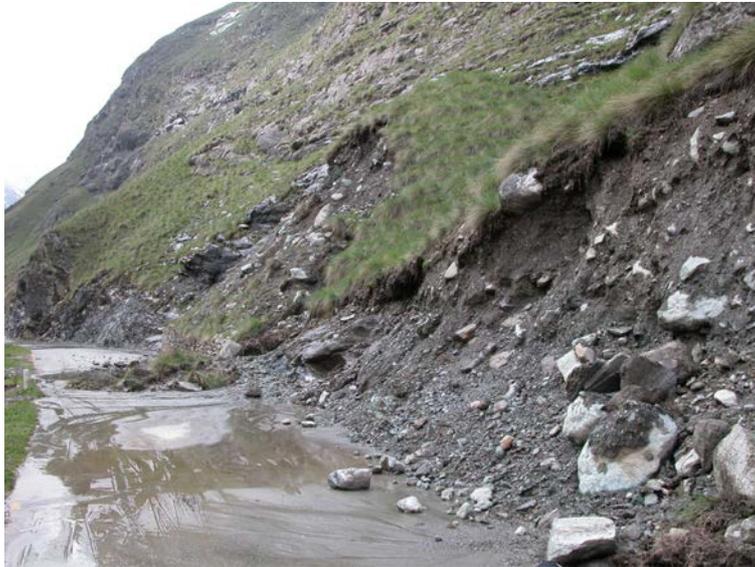
Danni alla viabilità provinciale sono stati registrati in più punti delle tre Valli di Lanzo; le Foto 2.44 e 2.45 riportano, a titolo d'esempio, i danni arrecati alla S.P. 32 da alcune frane legate alla mobilitazione della coltre detritico-colluviale per saturazione della matrice fine.

Foto 2.44 e 2.45 – Comune di Usseglio; nei pressi del Lago di Malciaussia la saturazione della coltre eluvio-colluviale ha innescato una serie di fenomeni gravitativi superficiali, con coinvolgimento della sede stradale della S.P. 32 in più punti.
