**LICEO CLASSICO D'AZEGLIO**  
**INTERVENTI DI**  
**RISANAMENTO CONSERVATIVO FACCIATE**

**UFFICI TECNICI DEL SERVIZIO EDILIZIA SCOLASTICA 1:**

# PROGETTO DI RISANAMENTO CONSERVATIVO DELLE FACCIATE MANICA "A" LATO VIA SAN QUINTINO

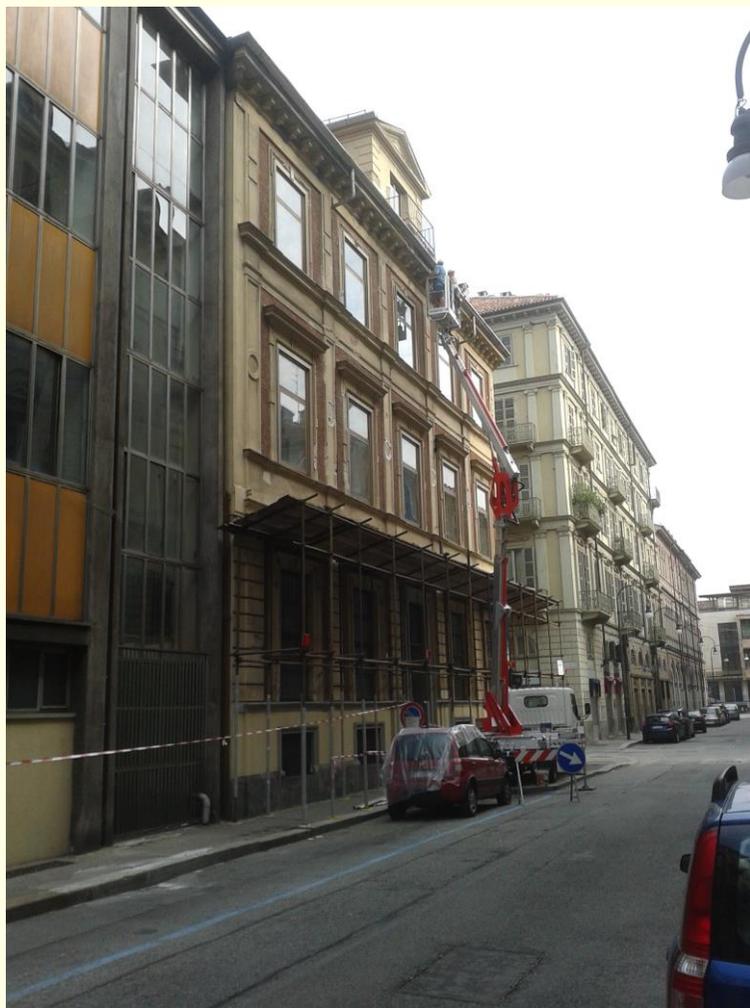
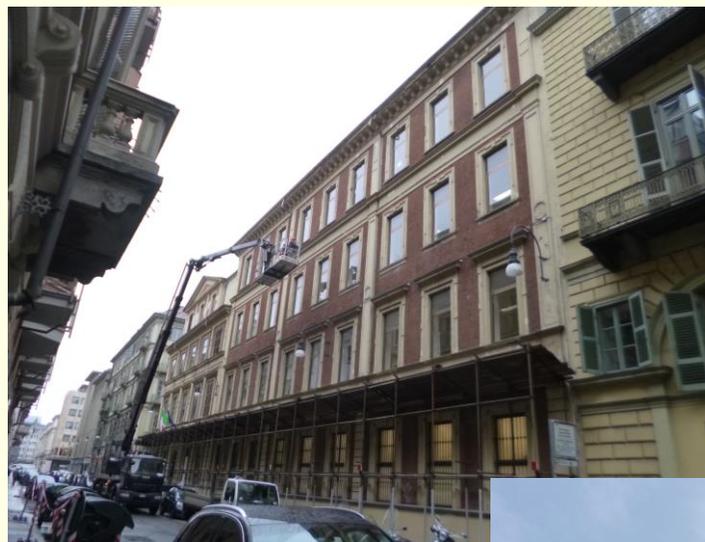
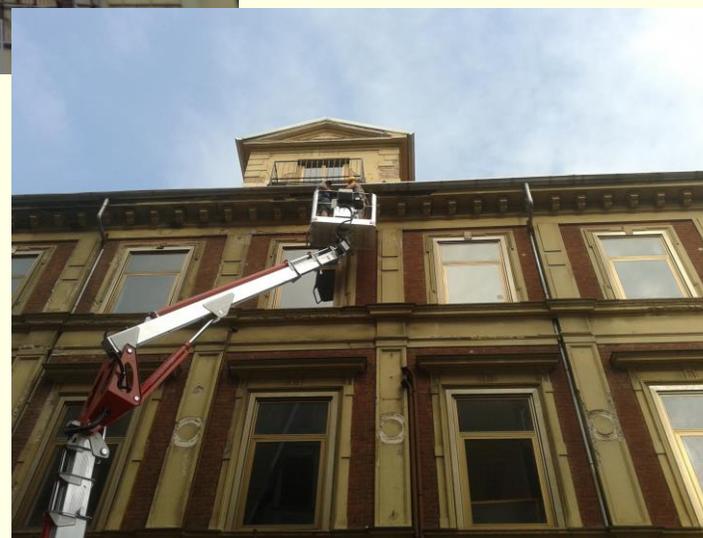
Visto il **degrado delle facciate** che aveva provocato diversi **distacchi di materiale dal cornicione e dagli intonaci di facciata**, a causa della carenza di risorse per procedere al risanamento complessivo delle stesse, furono ripristinati i cornicioni e messi in campo degli interventi provvisori quali la realizzazione di un parasassi perimetrale volto a mettere in sicurezza la viabilità pedonale.

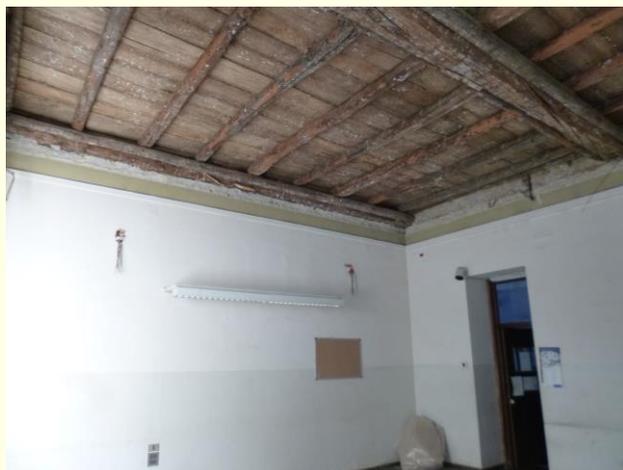
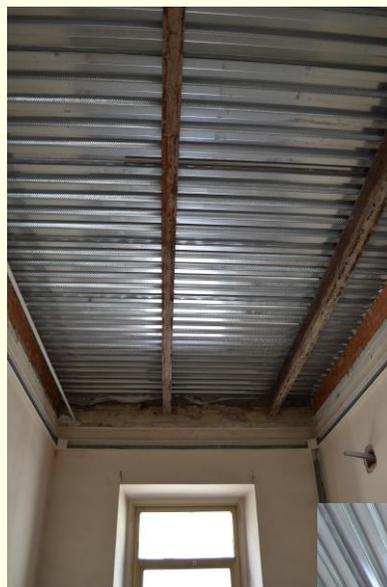
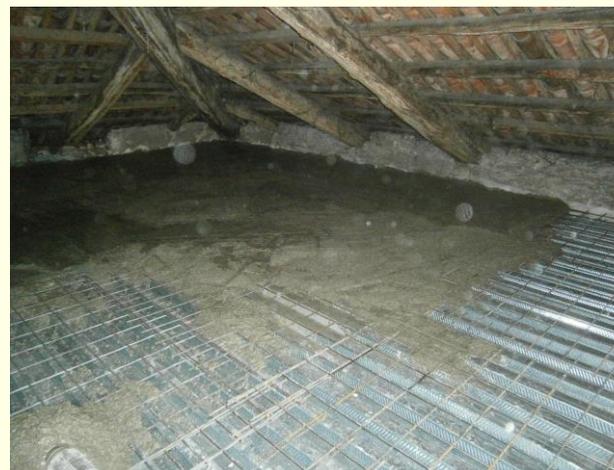
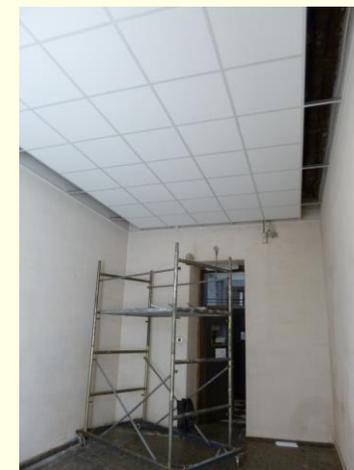
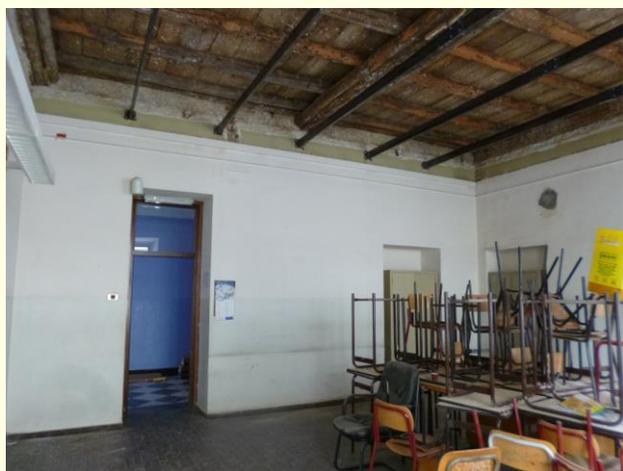
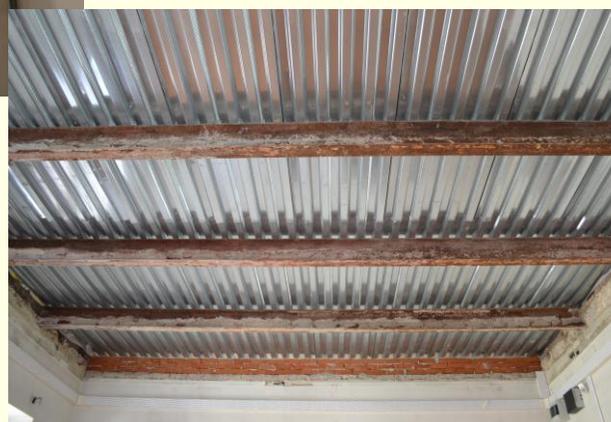
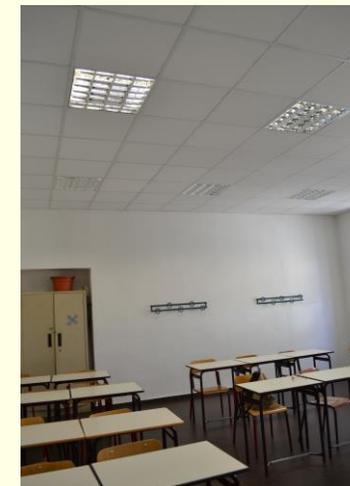
Inoltre sono stati messi in campo diversi **interventi sui solai di sottotetto volti ad alleggerire il solai in legno ed a rifare alcuni solai** costituiti da profilati metallici e mattoni forati che non erano costruiti in base alla buona regola dell'arte, oltre che al rinnovo di diverse controsoffittature.

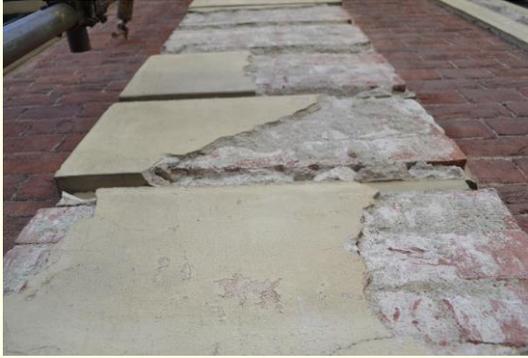
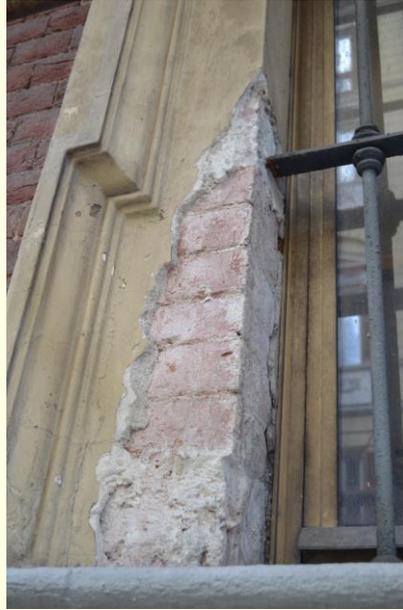
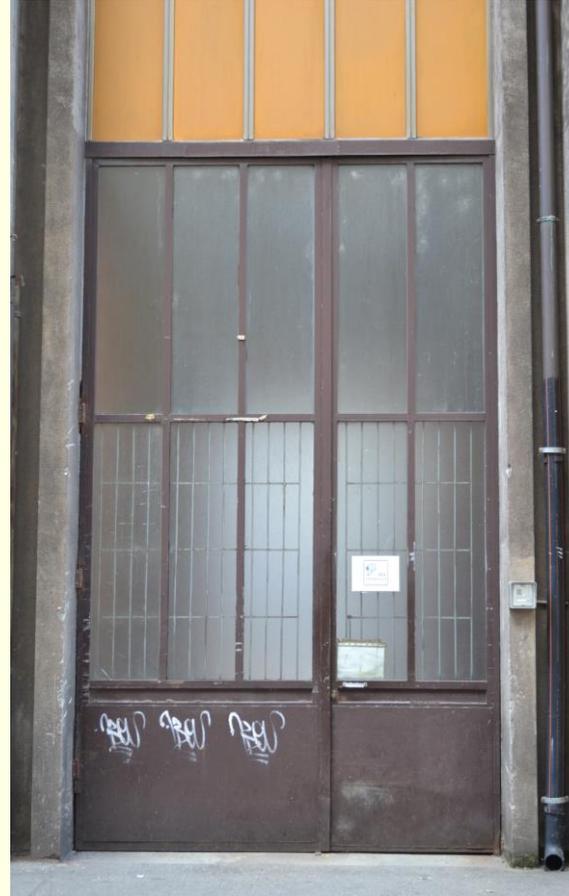
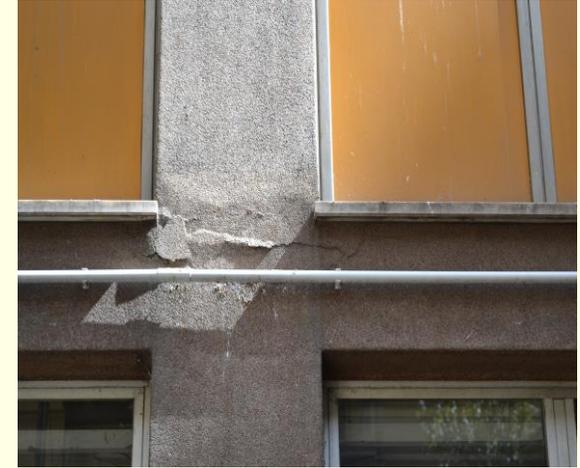
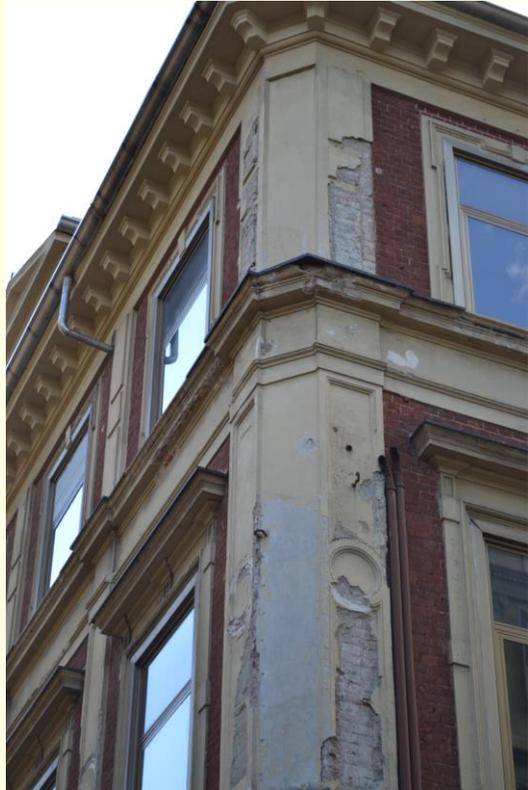
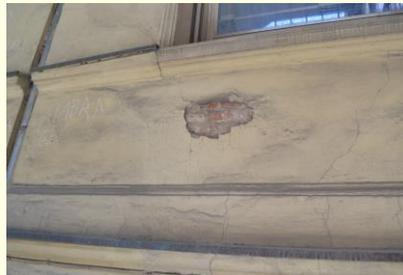
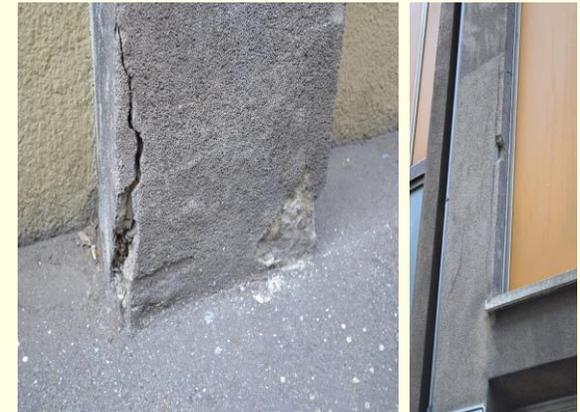
Si evidenziano alcuni esempi di degrado diffuso sulle facciate.

Distacchi diffusi di intonaci, cornici, davanzali, bugne e lesene per le facciate ottocentesche. Rigonfiamenti del coprifermo, fessurazioni, cavillature e distacchi di intonaci per le facciate anni 70.

- ✓ Analisi e rilievi preliminari degli intonaci e delle cromie originali e mappatura del degrado;
- ✓ Demolizione manuale intonaci incoerenti di cornicione, cornici, altorilievi ed altri particolari in aggetto e preparazione di opportune contro-sagome per ricostruzione dei volumi mancanti e chiusura di buchi con intonaco e stabilitura di calce idraulica naturale;

- ✓ Passivazione dei ferri d'armatura, ricucitura delle murature in cui appaiono fessurazioni ed eventuali interventi di rinforzo strutturale;
- ✓ Scarificazione di giunti di facciata e stilatura con malta adeguata;

- ✓ Pulitura di tutte le superfici comprese le zone stonacate mediante idrolavaggio con acqua nebulizzata a pressione e temperatura controllata.
- ✓ Impermeabilizzazione di cornici e cornicioni, ripassamento di parti di copertura e realizzazione di linea vita sulle coperture inclinate;

- ✓ Sostituzione di davanzali e pietre ammalorate;
- ✓ Consolidamento di tutti i materiali lapidei e del paramento murario;
- ✓ Ciclo di decorazione mediante applicazione di micro rivestimento minerale fine di fondo a base di silicati modificati, additivi, pigmenti inorganici ed inerti silicei ed applicazione di pittura minerale a base di silicati di potassio in più mani, revisione e verniciatura di tutte le opere in legno (portoni) e ferro (griglie, inferriate, ringhiere, cancellate, tubi parapetto,...);

- ✓ Risanamento della facciata anni '70 con struttura in cemento armato a vista con trattamento dei ferri di armatura e delle superfici da ripristinare con la posa a pennello di legante inibitore di corrosione e successiva fornitura e posa della malta di ripristino volumetrico fibrorinforzata.
