IST. PORPORATO IN PINEROLO

INTERVENTI DI ADEGUAMENTO NORMATIVO  
ADEGUAMENTO SISMICO E RIFACIMENTO COPERTURE.

PROGETTO DEFINITIVO  
ARCHITETTONICO

RELAZIONE GENERALE

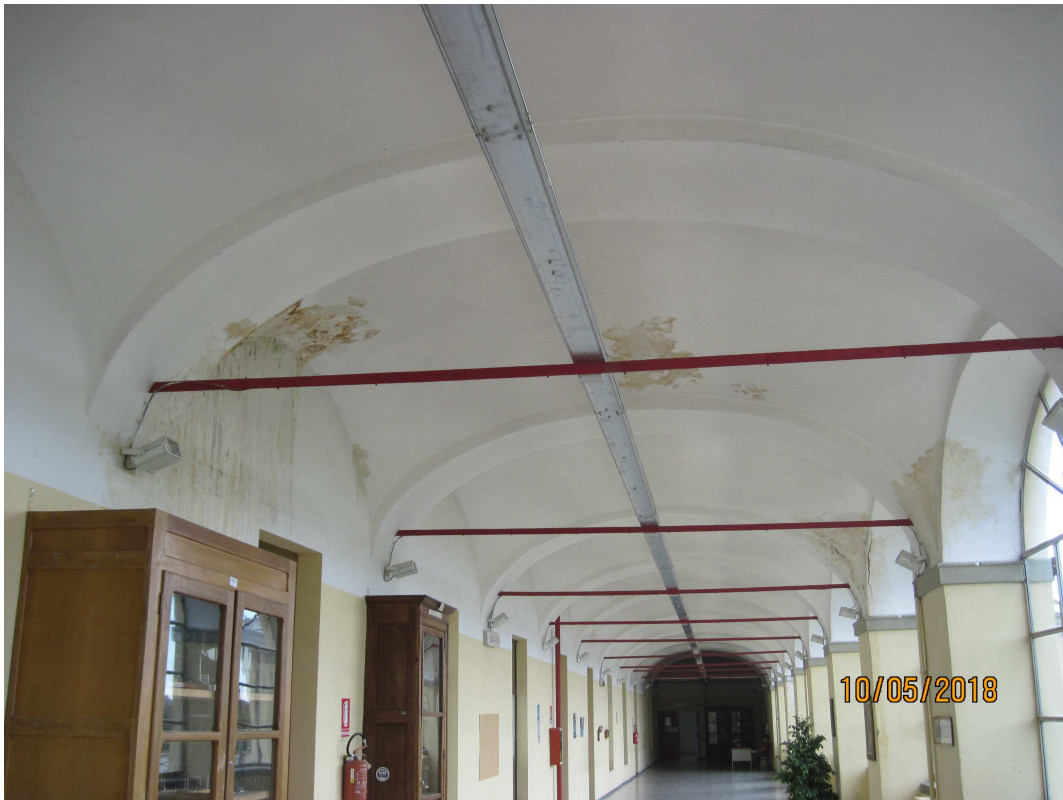
Tale situazione comporta gravi conseguenze di natura igienico-sanitaria, in quanto l'acqua che penetra nel sottotetto percola attraverso le volte in mattoni dell'ultimo piano portando con sé residui sciolti di guano di volatili. Da alcuni anni a questa parte è attivo un contratto di manutenzione con ditta locale specializzata in tetti in lose, che interviene ogni volta che avviene un'infiltrazione per sistemare le lose che si sono spostate, ma si tratta soltanto di palliativi con durata temporanea. Sono inoltre state eseguite lavorazioni di sigillatura (per quanto possibile) del vano sottotetto per evitare l'ingresso di volatili e di bonifica dal guano presente, ma un intervento risolutivo si può solo ottenere mediante il rifacimento del manto di copertura che preveda la realizzazione di un tavolato continuo al di sotto delle lose. Infatti, lo spazio che si forma tra losa e losa a causa della mancata planarità della falda è sufficiente a consentire l'introduzione di volatili.

Le infiltrazioni hanno inoltre provocato numerosi distacchi di intonaco dall'intradosso delle volte dell'ultimo piano che, nonostante i ripristini, si ripresentano periodicamente a causa delle problematiche sopra descritte.

*Infiltrazioni dalle volte del secondo piano*

- restauro dei cornicioni in muratura e tinteggiatura degli stessi con la medesima colorazione attuale delle facciate;
- consolidamento di alcune volte a copertura dei corridoi dell'ultimo piano della manica principale (che risultano fessurate), mediante la realizzazione di rinforzo estradossale diffuso con la posa di rete bilanciata in fibra di basalto e acciaio Inox AISI 304, con speciale trattamento protettivo alcali-resistente con resina all'acqua priva di solventi e geomalta a base di pura calce idraulica naturale;

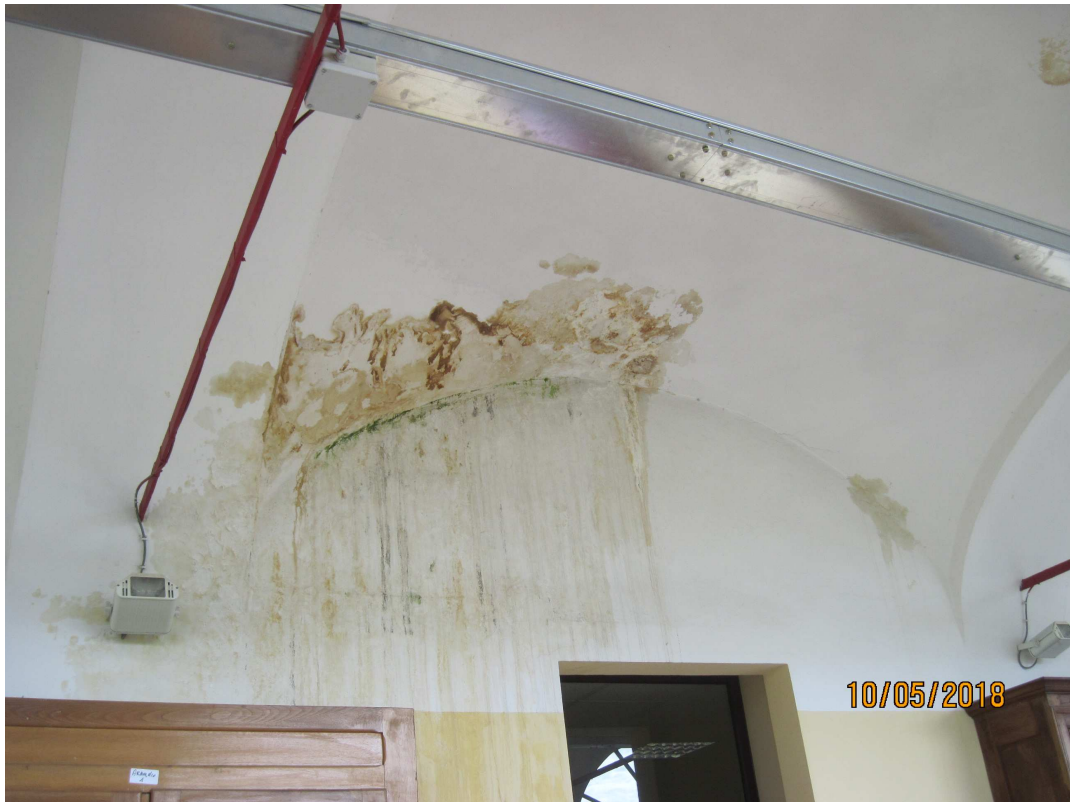
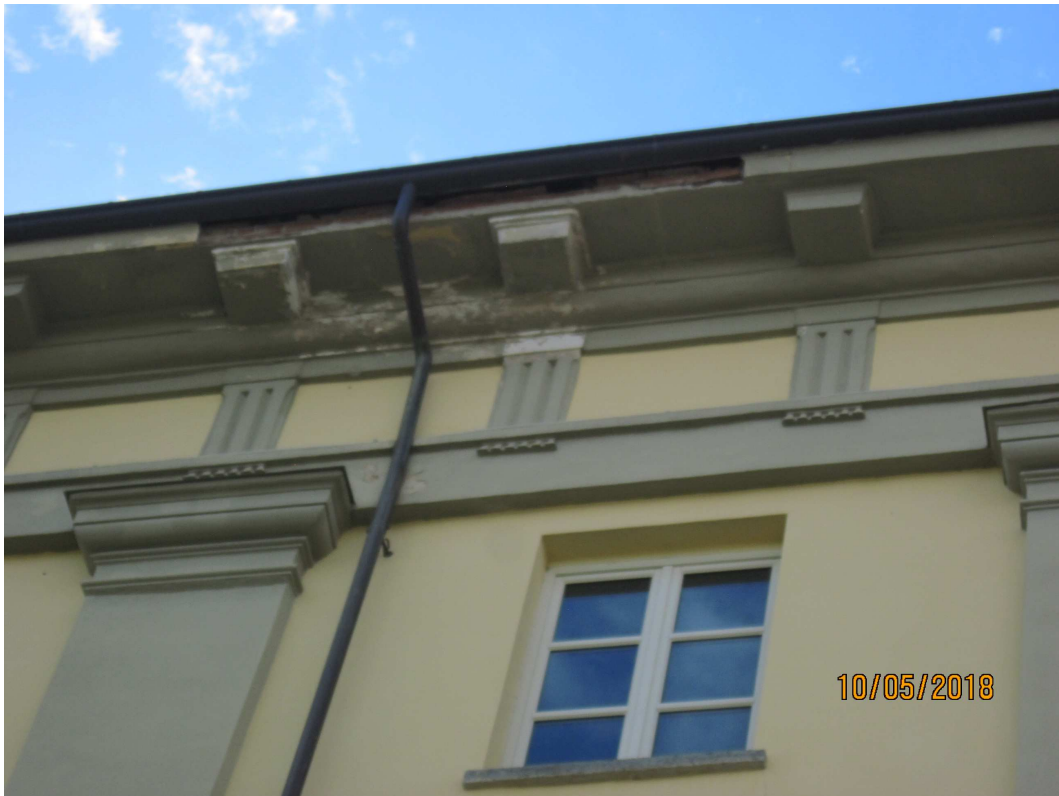
Gronde e pluviali sono sottodimensionati rispetto alla superficie del tetto, con conseguente intasamento delle discese e versamento di acqua piovana dalle gronde, che provoca il degrado dei cornicioni in muratura. Infatti la ridotta dimensione dei pluviali è causa di intasamento ad opera prevalentemente di cadaveri di volatili.

*Degrado dei cornicioni per versamento dai canali di gronda*

- demolizione dei comignoli non sicuri;
- rifacimento di tutte le lattonerie, con adeguamento della dimensione di gronde e pluviali, con gambali in ghisa nella parte inferiore;

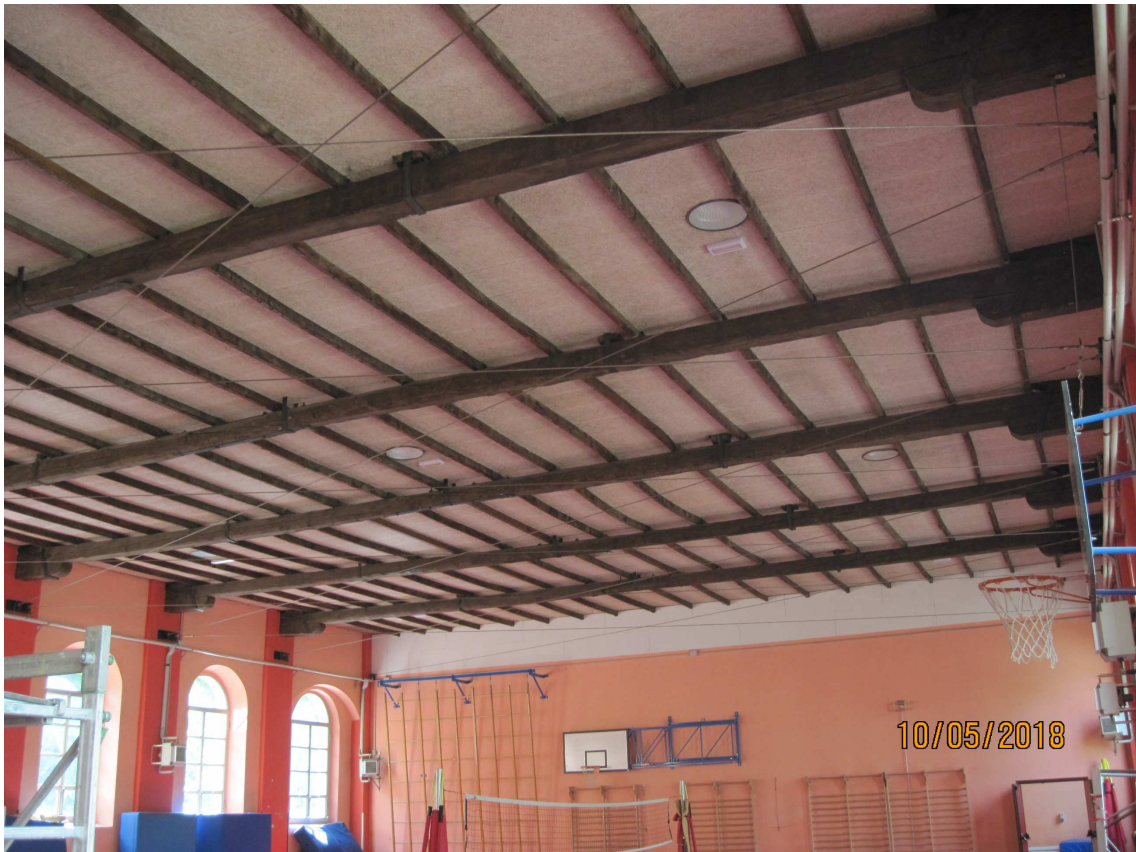
La manica su via Marro, occupata dalle palestre e dall'auditorium, non ha solaio di copertura ma tetto a vista con struttura portante costituita da grandi capriate composte che coprono una luce di 20 metri, con altezza al colmo di 5 metri. Di questa struttura sono visibili le sole catene, in quanto sono stati installati dei controsoffitti sostenuti da un'orditura di travetti che poggiano sulle catene stesse. L'intervento di rifacimento della copertura comporterà lo smontaggio completo dei controsoffitti (con i relativi impianti), in quanto è necessario installare un piano di lavoro continuo al di sotto delle falde.

*Controsoffitto palestre*

- nella manica su via Marro, allo scopo di poter installare il piano di lavoro sottostante le falde di copertura, necessario all'esecuzione dei lavori, si prevede lo smontaggio e il rimontaggio dei controsoffitti, con i relativi impianti.
- installazione di sistemi anticaduta (linea vita) su tutte le falde oggetto di intervento.

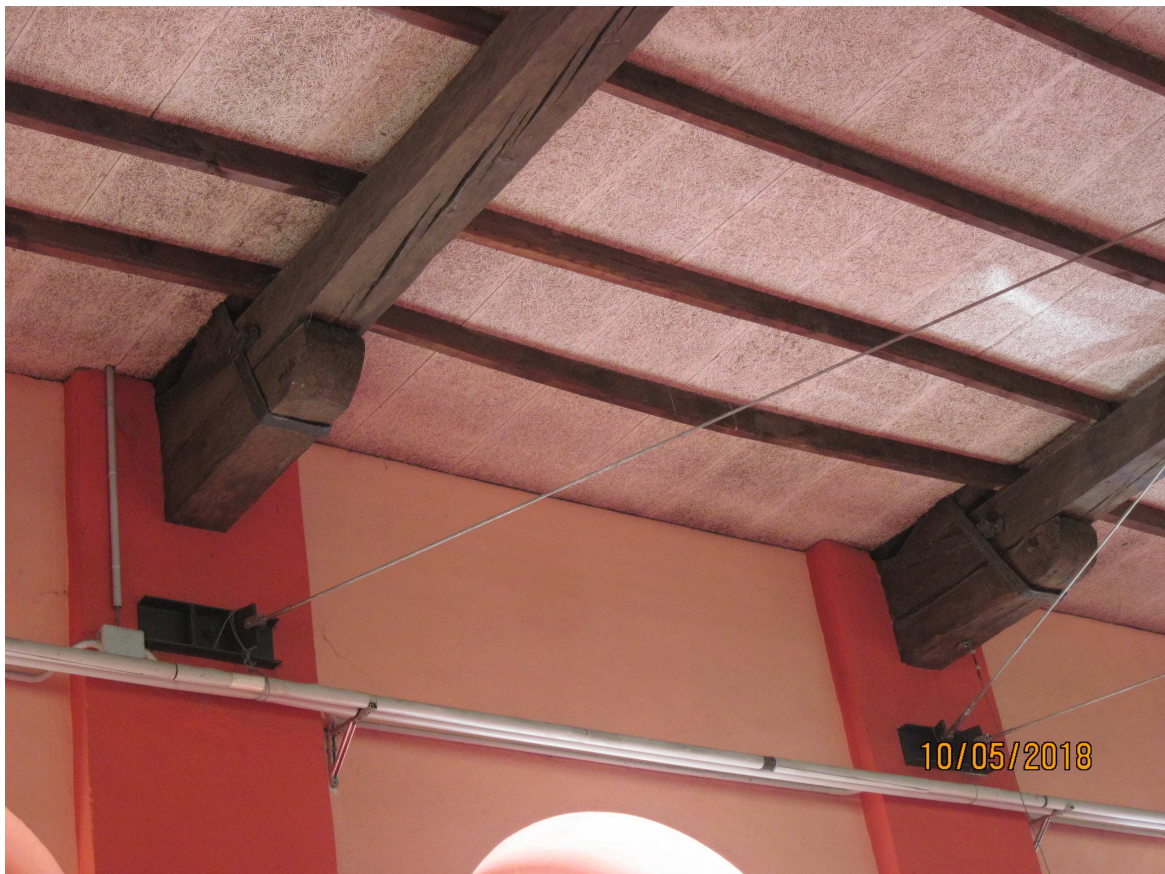
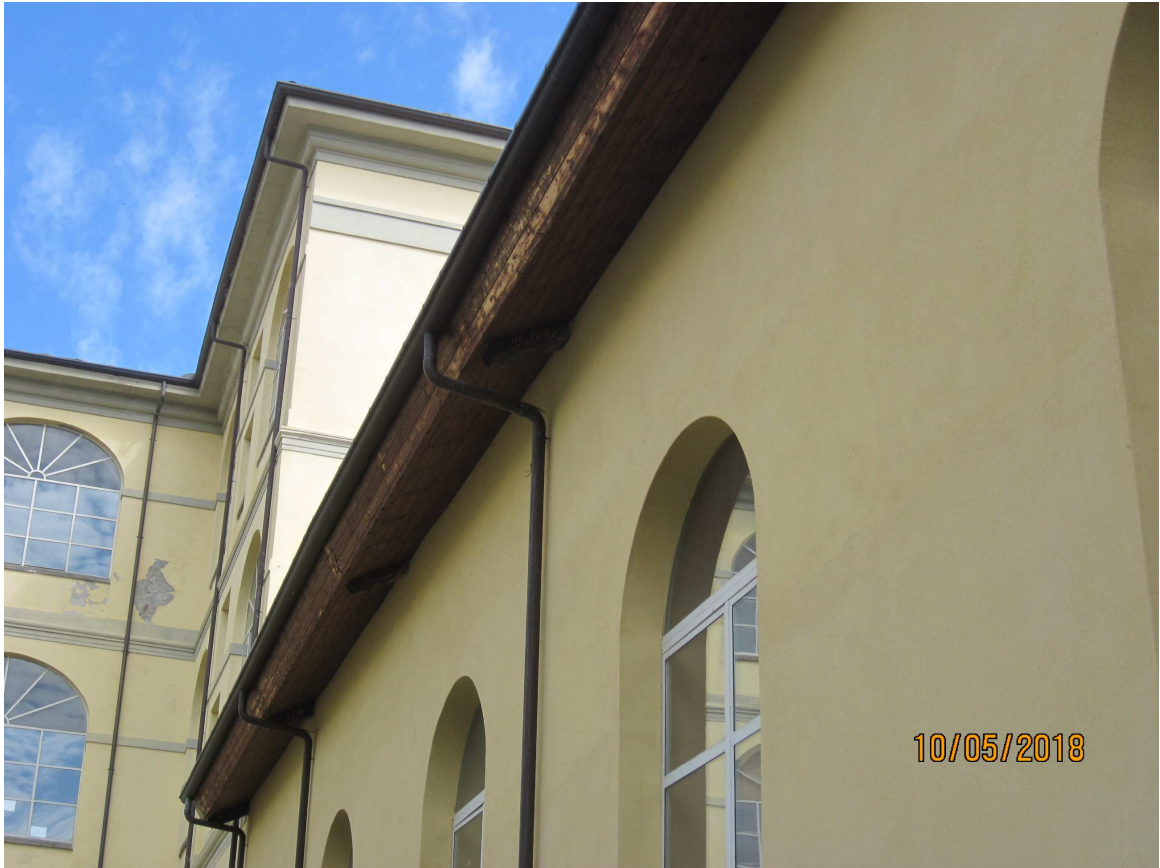
*Passafuori corpo palestre-auditorium*

- **manica palestre-auditorium:** mantenimento delle capriate esistenti (per le quali sono previsti interventi di rinforzo delle giunzioni con piastre metalliche, previa verifica globale dello stato di conservazione da eseguirsi in corso d'opera a causa dell'impossibilità attuale di accesso) e sostituzione integrale delle terzere; il sistema di controventi necessari ad assorbire l'azione sismica sarà affidato ad un doppio tavolato in legno ad orditura incrociata, associato ad un cordolo in calcestruzzo di collegamento delle basi di appoggio delle capriate (collegato alla muratura sottostante mediante tronconi di armatura in acciaio);

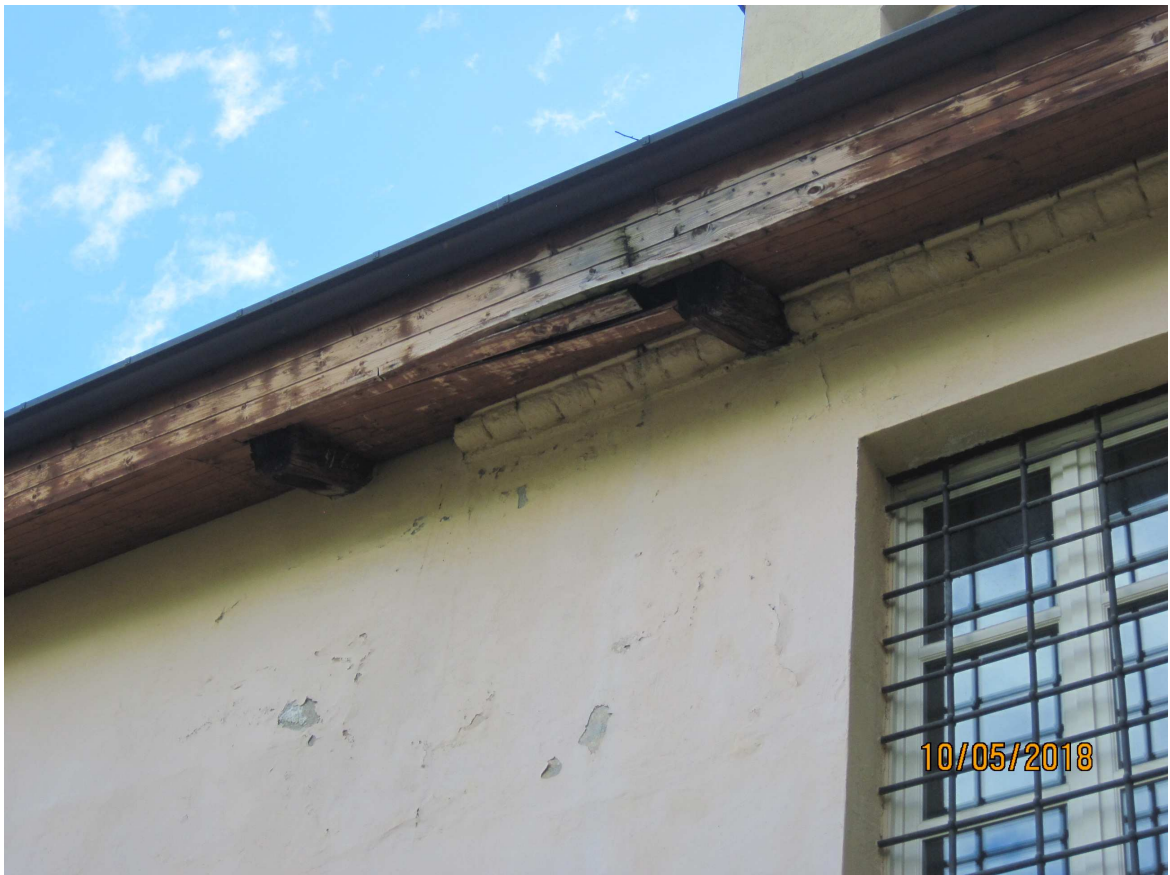
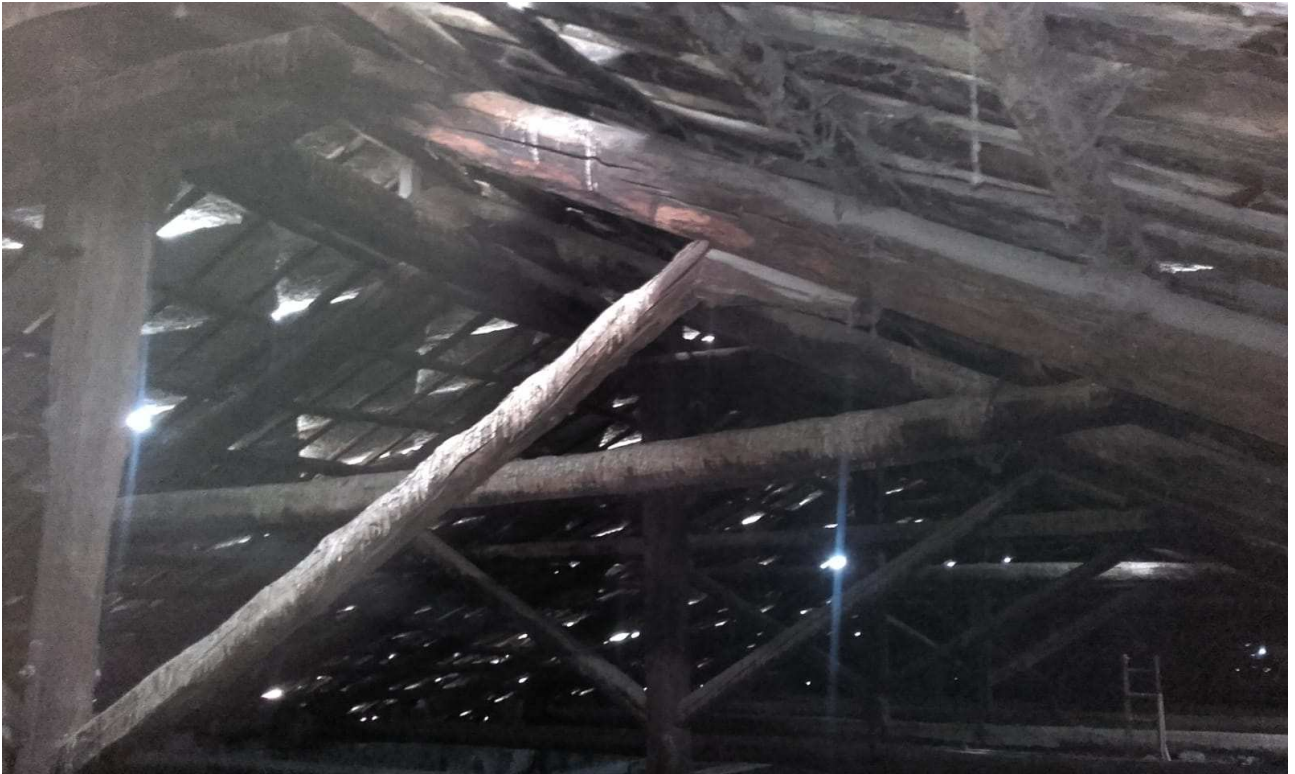
Da tale indagine è emerso che l'essenza prevalente è il larice (a parte i monaci delle capriate della manica principale, che sono in quercia), che i degradi dovuti a funghi e insetti non sono troppo diffusi (a parte gli elementi in quercia, maggiormente colpiti) e che sono rilevabili numerose situazioni di danneggiamento connesso ad infiltrazioni di acqua piovana., in particolare in corrispondenza degli appoggi.

- c) manica ex-scuderie: le sezioni resistenti sono largamente sottodimensionate;
- d) manica principale: le sezioni resistenti sono largamente sottodimensionate, sia per quanto riguarda gli elementi delle capriate, sia per i falsi puntoni che intervallano le campate;

*Struttura lignea del corpo principale*

- **manica principale:** sostituzione integrale della struttura portante in legno e realizzazione di cordolo perimetrale in calcestruzzo armato (che riguarderà anche alcuni dei muri di spina), con inserimento di tronconi di armatura in acciaio all'interno delle murature esistenti per garantire l'efficace collegamento; lo schema della struttura lignea sarà mantenuto, così come le quote finali delle falde; alcune murature di appoggio delle travi saranno sostituite (in corrispondenza delle testate); l'azione sismica sarà assorbita, oltre che dal cordolo di sommità, da tiranti in acciaio realizzati nel piano della falda;
