**RELAZIONE SULLE OPERE ESEGUITE IN ADEMPIMENTO
ALLE PRESCRIZIONI DEL PROVVEDIMENTO DI V.I.A. AL
30 OTTOBRE 2023**

30 ottobre 2023

Il Direttore dei Lavori

Ing. Alessandro Pietroboni

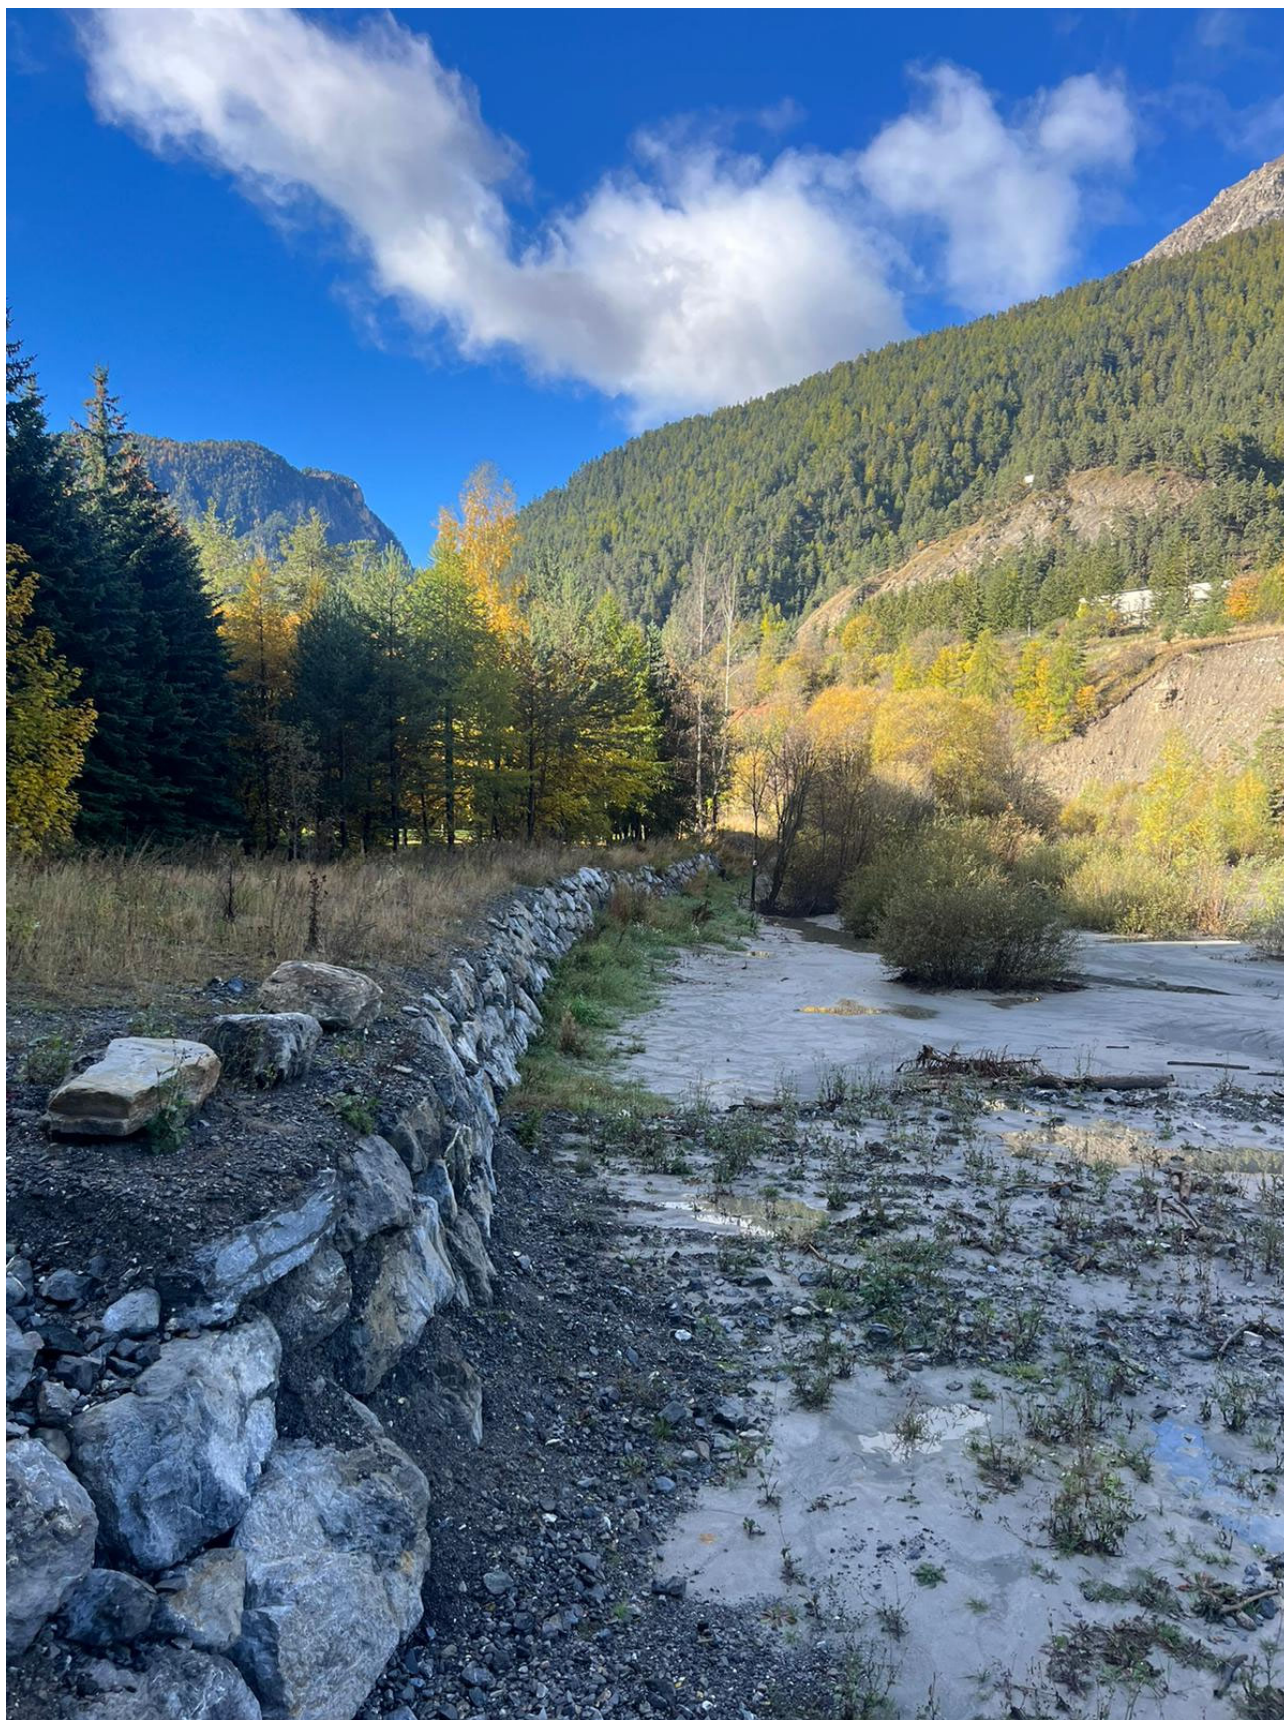
- L'opera è stata realizzata ed il funzionamento della stessa è stata verificata a seguito delle varie esondazioni che si sono verificate successivamente (vedasi fotografia n. 1 e 2)

Fotografia 1 – Opere di compensazione/scogliera

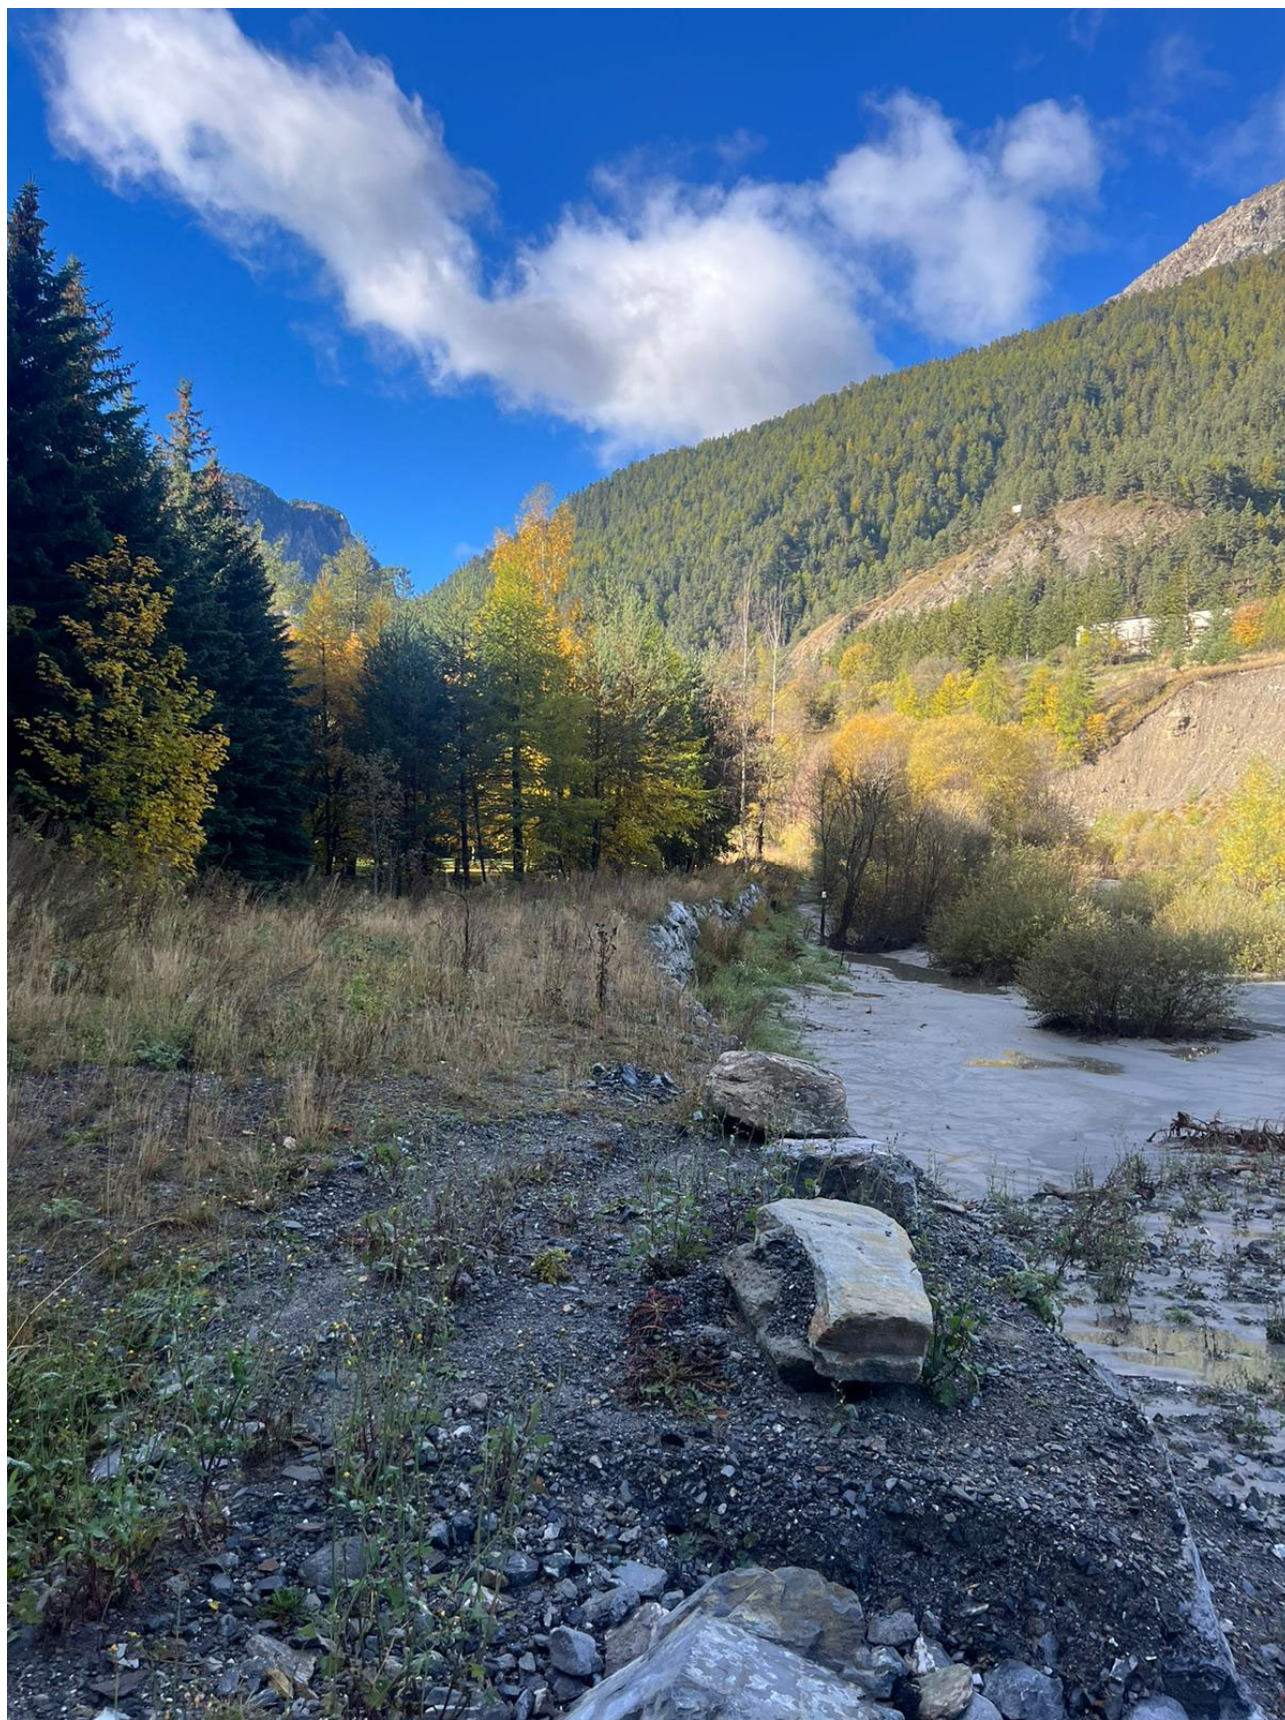
Fotografia 2 – Opere di compensazione/scogliera

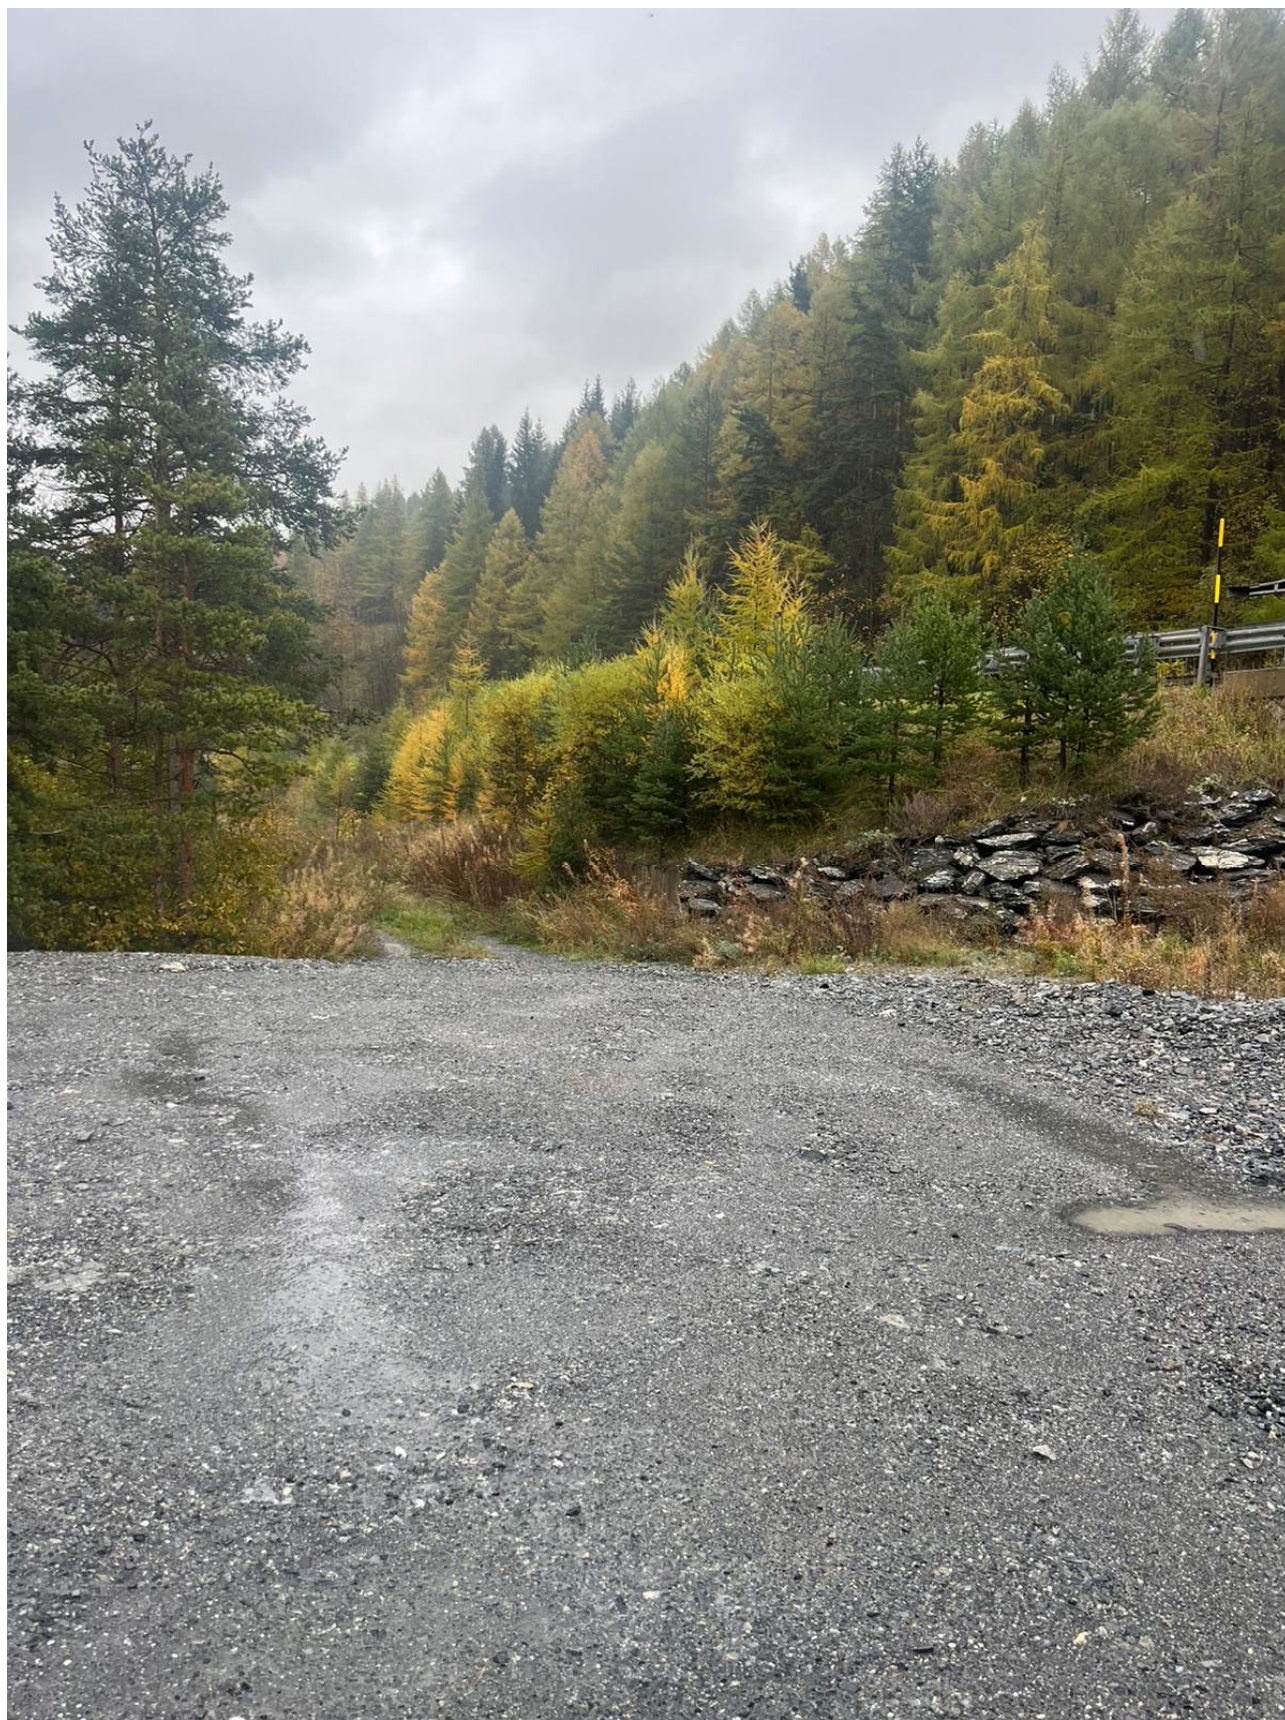
Fotografia 3 – Area piantumata/inverdita ed ora sistemata dopo eventi alluvionali

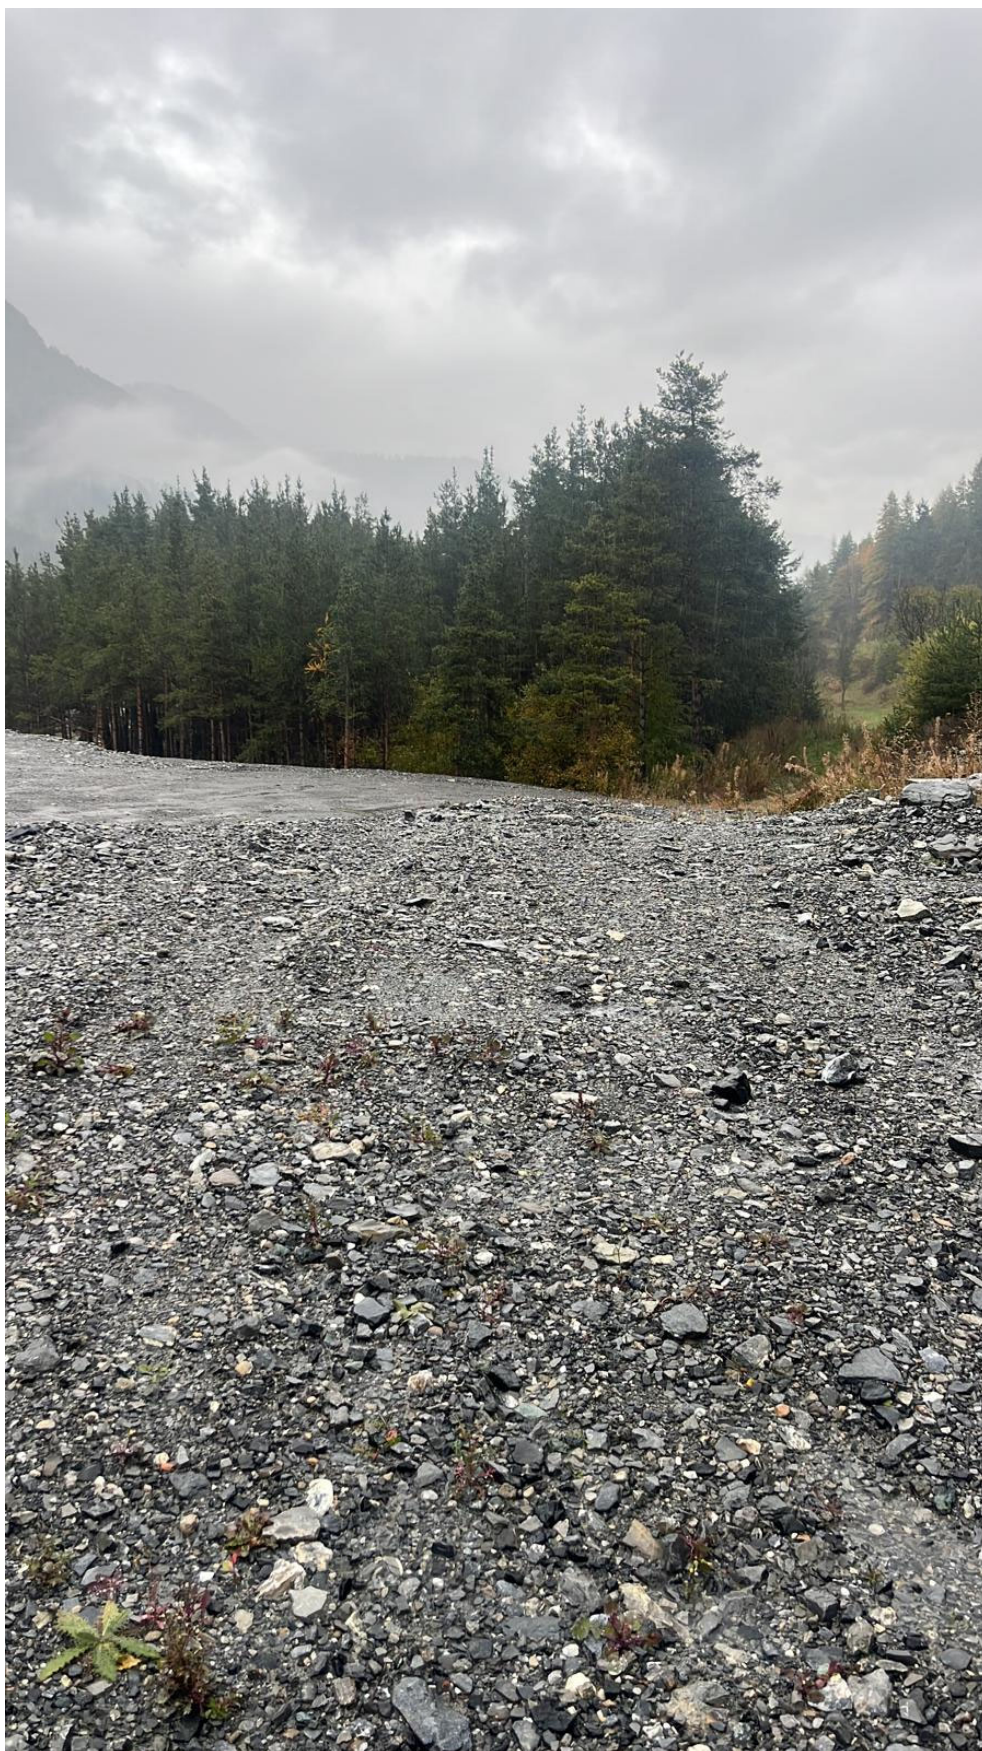
Fotografia 4 – Area piantumata/inverdita ed ora sistemata dopo eventi alluvionali

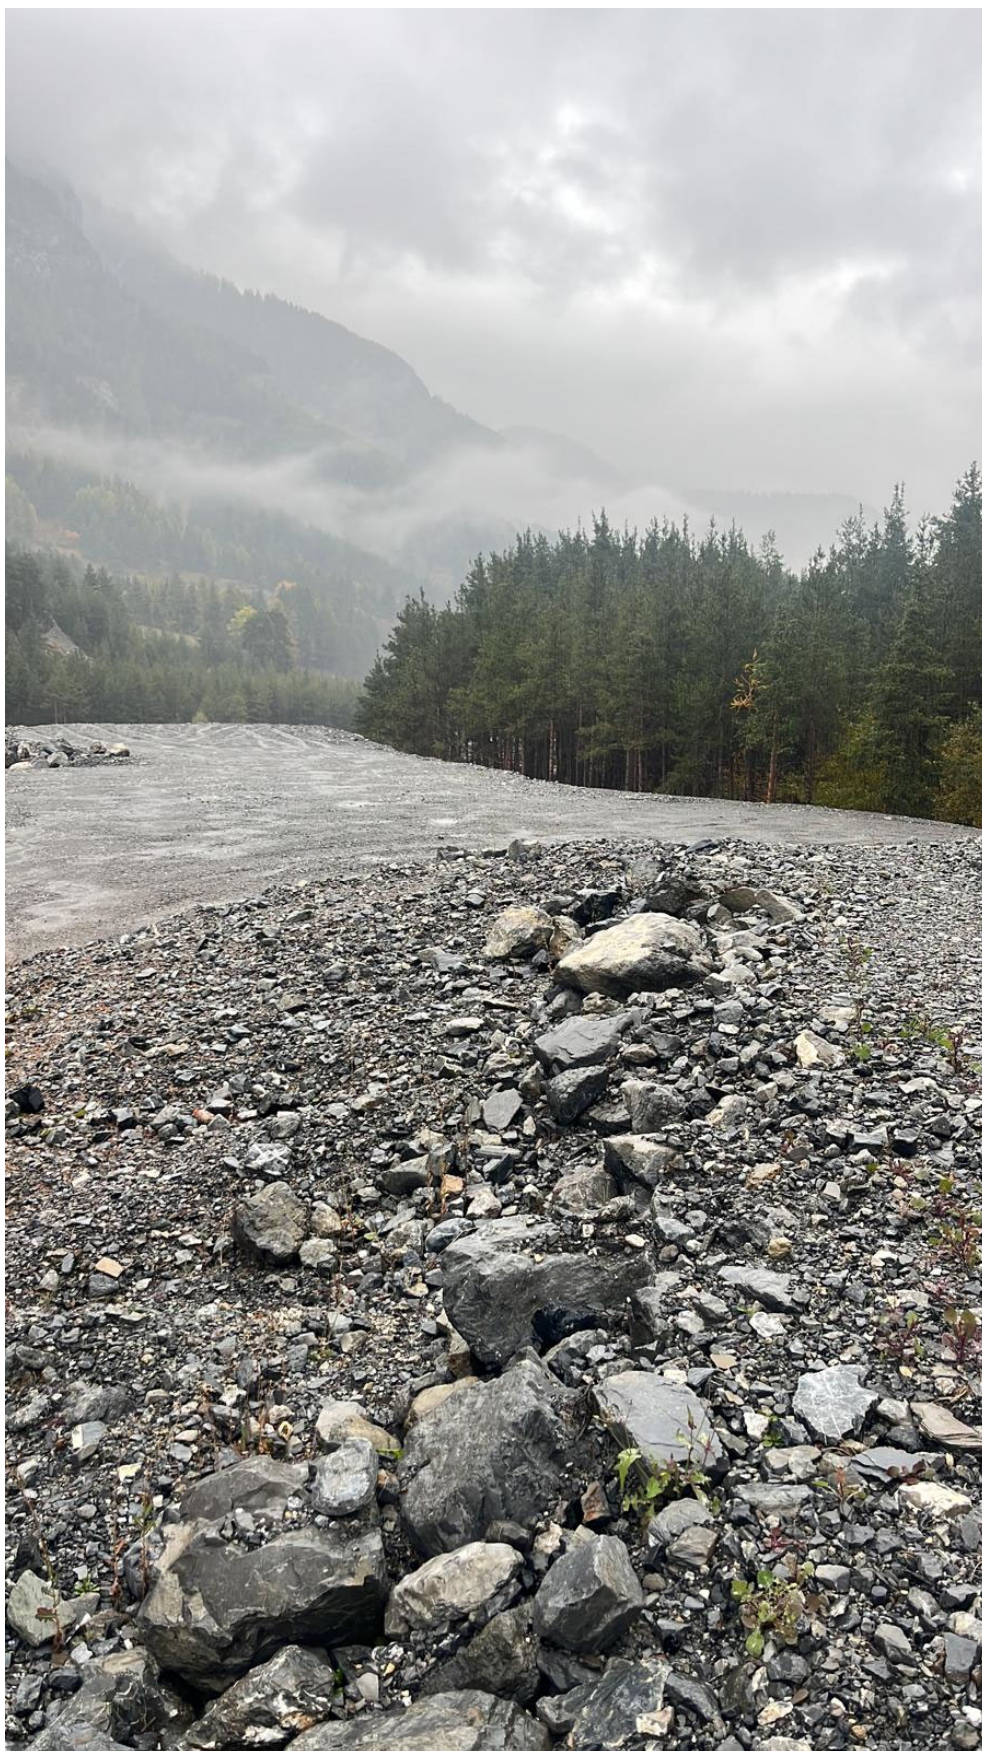
Fotografia 5 – Area piantumata/inverdita ed ora sistemata dopo eventi alluvionali

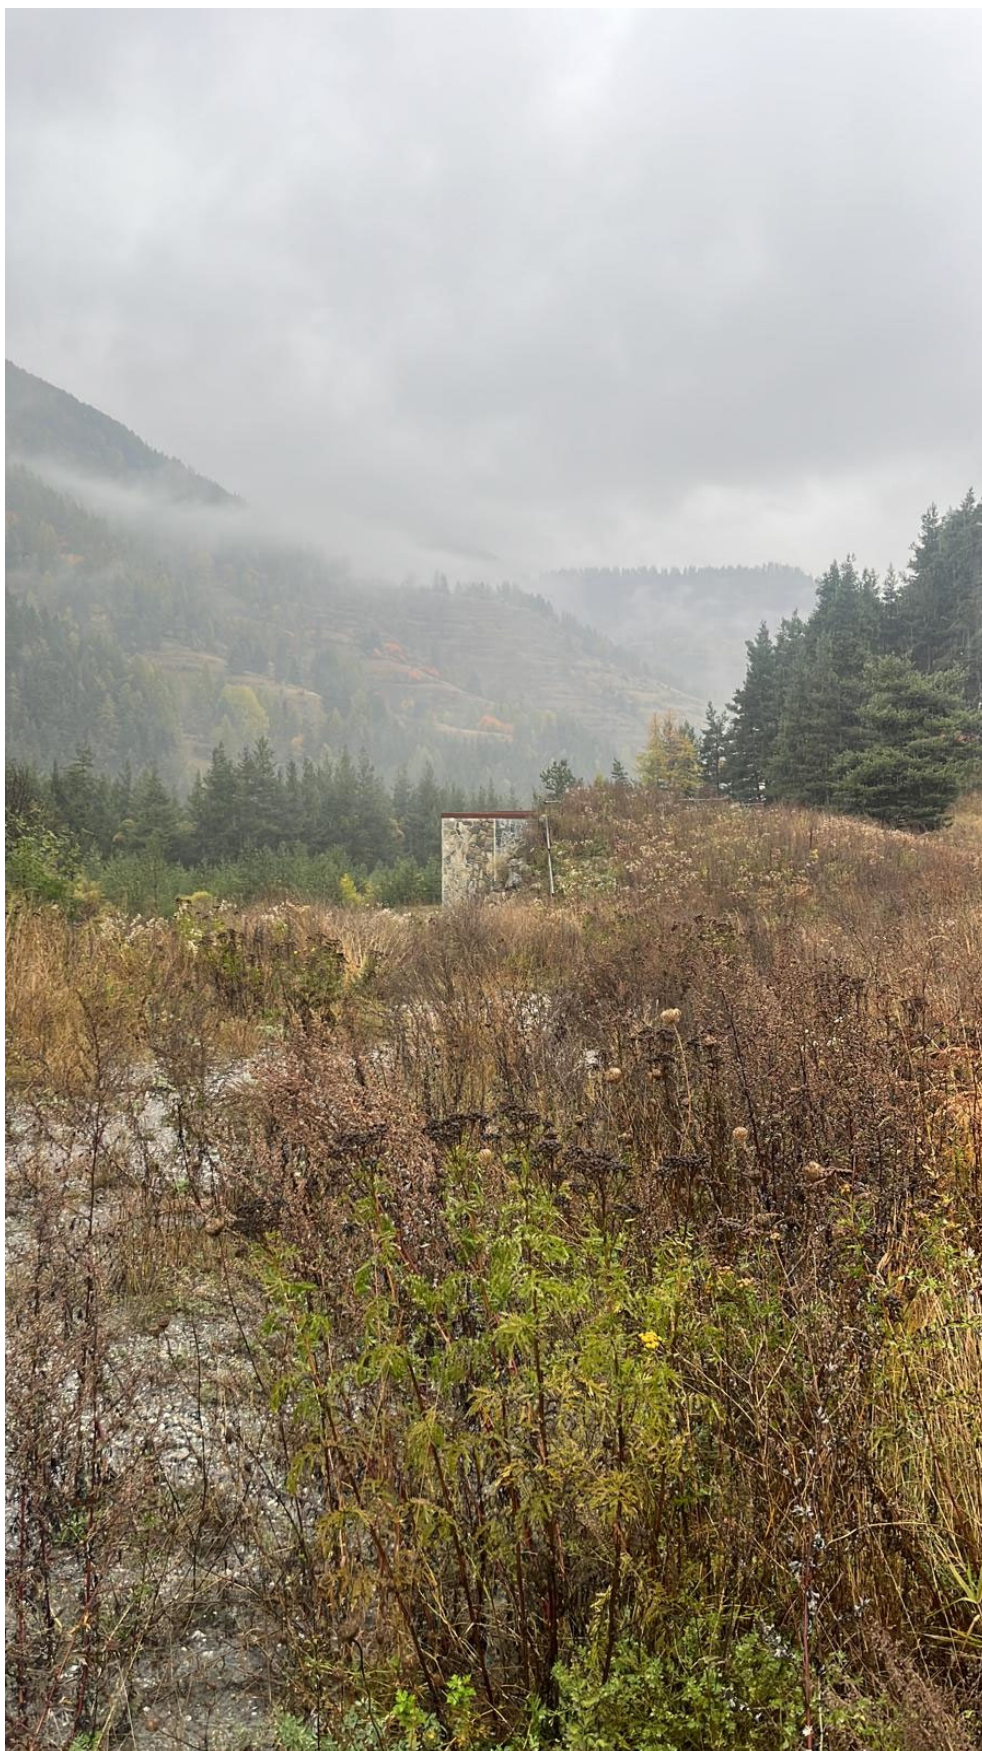
- La Società ha altresì commissionato il lavoro di piantumazione ad un'impresa locale, di "giardinaggio e cura del verde": Tisserand S.n.c. di Dario Tisserand e C., con sede a Cesana Torinese frazione di Mollières, nr. 28 , P.Iva e C.F. 113 476 00014. I lavori di piantumazione sono stati eseguiti. Purtroppo le aree a ridosso del parco avventura sono state esondate, per effetto della colata detritica trasportata a valle dal torrente Mane, la ditta incaricata del pronto intervento a ripristinato coma da fotografie allegate n. 3 , 4 e 5.
La piantumazione effettuata a ridosso della centrale dovrà essere in parte integrata per ripristinare le fallanze, operazione affidata alla ditta sopracitata. Fotografia n. 6, 7, 8 e 9.

Fotografia 6 – Sistemazione e piantumazione zona centrale – opere di compensazione

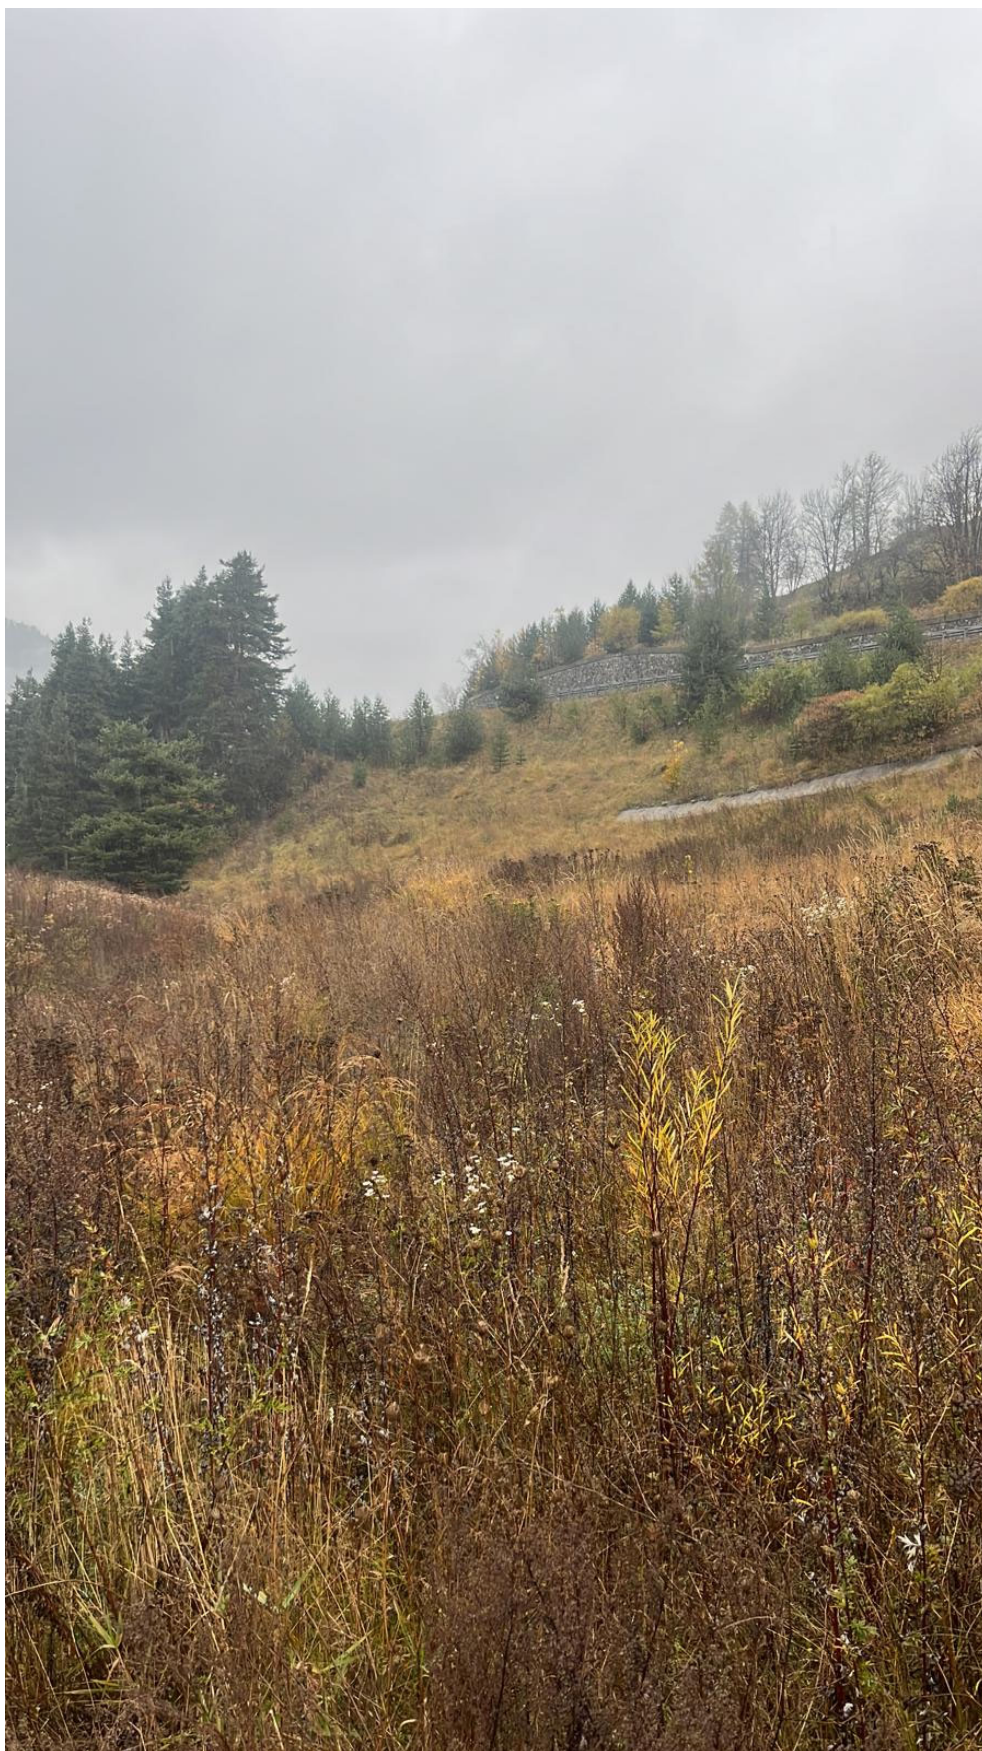
Fotografia 7 – Sistemazione e piantumazione zona centrale – opere di compensazione

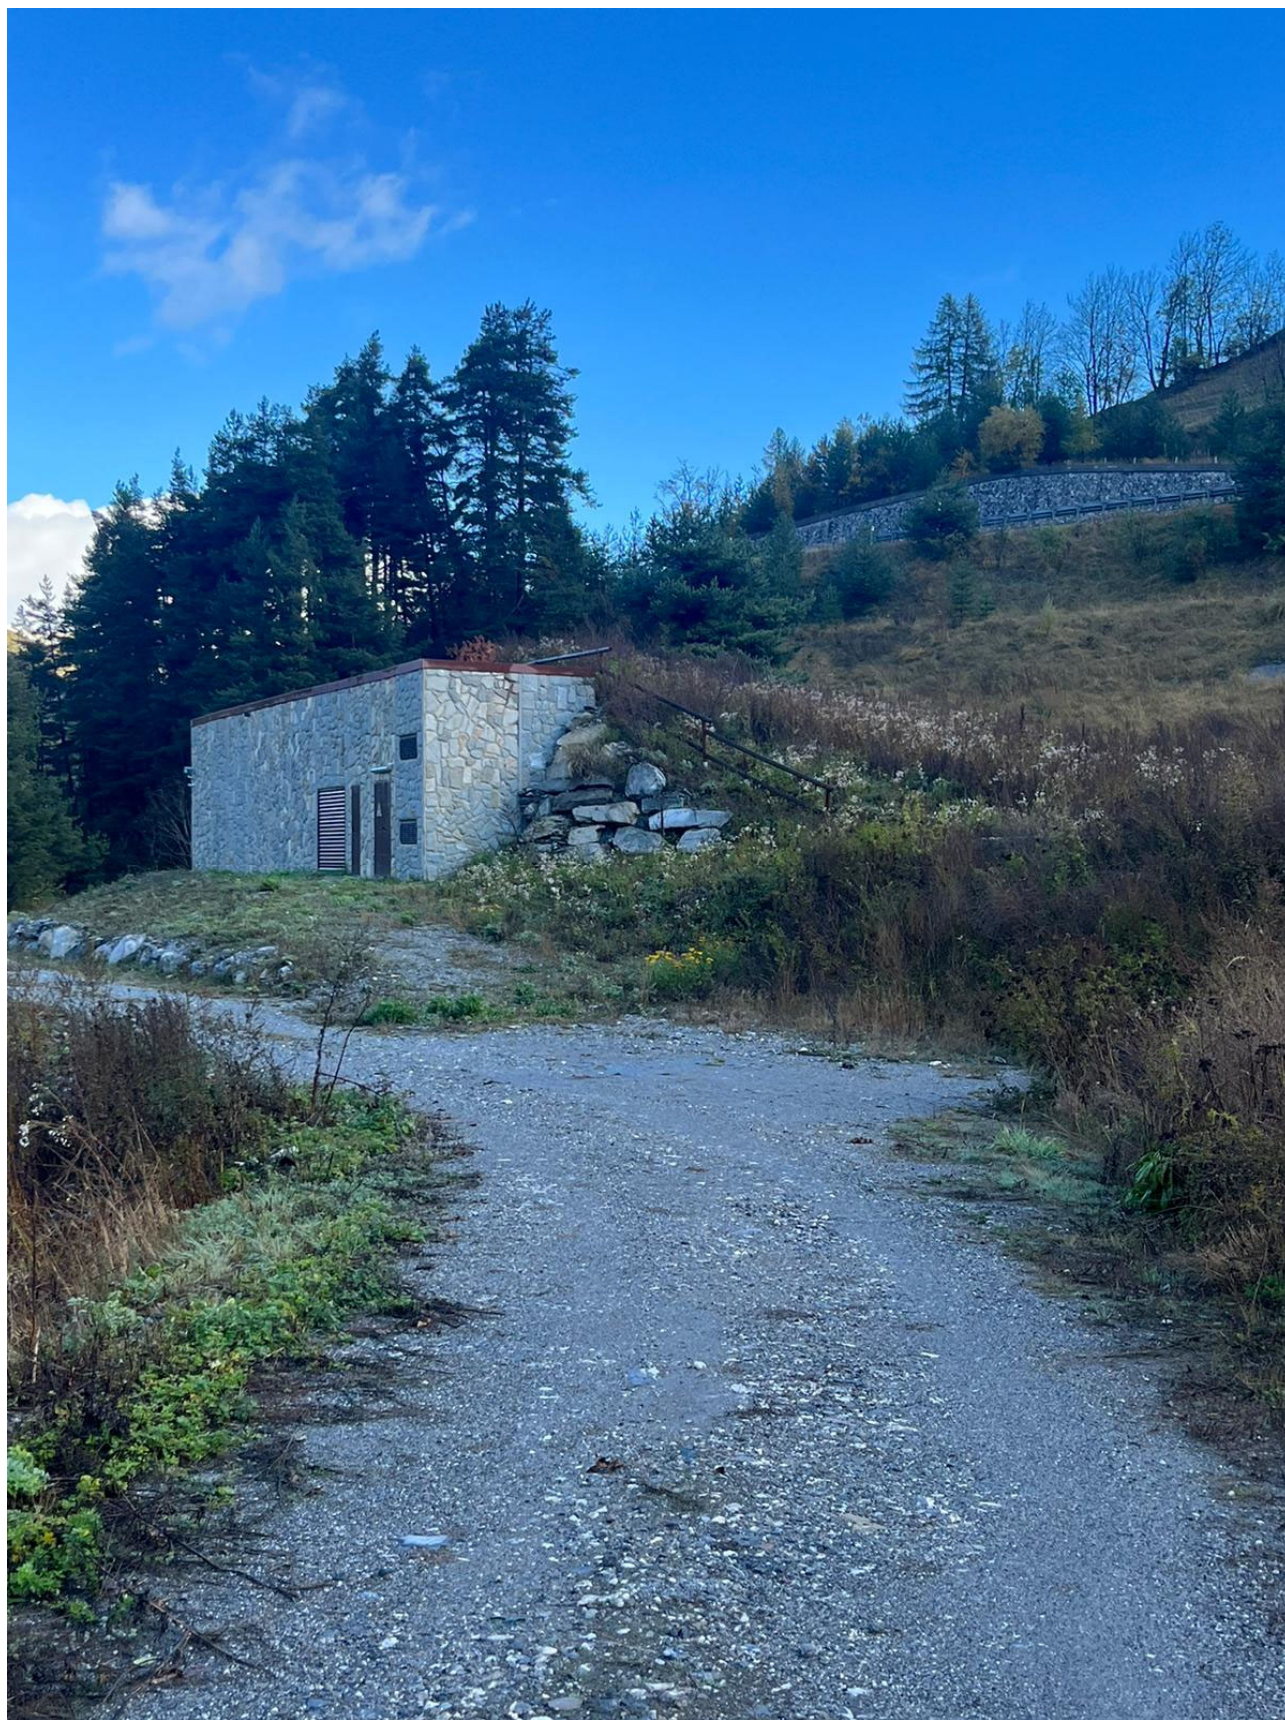
Fotografia 8 – Sistemazione e piantumazione zona centrale – opere di compensazione

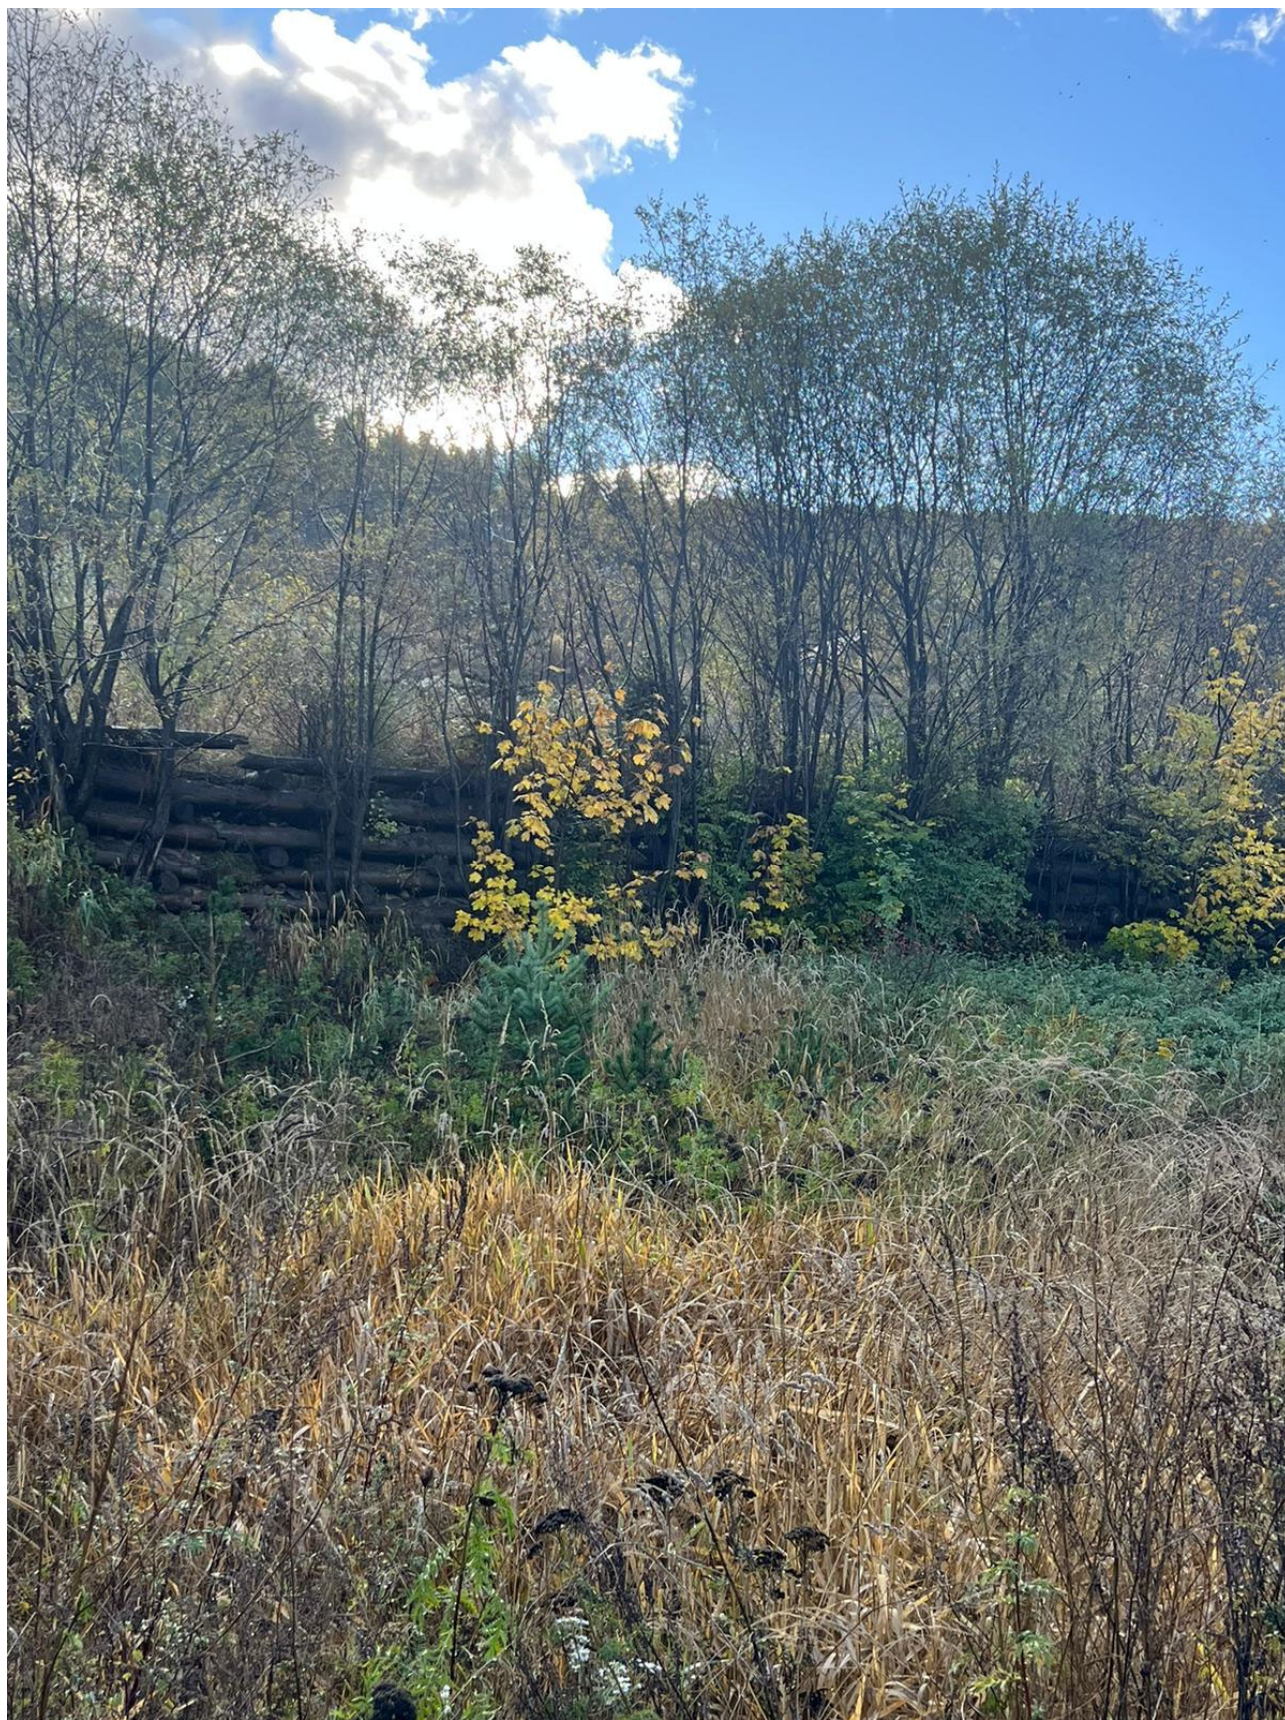
Fotografia 9 – Sistemazione e piantumazione zona centrale – opere di compensazione

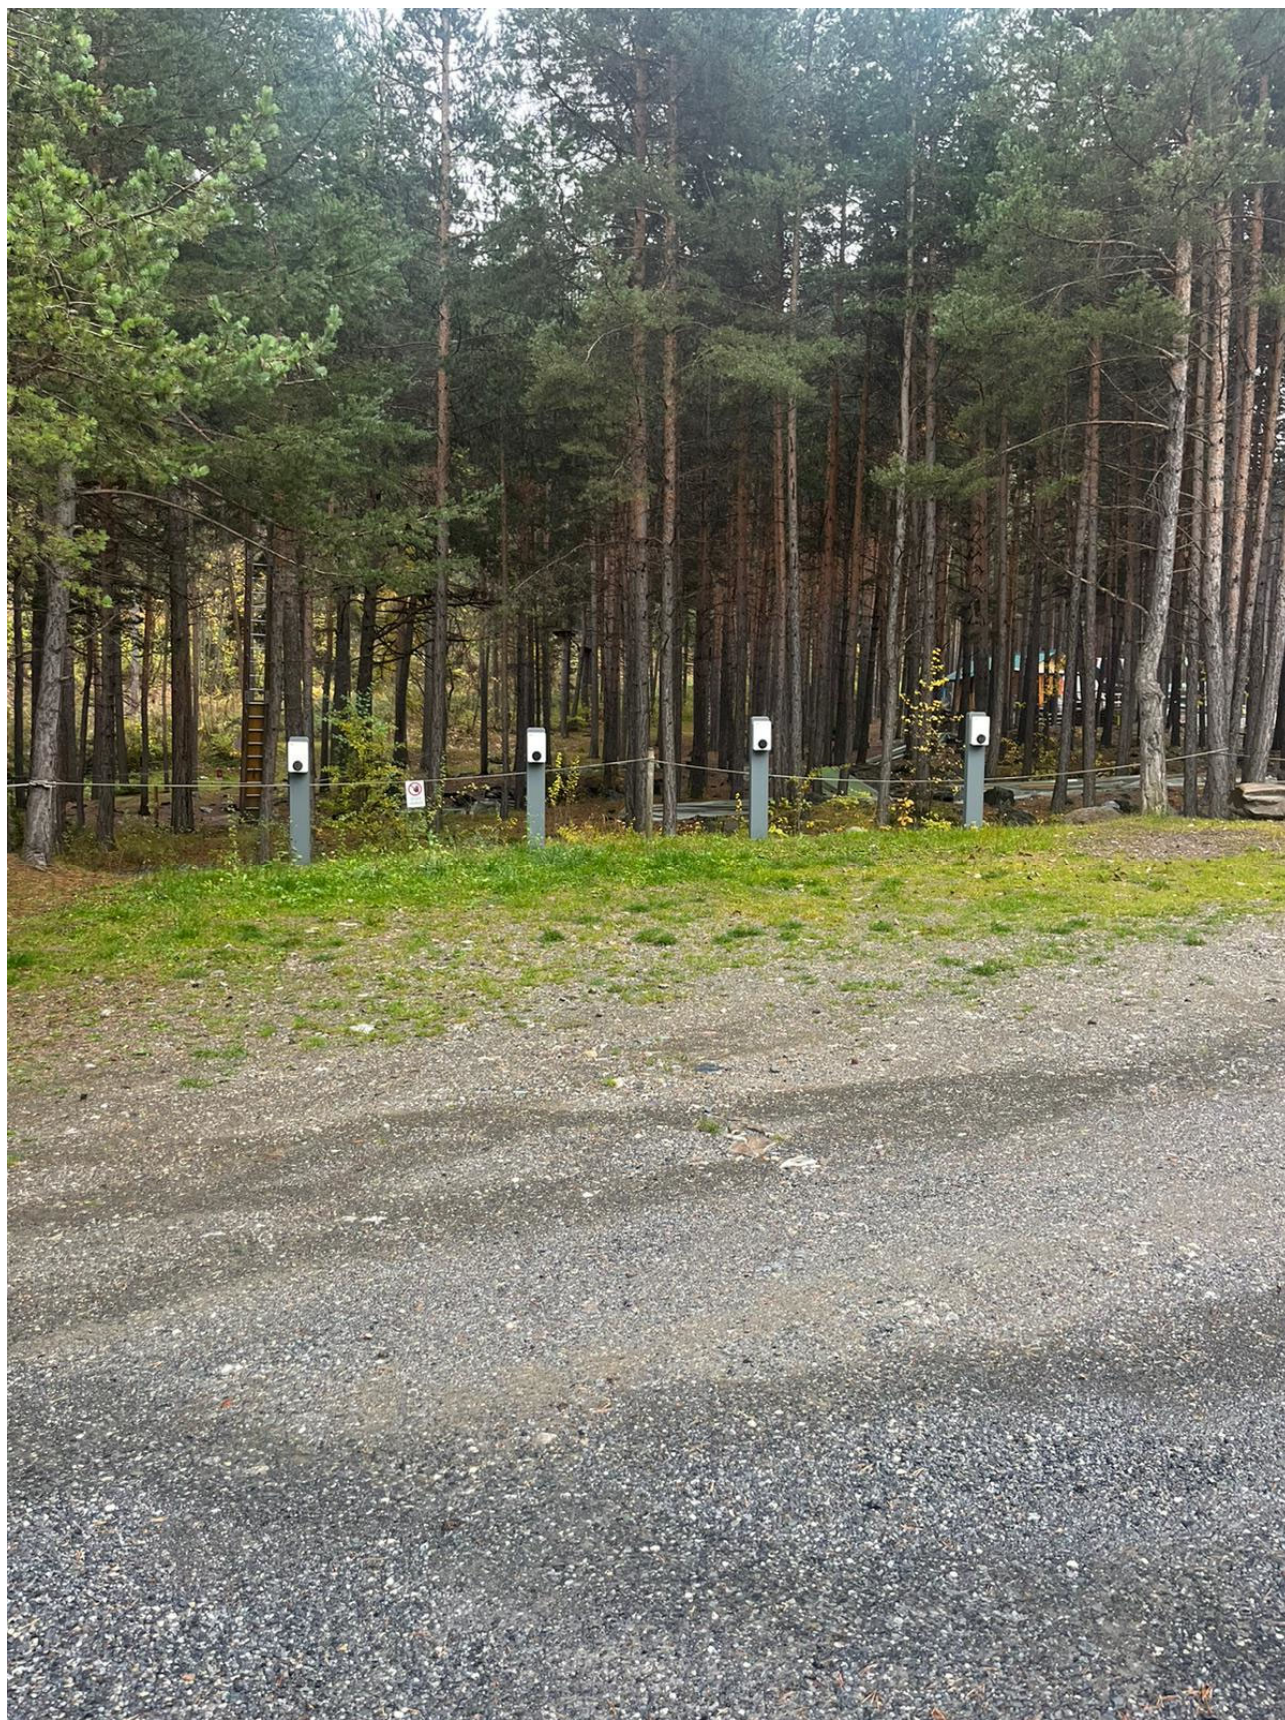
Fotografia 10 – Colonnine di ricarica auto elettriche – opere di compensazione

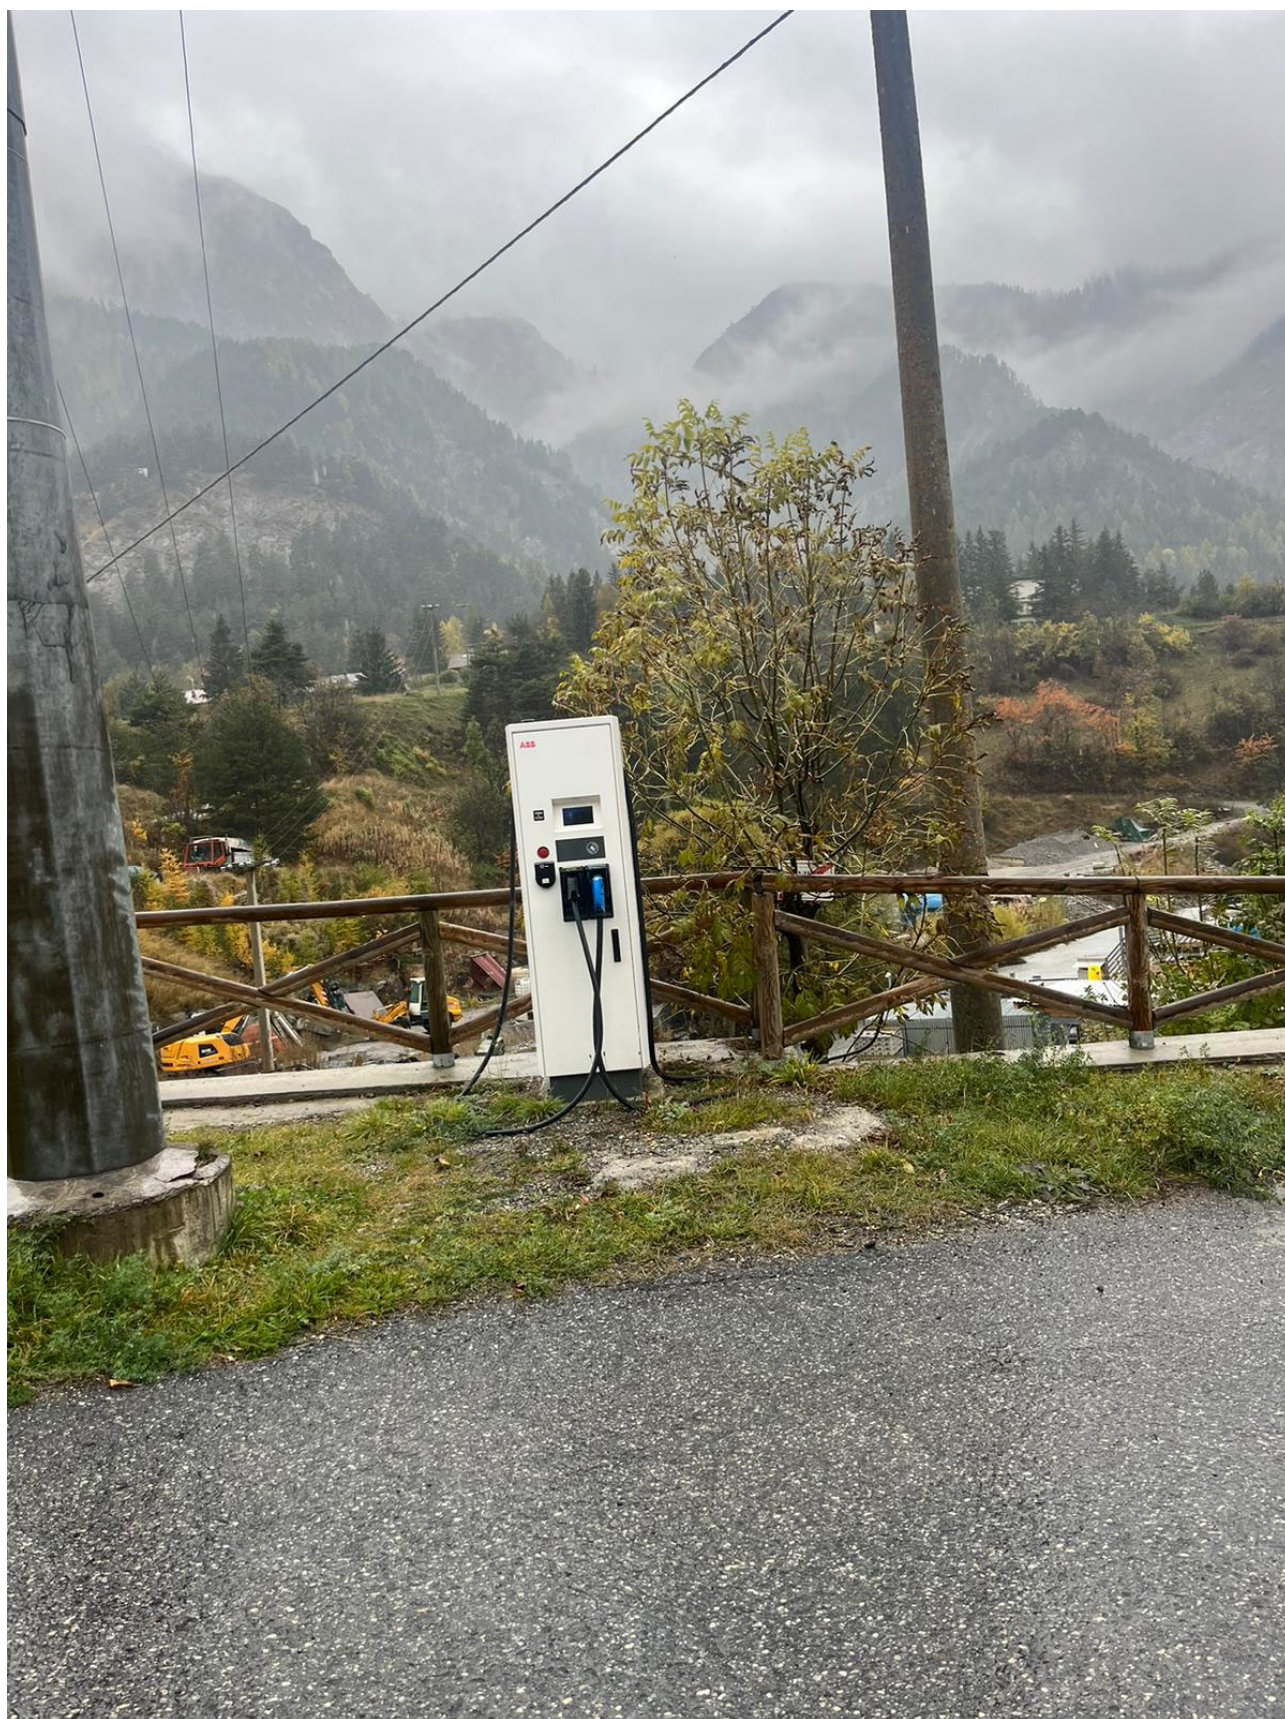
Fotografia 11 – Colonnine di ricarica auto elettriche – opere di compensazione
