**RELAZIONE SULLE OPERE ESEGUITE IN ADEMPIMENTO
ALLE PRESCRIZIONI DEL PROVVEDIMENTO DI V.I.A. AL
30 OTTOBRE 2023**

30 ottobre 2023

Il Direttore dei Lavori

Ing. Alessandro Pietroboni

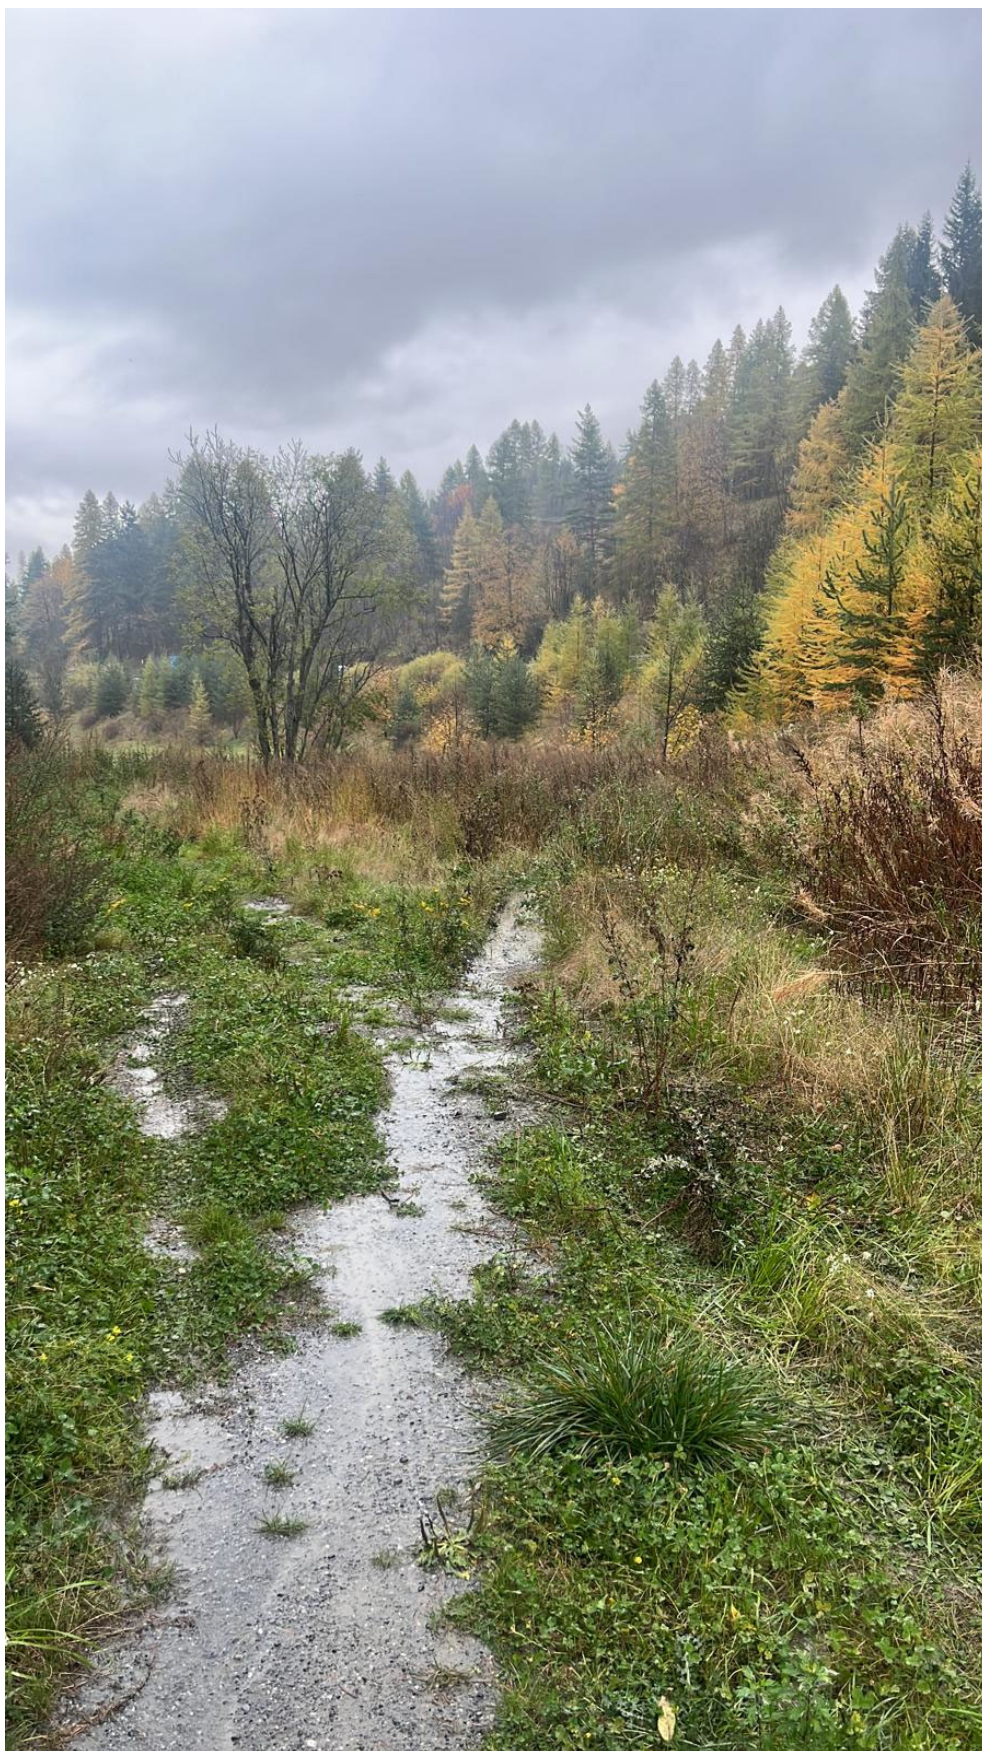
9. Tutte le aree interessate dai lavori sono state opportunamente seminate con miscele di semi di specie erbacee autoctone; (Fotografia n. 12,13,14 e 15)

Fotografia 12 – Sistemazione a verde aree interessata passaggio condotta

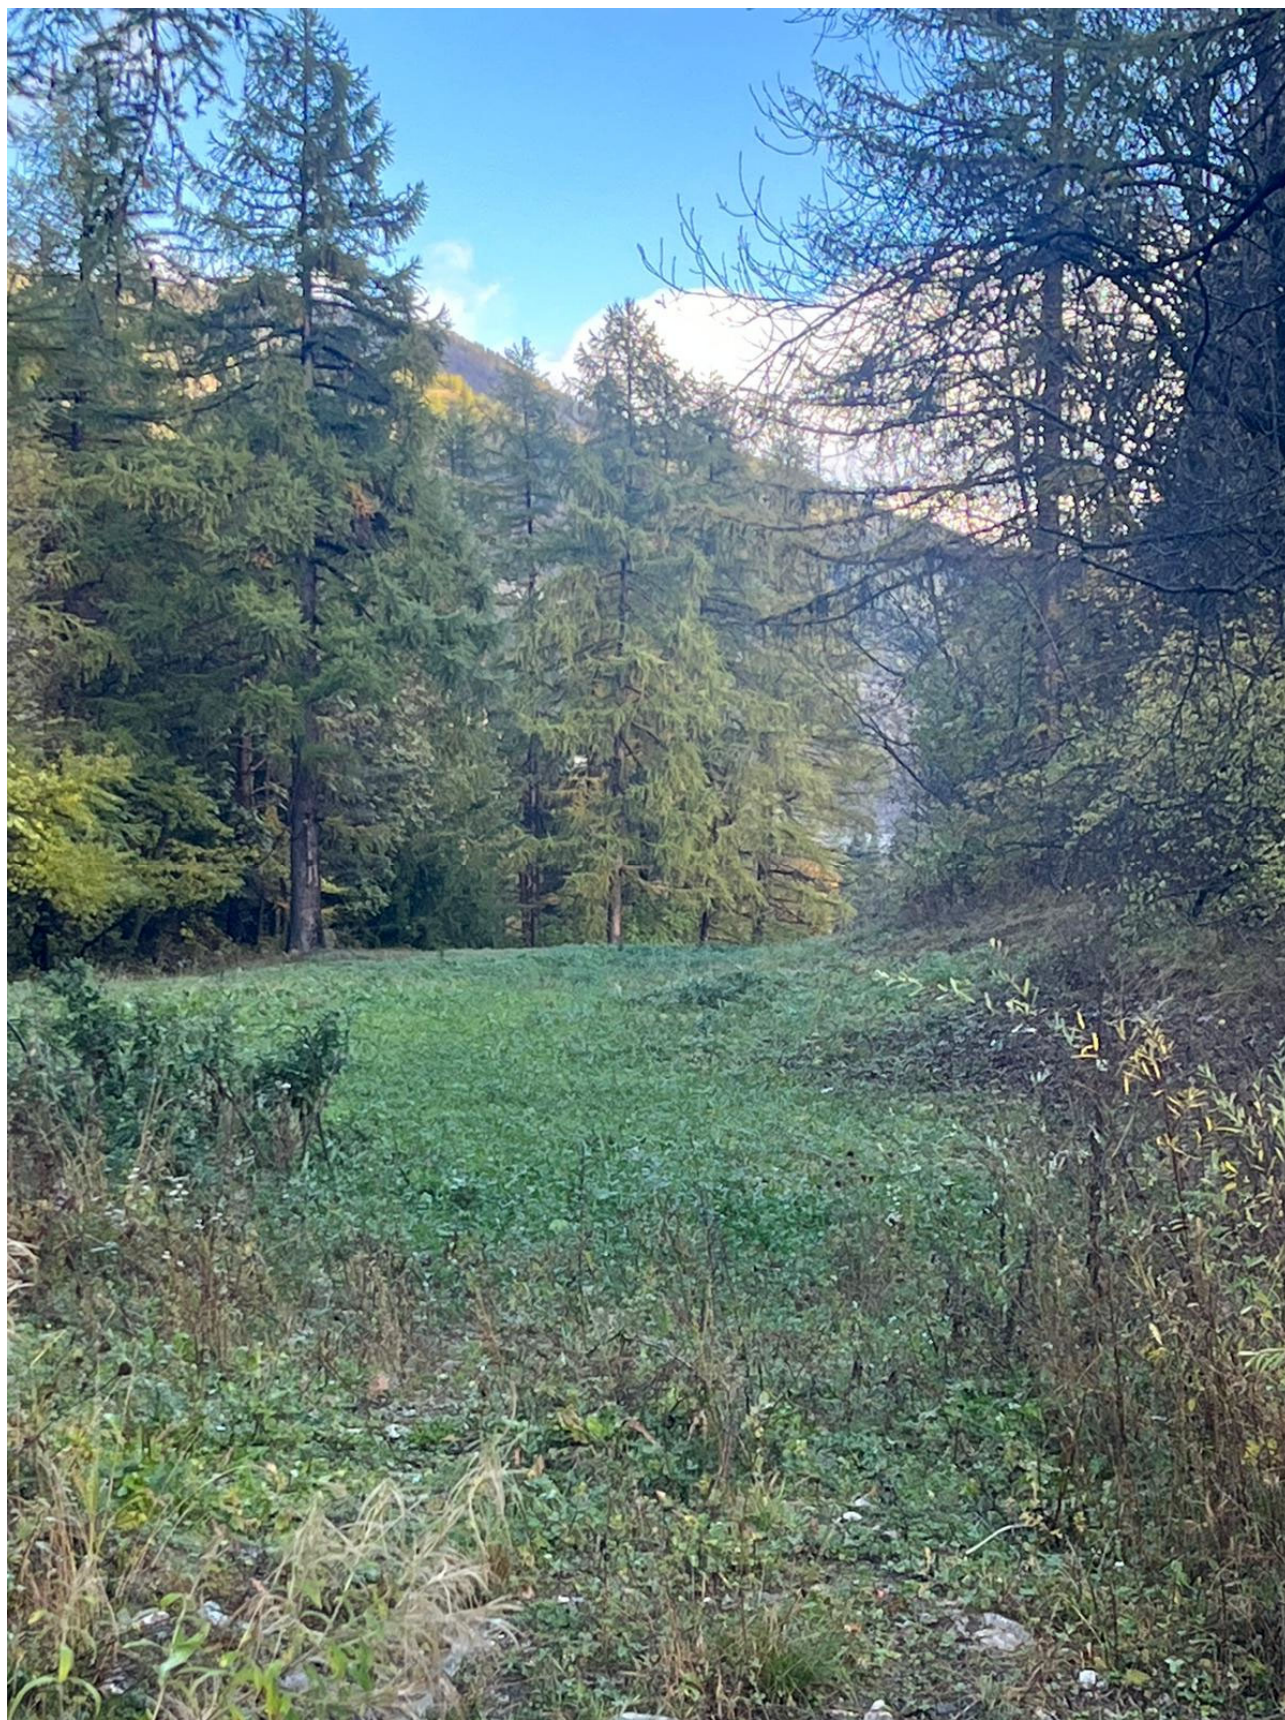
Fotografia 13 – Sistemazione a verde aree interessata passaggio condotta

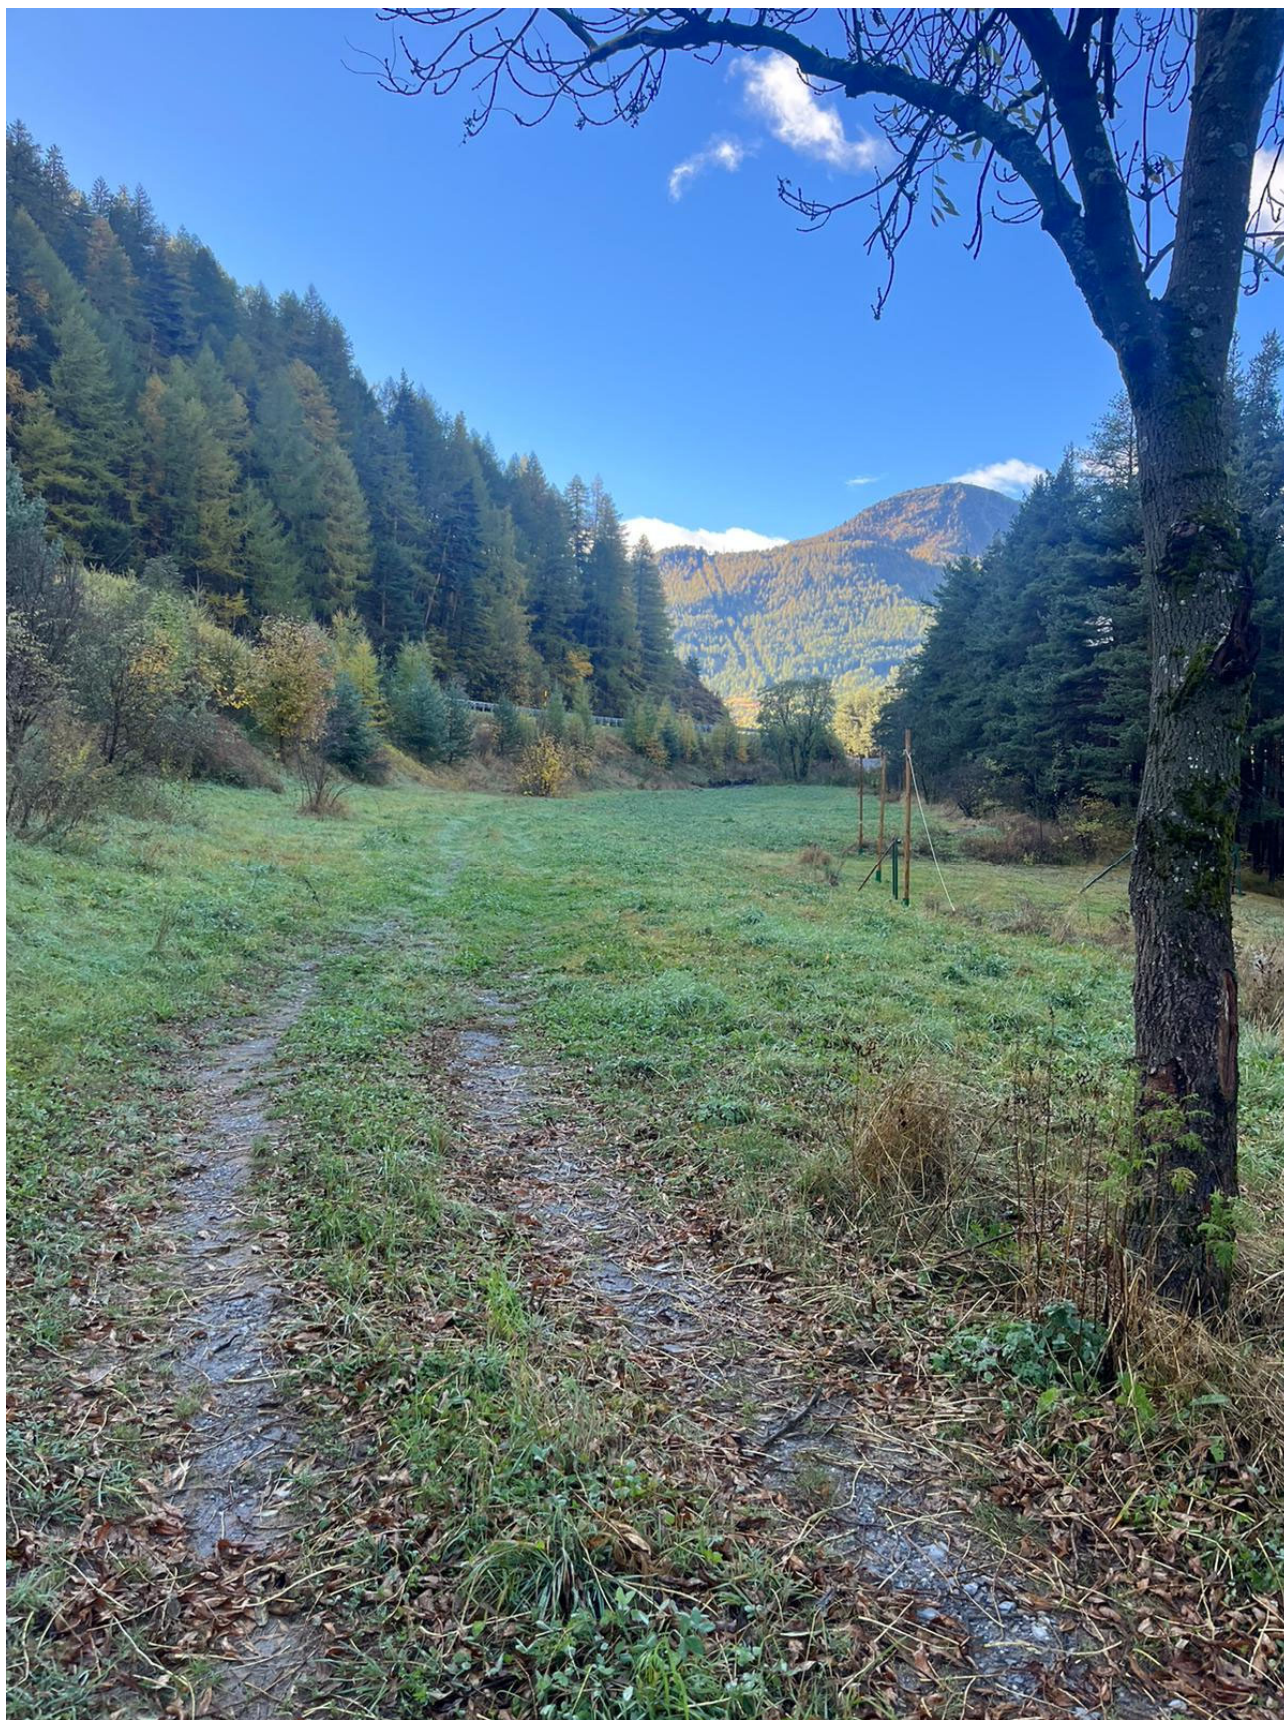
Fotografia 14 – Sistemazione a verde aree interessata passaggio condotta

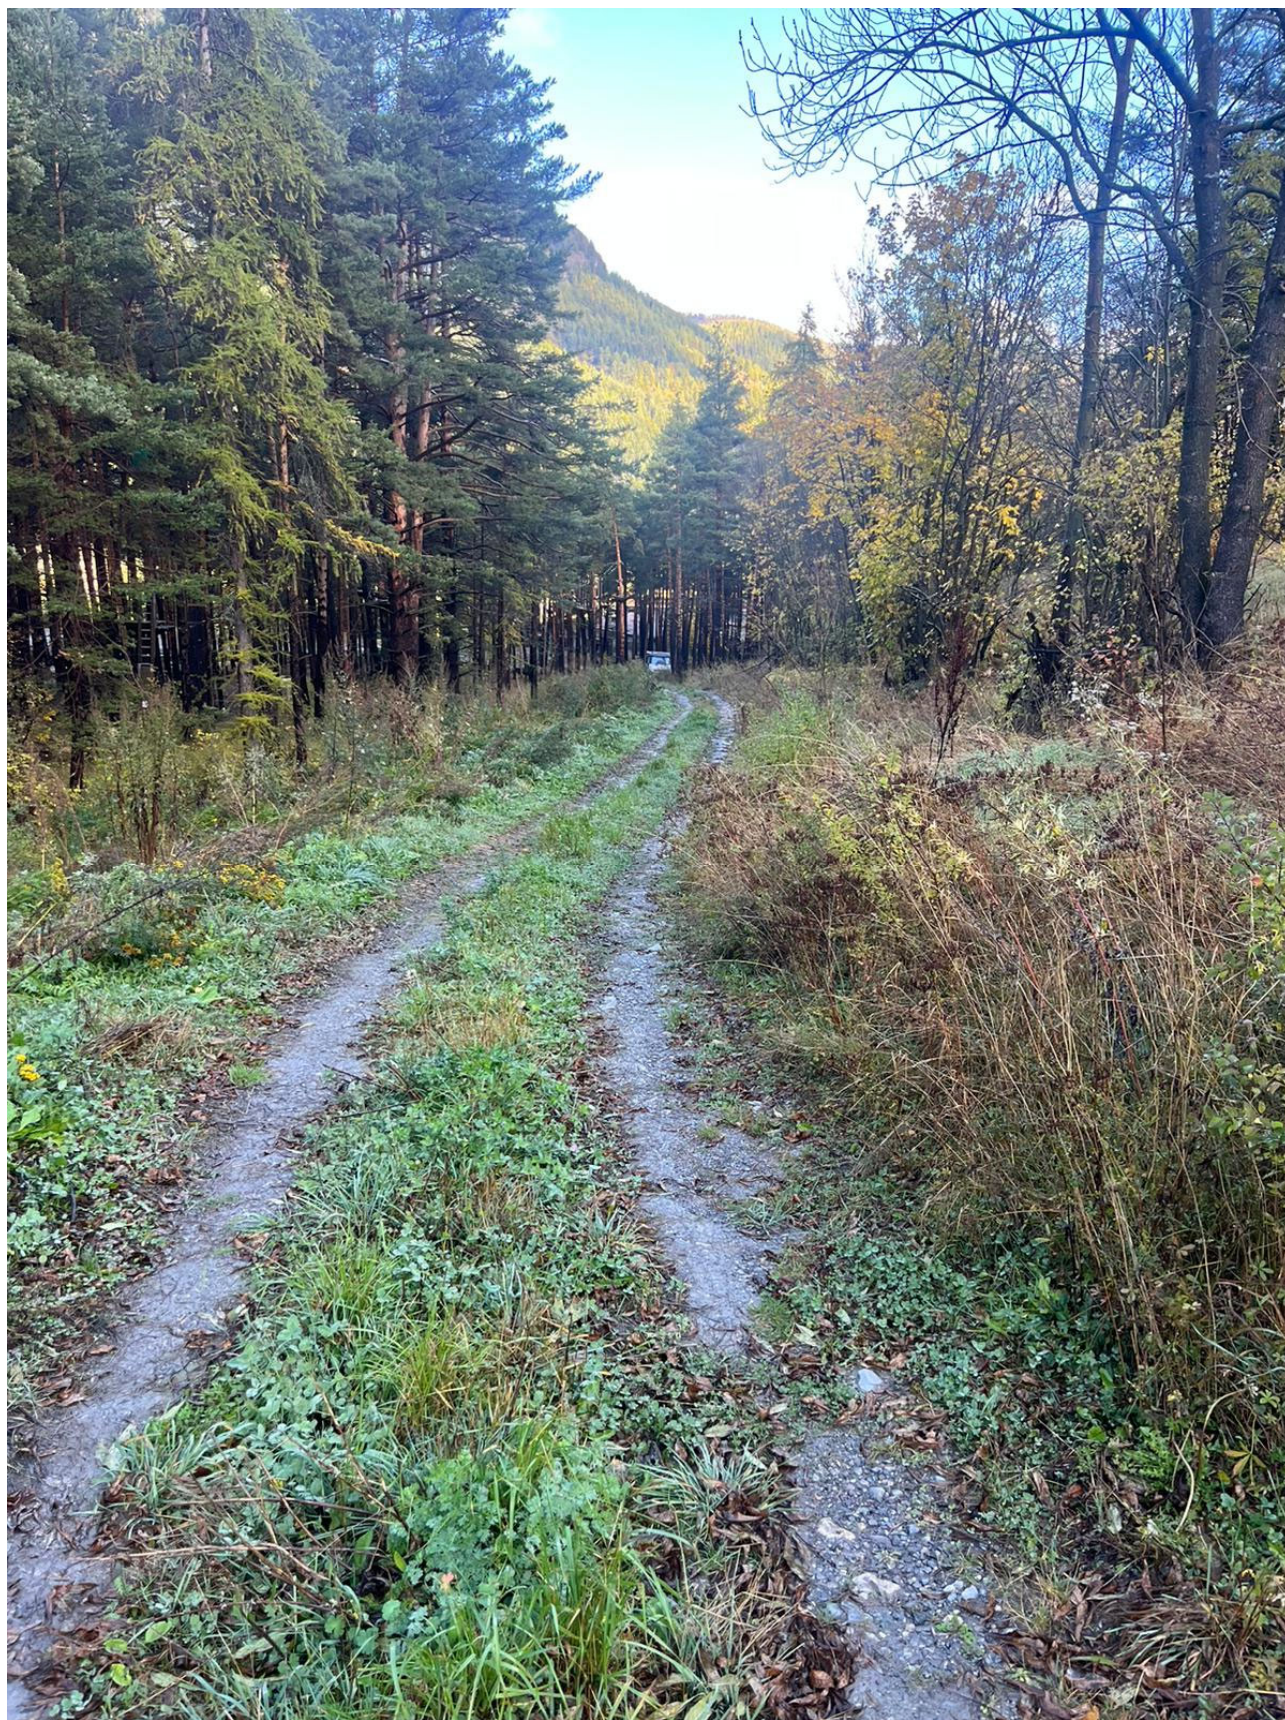
Fotografia 15 – Sistemazione a verde aree interessata passaggio condotta

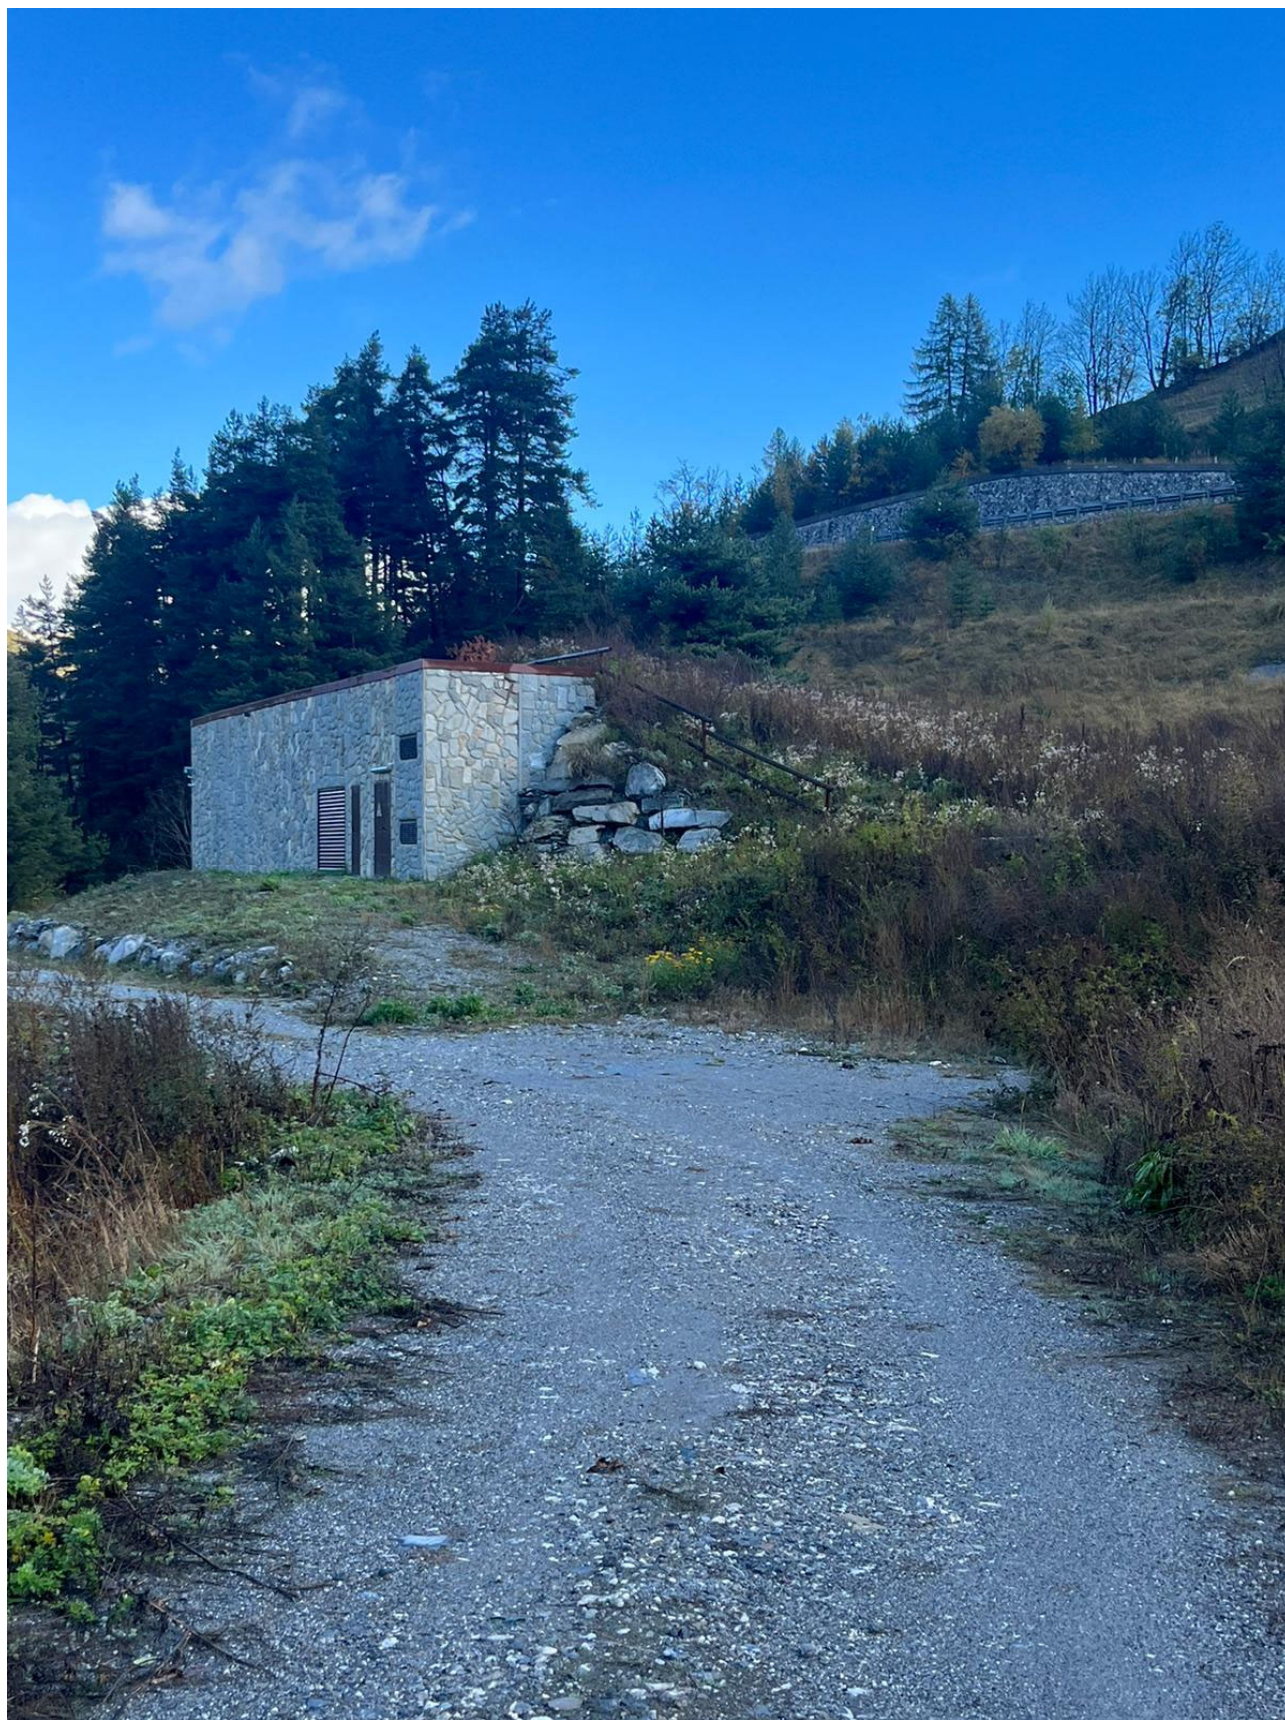
16. La realizzazione di tutte le opere è avvenuta nel pieno rispetto di quanto previsto dal parere espresso dalla Regione Piemonte Nr. 22406 del 7 settembre 2016 ed in particolar modo si segnala che tutti i prospetti della centrale sono stati rivestiti in pietra naturale. Analoga scelta è stata effettuata anche per i prospetti della nuova cabina Enel considerando che la cabina esistente verrà demolita . (Fotografie 16,17 e 18)

Fotografia 16 – Rivestimento in pietra edificio centrale

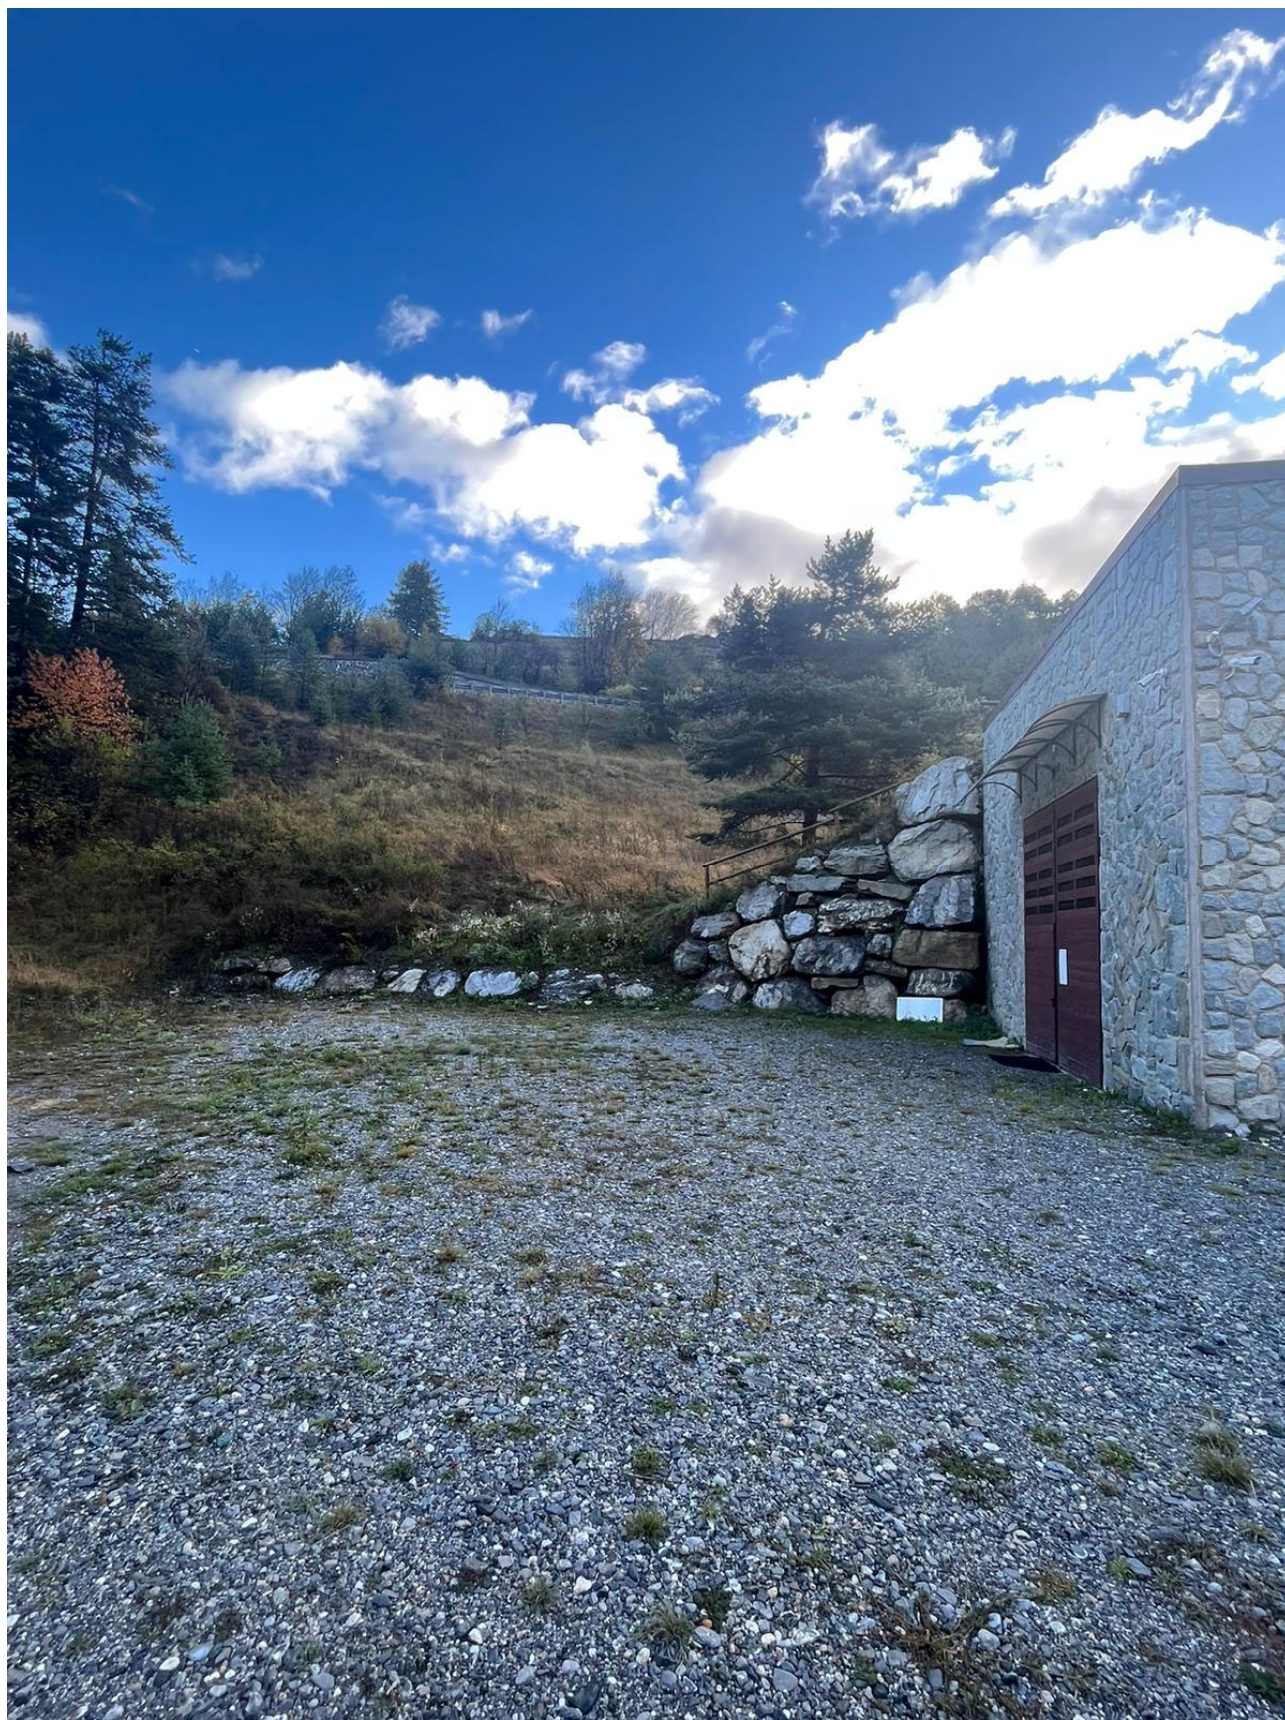
Fotografia 17 – Rivestimento in pietra edificio centrale

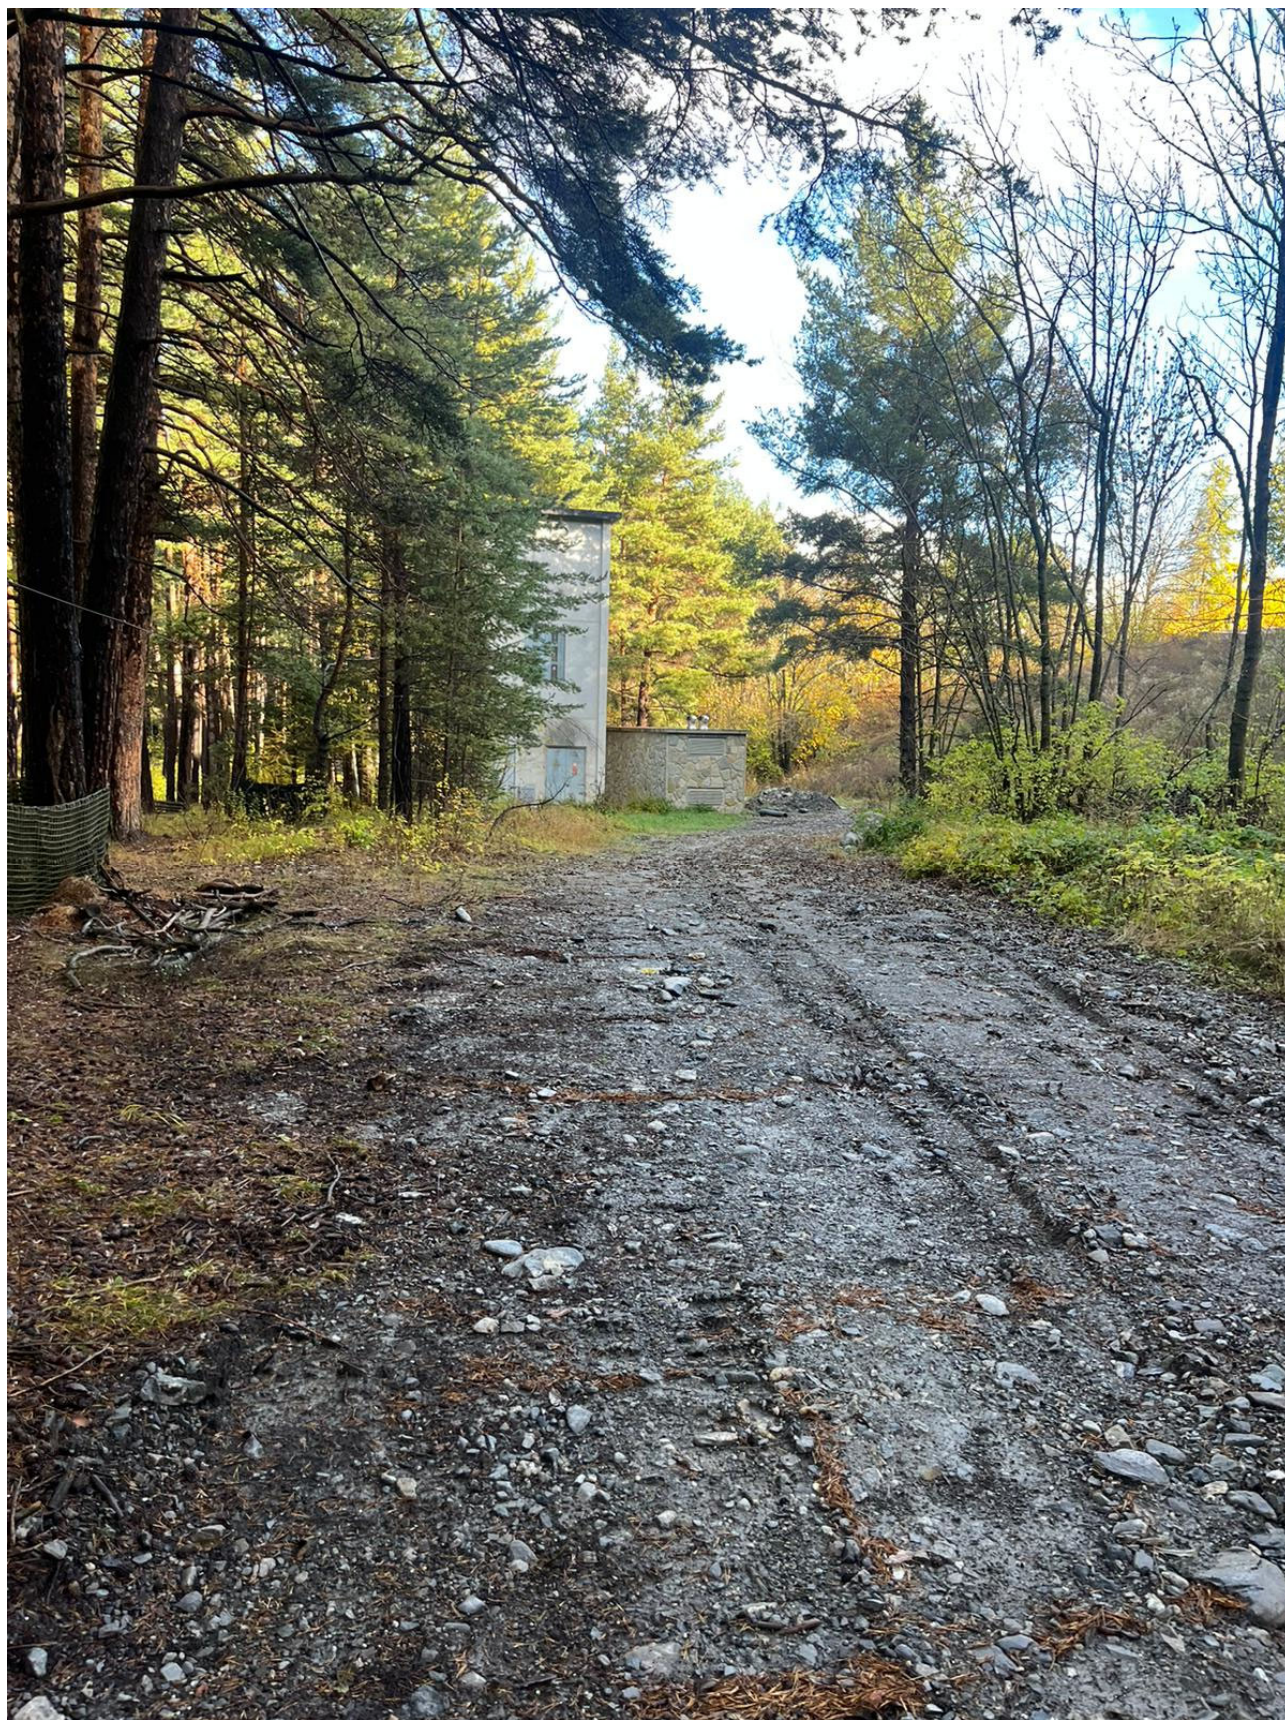
Fotografia 18 – Rivestimento in pietra cabina elettrica
