Impianto idroelettrico Sangonetto
Torrente Sangonetto
Coazze (TO)

Verifica Ottemperanza Condizioni Ambientali
Valutazione degli effetti del cantiere (*fase in-operam*) e
primi risultati del monitoraggio *post-operam*
Relazione Tecnica

SINTESI DEL MONITORAGGIO ANTE-OPERAM
VALUTAZIONE DEGLI EFFETTI DEL CANTIERE (FASE IN-OPERAM)
E PRIMI RISULTATI DEL MONITORAGGIO POST-OPERAM

IMPIANTO IDROELETTRICO
SANGONETTO

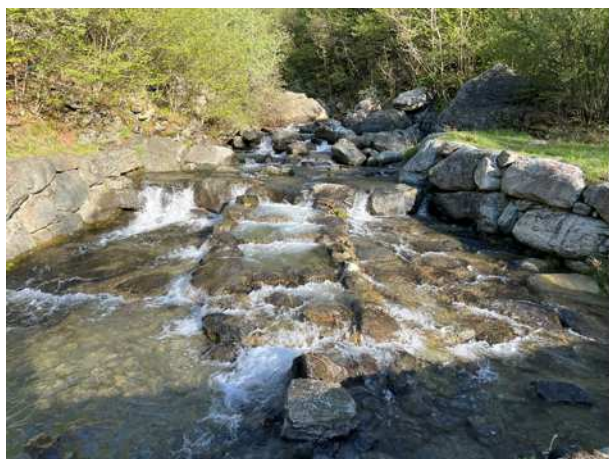
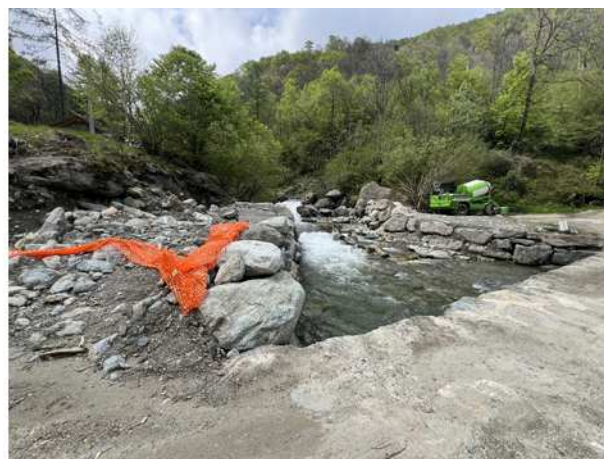
Fig. 1.2 Confronto tra le condizioni del tratto a valle della restituzione delle acque turbinate dall'impianto Idrodinamo. A sinistra sono riportate le condizioni nella primavera 2022, a destra le condizioni attuali con cantiere in corso relativo alla realizzazione di nuovo impianto idroelettrico a valle da parte di altro soggetto.

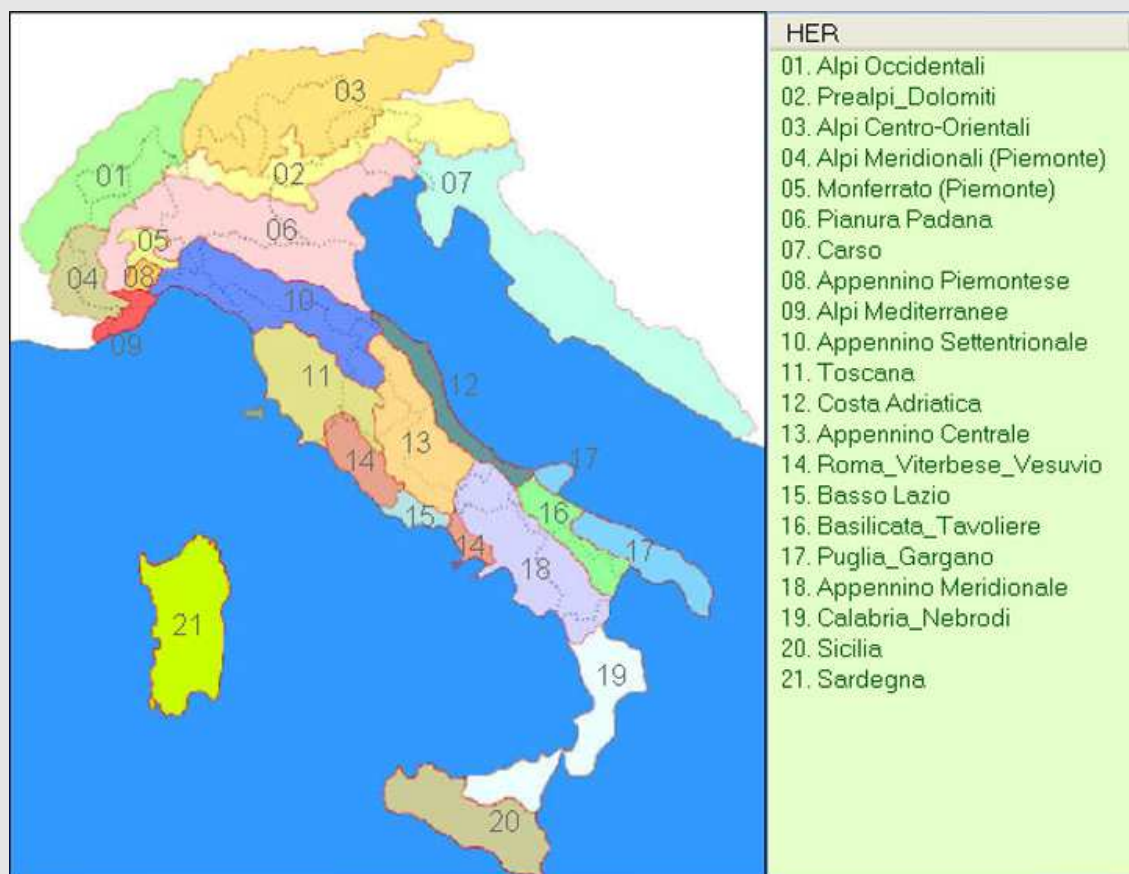
Fig. 3.1 Rappresentazione delle Idroecoregioni italiane con relativo codice e confini regionali (HER) italiane (MacrOper v1.0.5, 2013).

- definizione di Idroecoregioni (HER), cioè di aree geografiche all'interno delle quali gli ecosistemi di acqua dolce dovrebbero presentare una limitata variabilità per le caratteristiche chimiche, fisiche e biologiche (Fig.2.1);
- definizione di tipi fluviali all'interno delle HER sulla base di un ristretto numero di variabili non incluse tra quelle utilizzate per la definizione delle HER (origine, distanza dalla sorgente, influenza bacino a monte, ...).

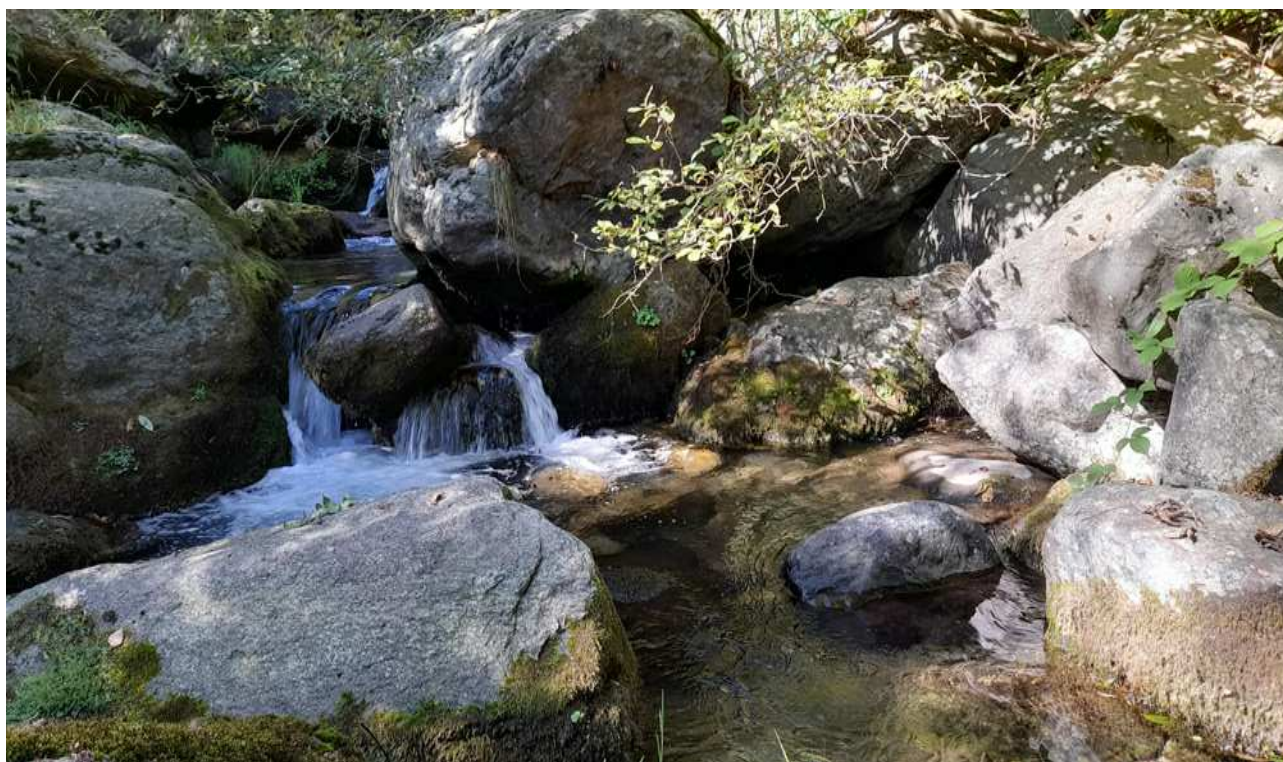
In merito alla stazione di riferimento per il presente monitoraggio, codificata ST3, valgono le considerazioni esposte al precedente Capitolo 2. Allo stato attuale la stazione è ritenuta rappresentativa delle condizioni del tratto sotteso dall'impianto idroelettrico, ed i dati raccolti sono comunque confrontabili con quelli pregressi e riferiti al monitoraggio *ante operam*. La stazione si colloca a quota 1115 m s.l.m. Morfologicamente l'alveo è costituito da una sequenza di mesohabitat di *pool*, *rapid* e *riffle*.

Presso la stazione sono presenti massi di dimensioni metriche (megalithal) che costituiscono il 50% del mosaico dei substrati, completato per il 20% dai ciottoli di dimensione 6-20 cm (mesolithal) e per il 30% da piccoli massi di dimensioni 20 – 40 cm (macrolithal).

Fig. 2.3 Condizioni tipiche della stazione ST3.

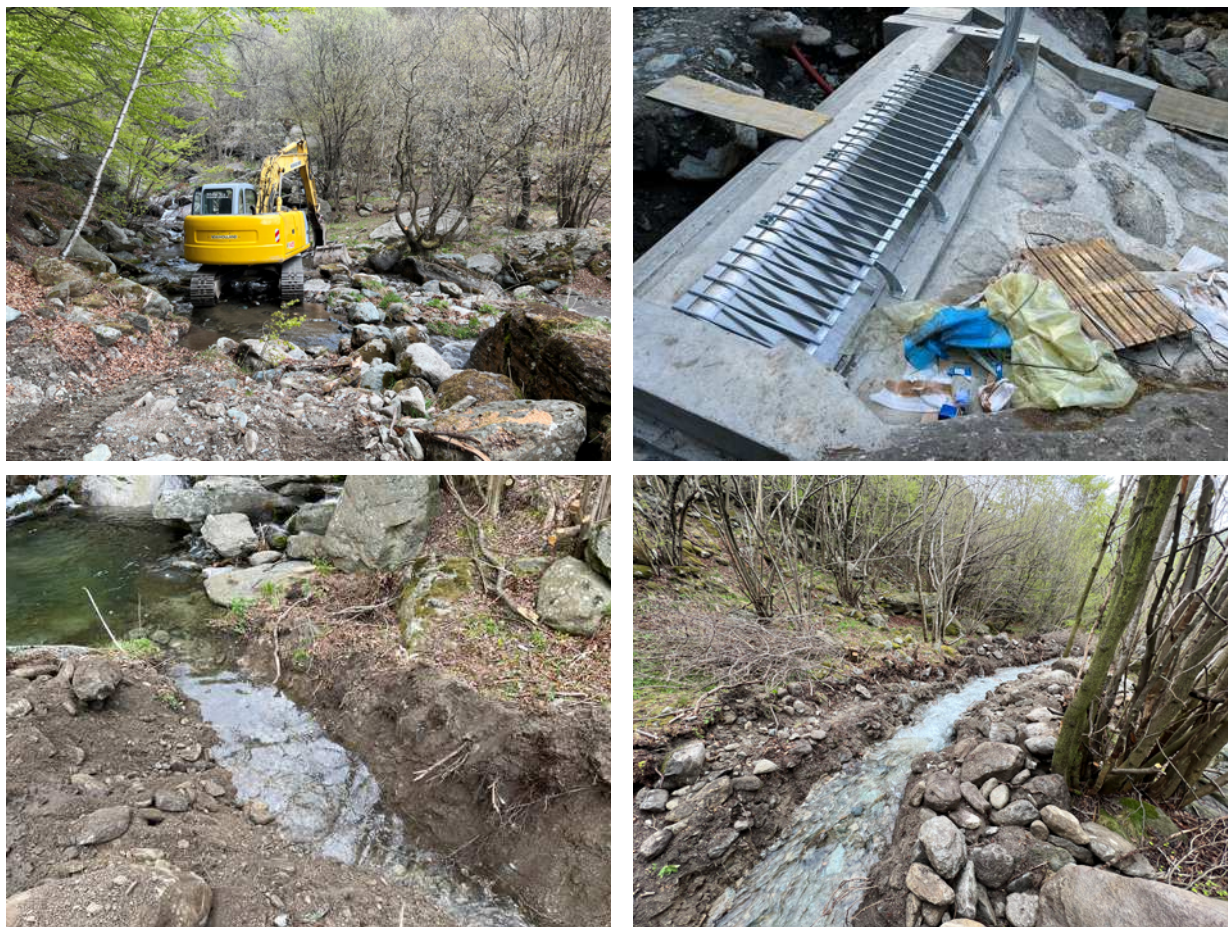
Fig. 4.3 Realizzazione dell'opera di presa e particolare del canale temporaneo di by-pass.

La realizzazione del by-pass ha costituito senza alcun dubbio l'accorgimento più significativo per limitare gli impatti negativi del cantiere consentendo di portare avanti le lavorazioni senza produrre propagazione di alterazioni a carico dell'ecosistema a valle. Durante queste lavorazioni non si sono verificati eventi di piena significativi, il che ha contribuito ulteriormente a limitare fenomeni di trasporto solido. La primavera e l'estate 2022, infatti, sono state contraddistinte da una prolungata e severa siccità. Uniche piogge di rilievo sono state registrate in data 3 giugno e 27 giugno, ma in nessuno dei due casi sono stati registrati significativi incrementi di portata (cfr paragrafo 4.2.1)

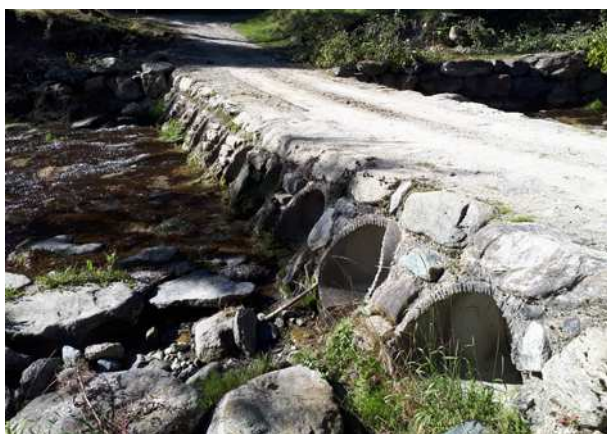
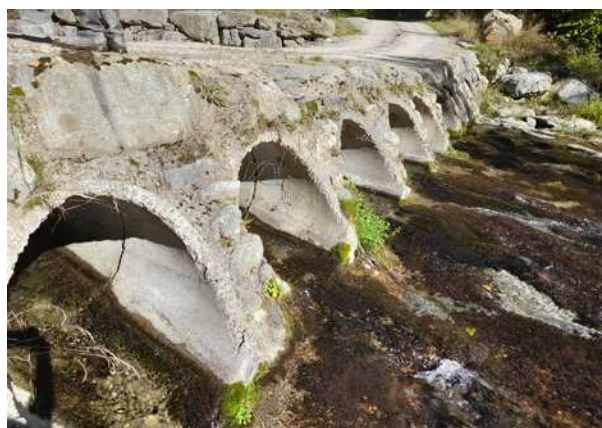
Fig. 4.6 Particolare dei tubi dell'attraversamento utilizzati per il rilievo delle portate.

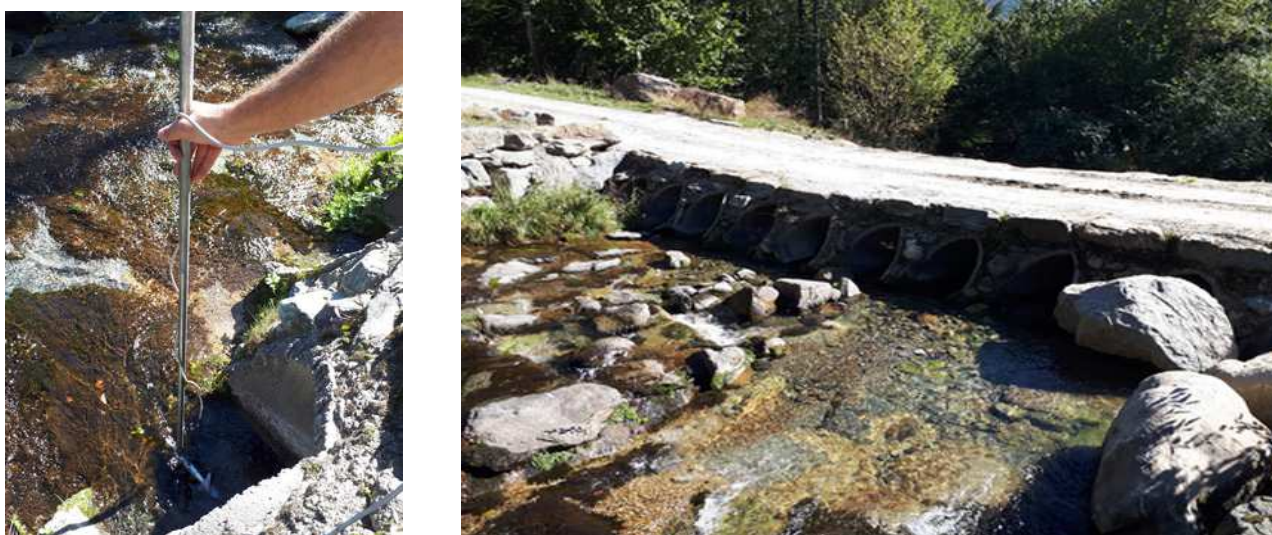
Fig. 4.7 Operazioni di rilievo delle velocità (a sinistra) e visione di insieme della sezione di misura del ponte di tubi (a destra).

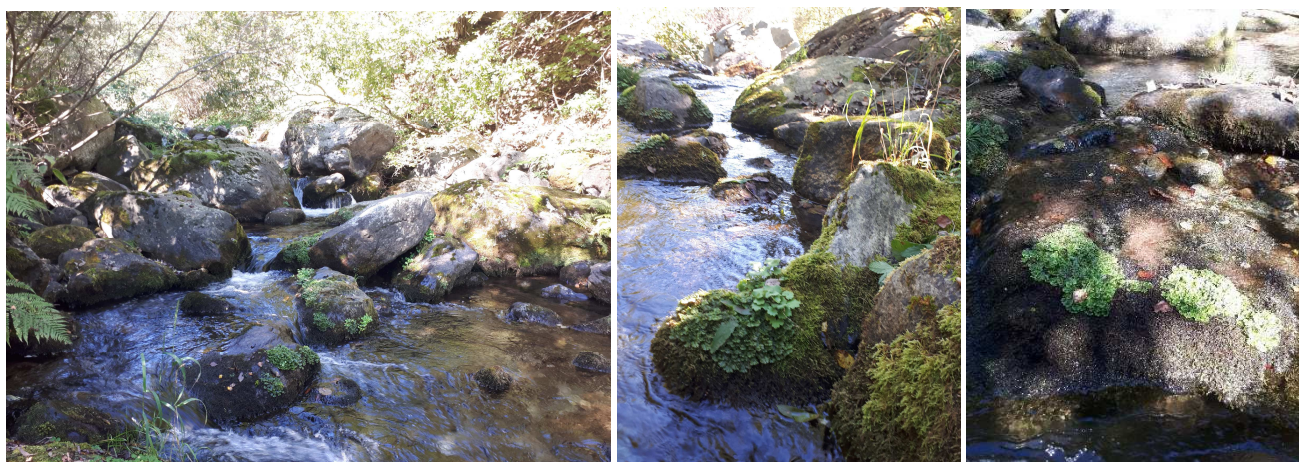
Fig. 4.11 Stazione ST3 caratterizzata dall'alternarsi di salti e buche. Importante è la copertura dell'alveo da parte di muschi ed epatiche (foto CSBA snc).

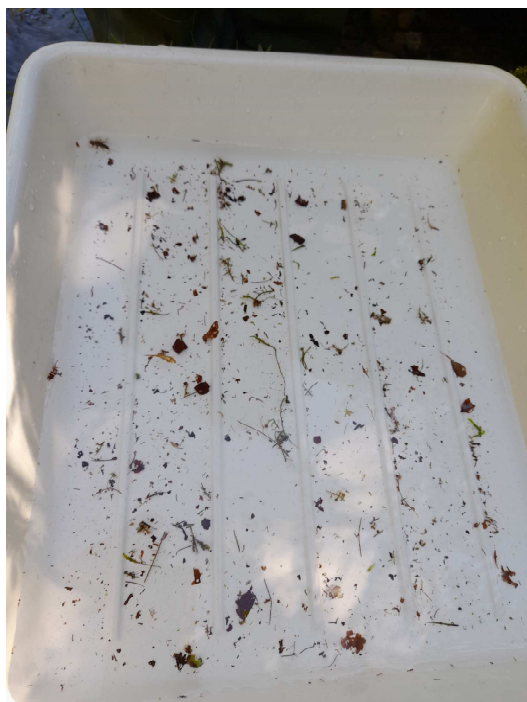
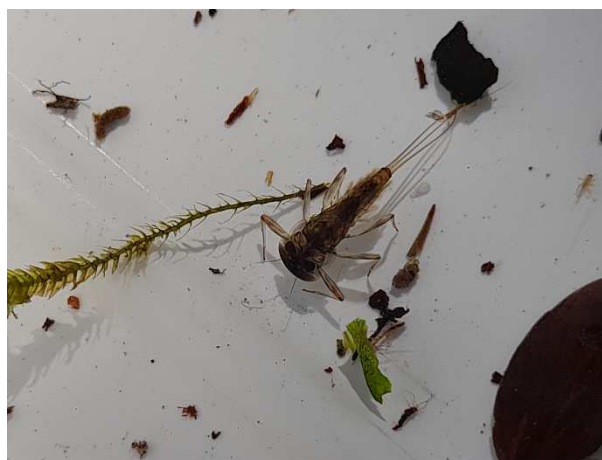
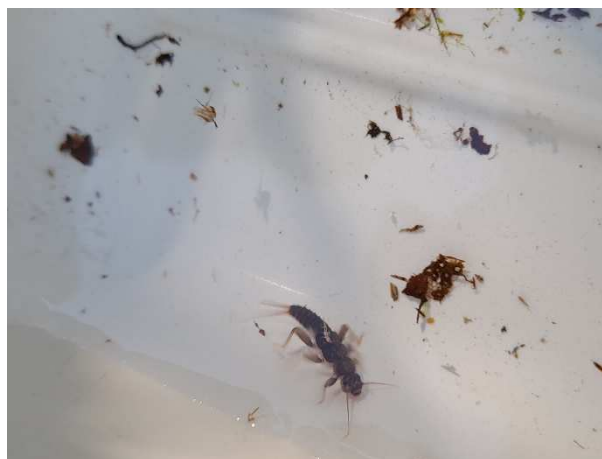
Fig. 4.12: 4.12.a Sopra campione di macrobentos.
4.12 b In alto a destra esemplare di Efemerottero del genere *Rhithrogena*.
4.12 c Sotto, a destra esemplare di Plecottero del genere *Dinocras*.
(foto CSBA snc)

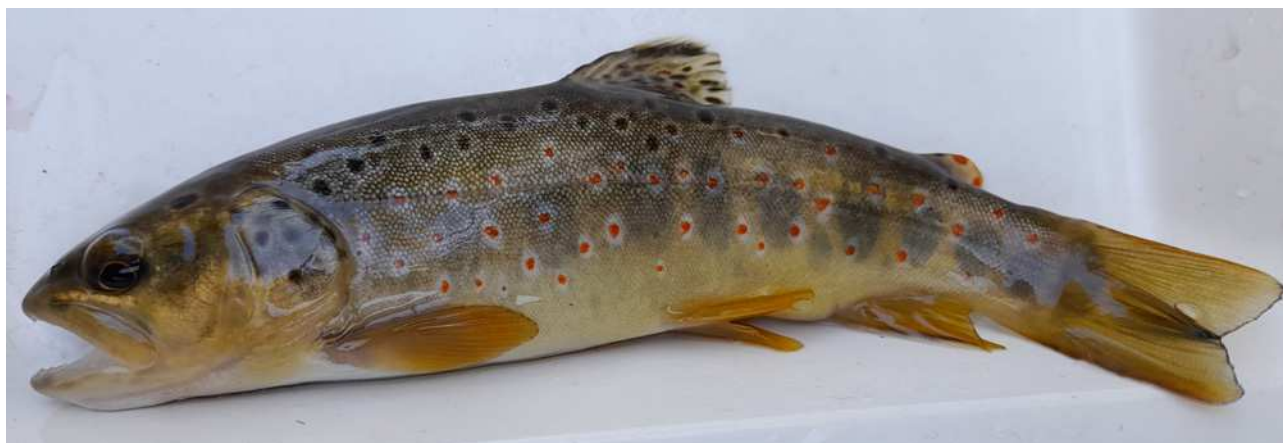
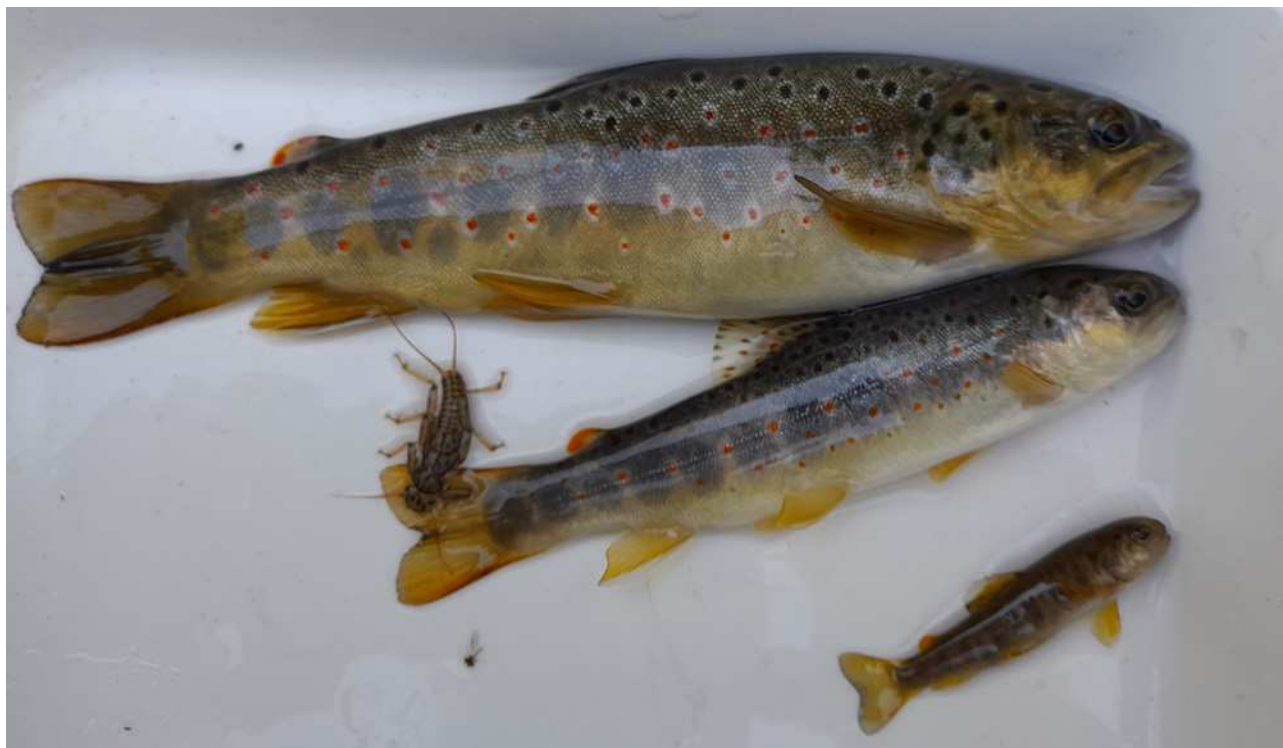
Fig. 4.14 Particolare della livrea caratteristica delle trote censite sul Sangonetto presso la stazione ST3 (sopra). Alcuni esemplari appartenenti alle diverse coorti campionate, dai riproduttori ai giovani dell'anno (sotto).
