COMUNE DI LEMIE

Proponente: IDROELETTRICA SANT'ANTONIO S.r.l.

RELAZIONE FINE LAVORI
Ai sensi delle Condizioni Ambientali
art.5 lett. o-quater del D. lgs 152/2006 e smi

Maglione, settembre 2019

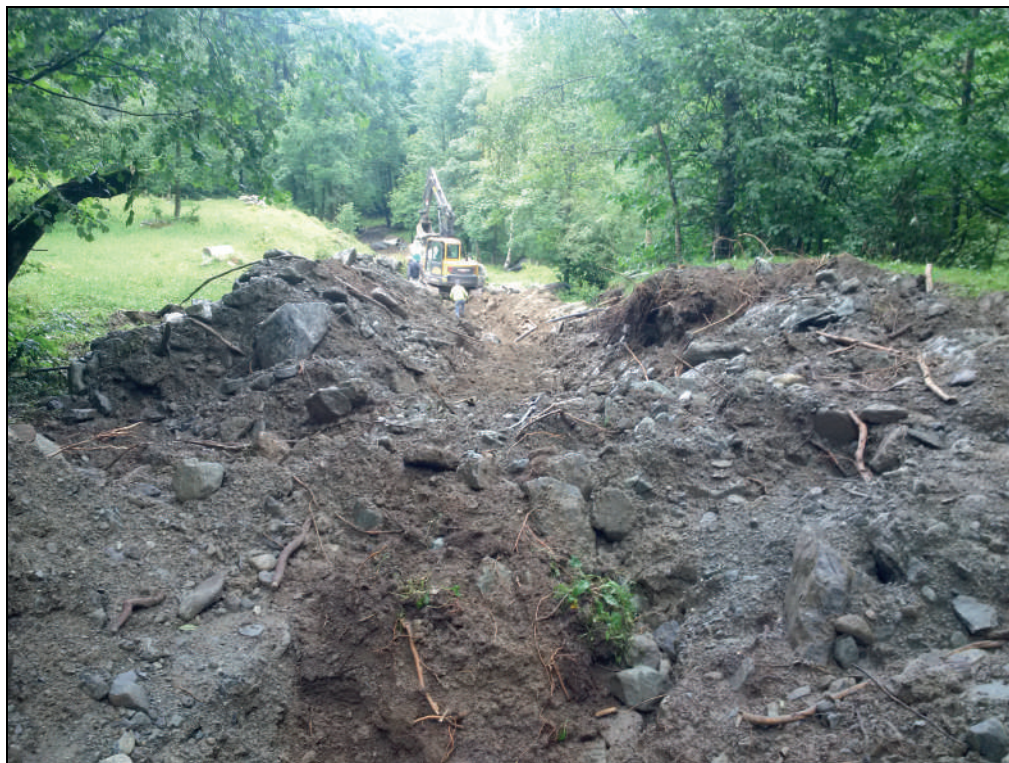
Foto 1 – Settore a valle della vasca di carico. Natura del materiale movimentato

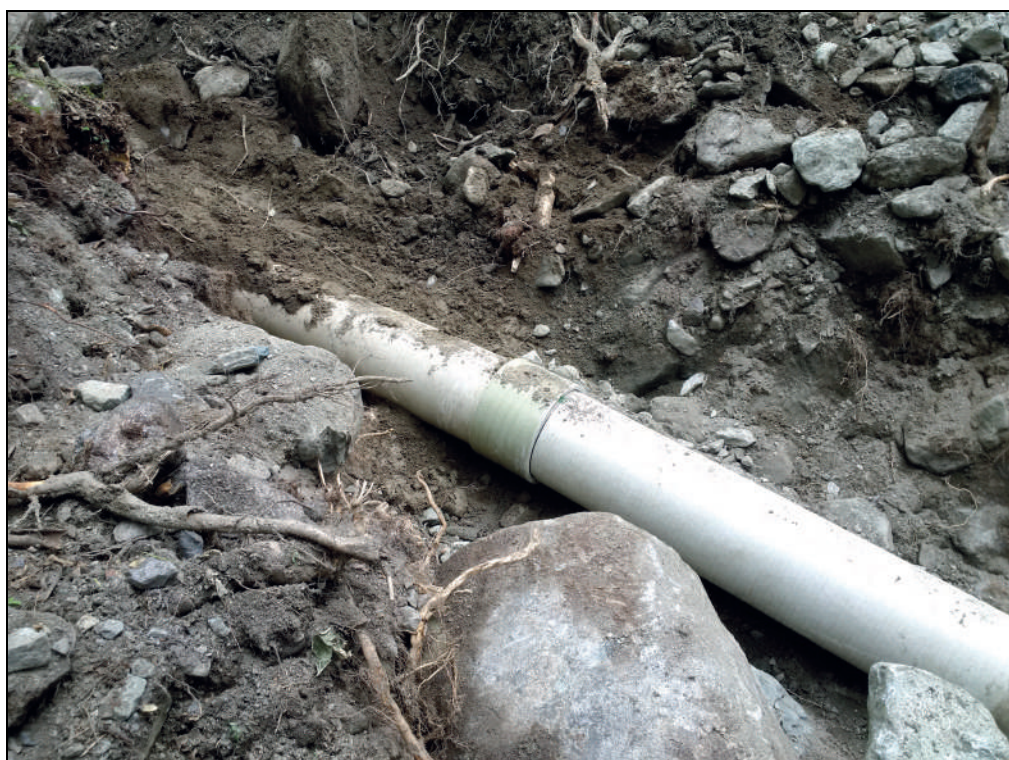
Foto 2 – Scavo ultimato con posa della condotta precedentemente al completo reinterro. Vista dello scavo con materiale caratterizzato da ciottoli e blocchi in abbondante matrice sabbioso limosa

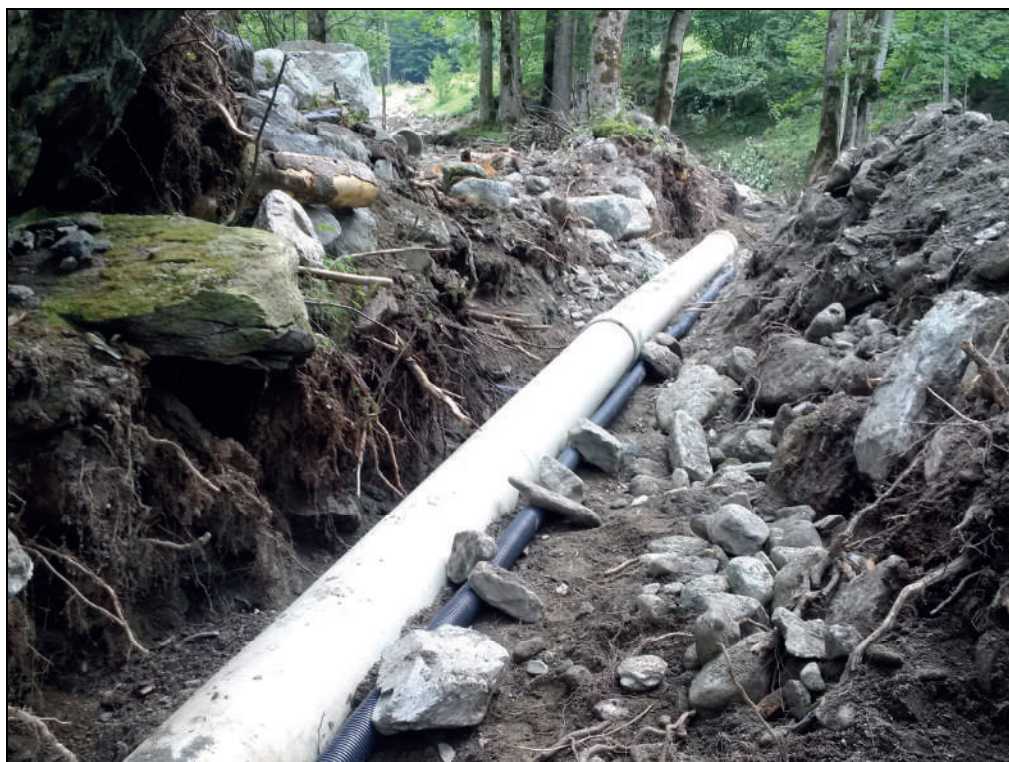
Foto 3 – Posa della condotta in scavo aperto prima del definitivo reinterro. Presenza di ciottoli decimetrici immersi in abbondante matrice sabbioso limosa

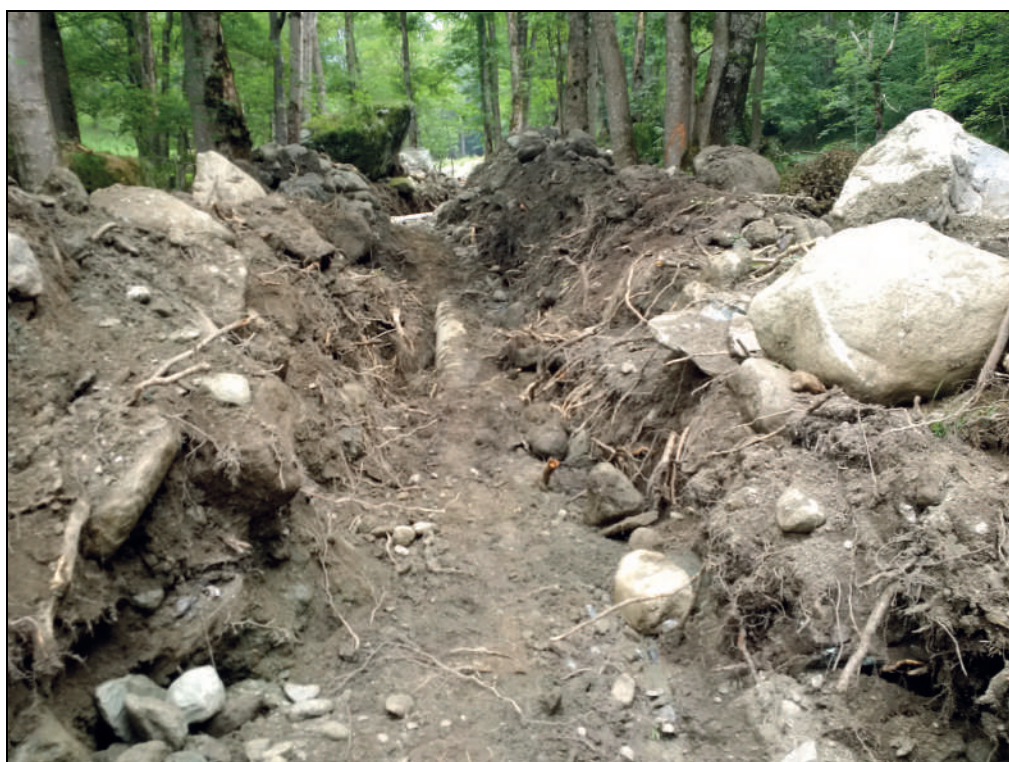
Foto 4 – Condotta parzialmente interrata. Sul lato destro presenza di blocchi asportati senza alcuna operazione di intaccamento
