# Relazione sintetica sull'evento Alluvionale del 23 - 26 Novembre 2016

*30 Novembre 2016*

**DOCUMENTAZIONE FOTOGRAFICA DISSESTI**

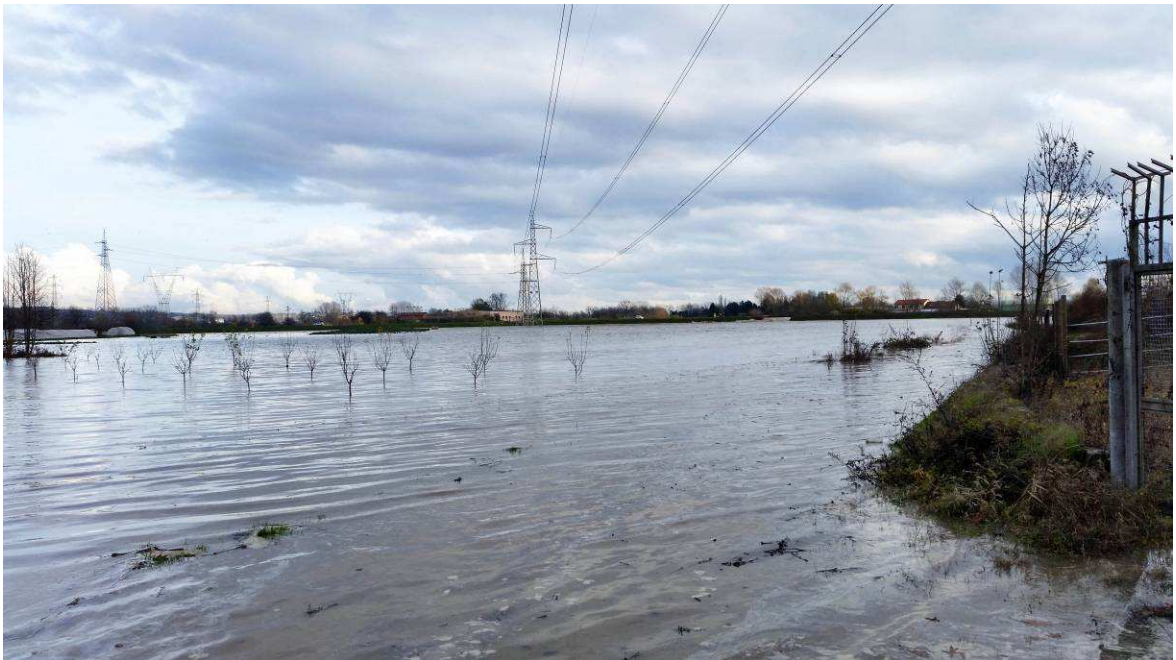
Moncalieri. Piano campagna allagato dalle acque fuoriuscite dalla finestra creatasi nell'argine del T. Chisola. Pomeriggio del 25/11 con acque ancora in crescita. Ripresa da via Carignano verso il Chisola. Si può notare la rottura dell'argine circa a metà del tratto tra il traliccio e l'estremo dx dell'immagine.

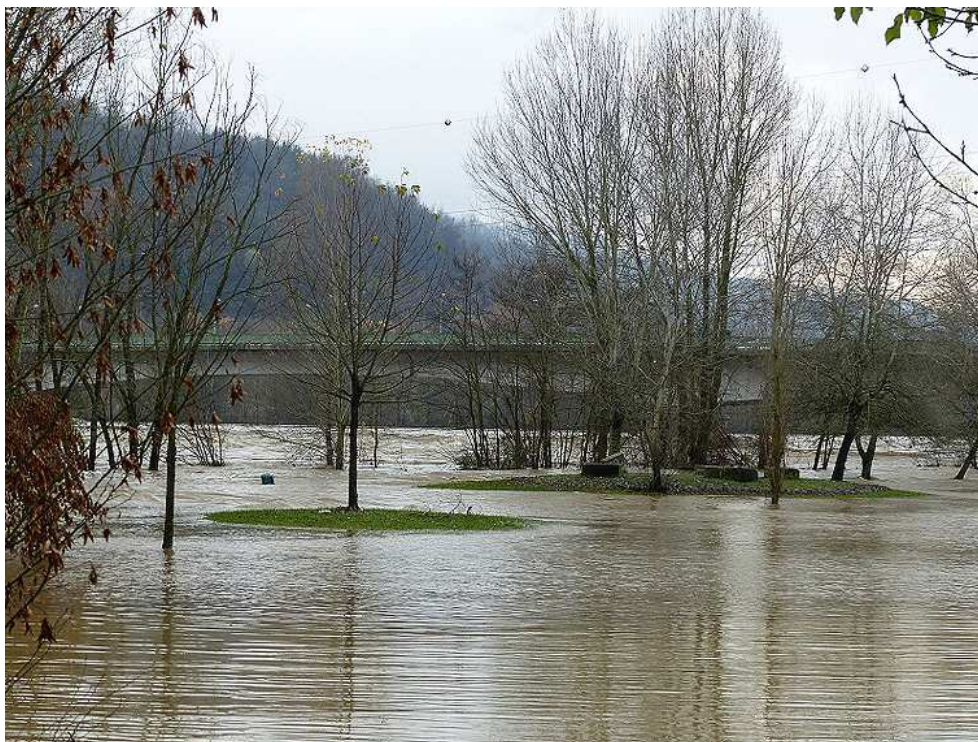
*Mattino del 25 novembre 2016: il Po straripa e allaga il Parco del Bricel a Chivasso (f. Andrea Miola).*

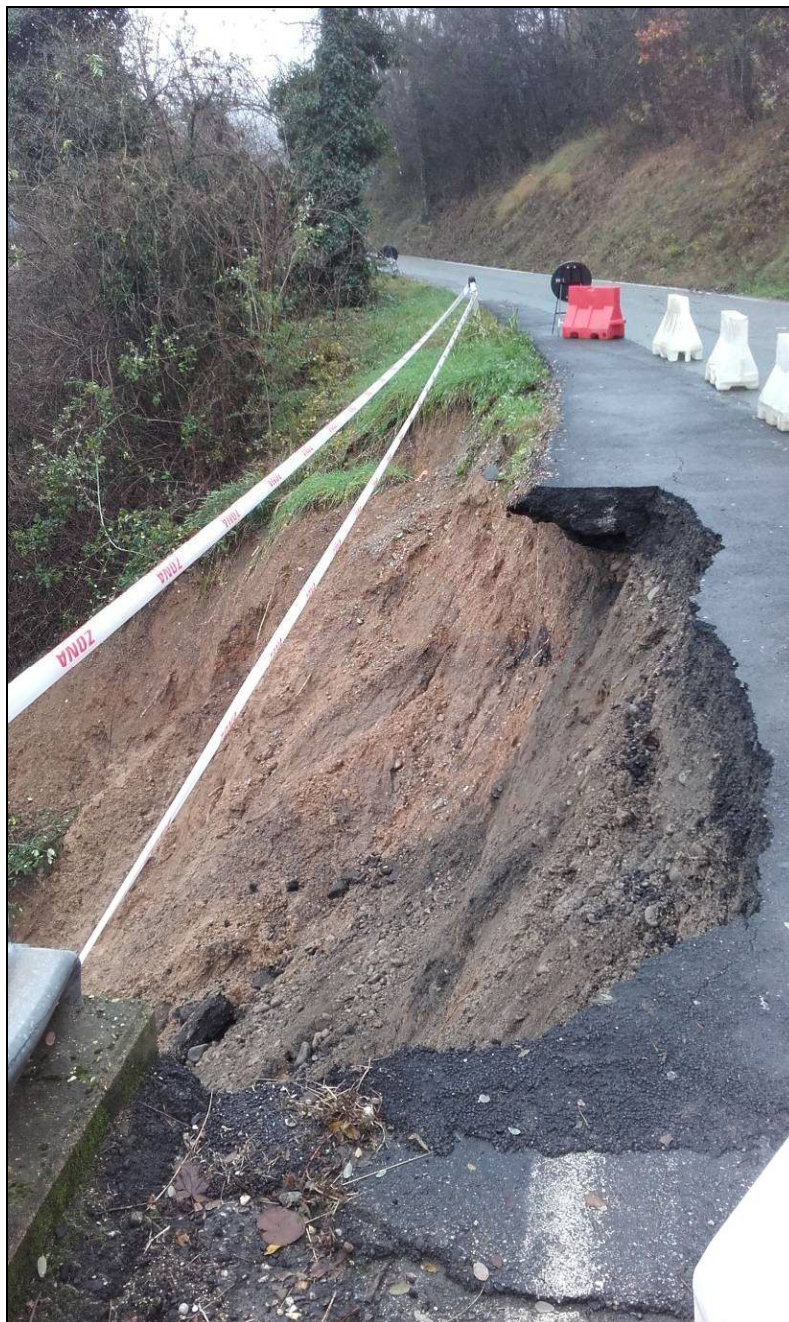
**S.P. 117 di Cordova – Frana di valle al km1+450 in comune di Castiglione T.se**

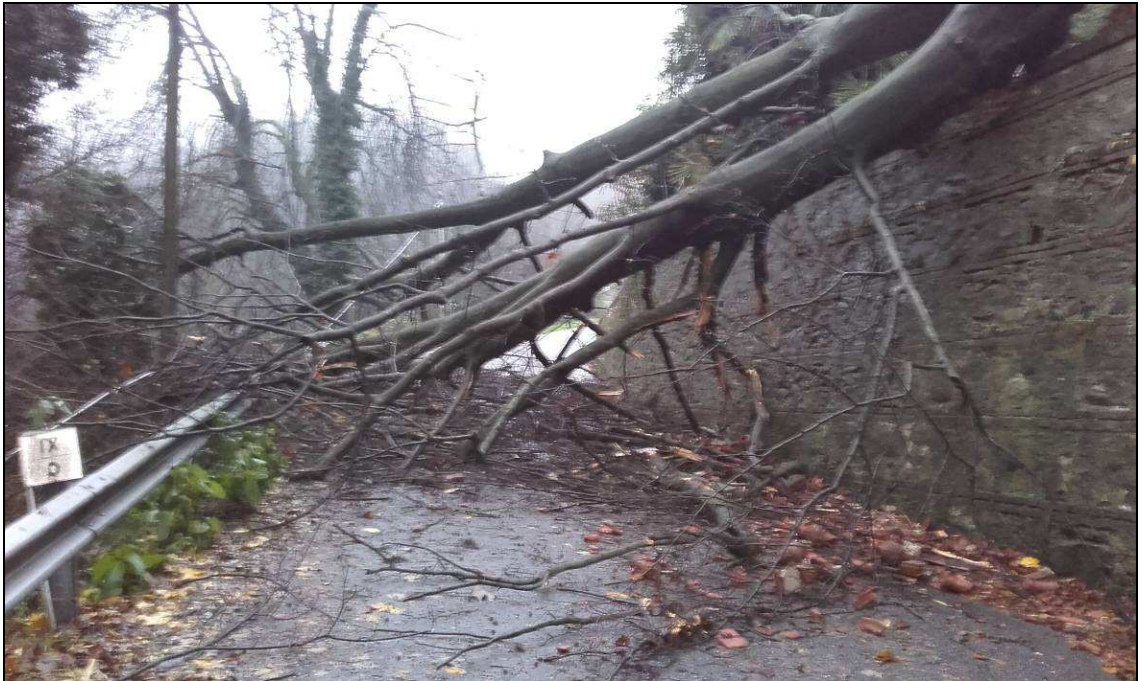
**S.P. 99 di San Raffaele Cimena – Ostruzione sede stradale al km0+800 in comune di Castagneto Po**

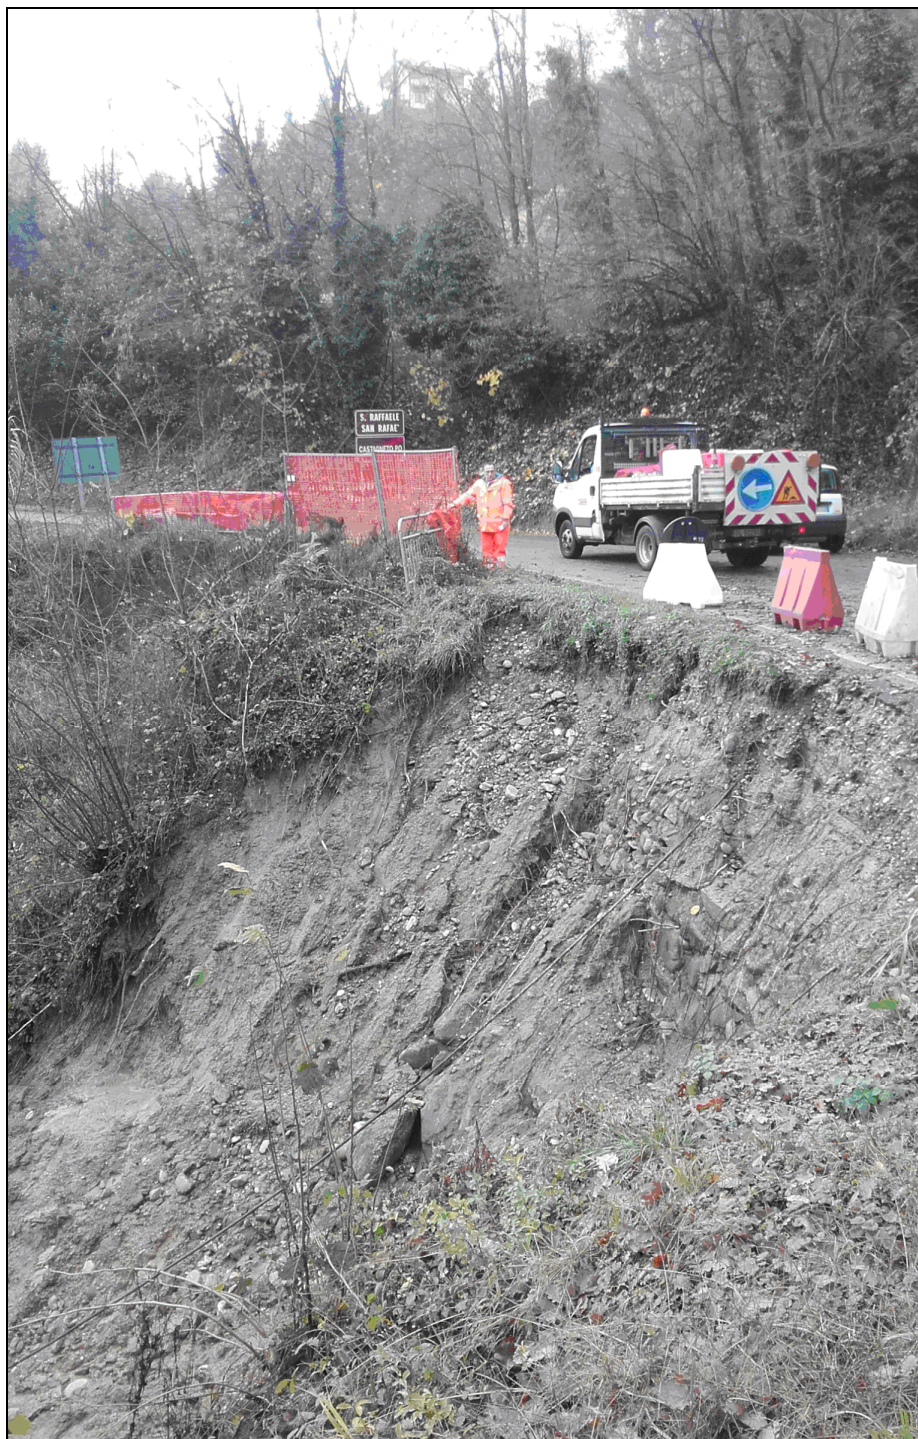
**S.P. 99 di San Raffaele Cimena- Frana di valle al km6+250 in comune di San Raffaele Cimena**

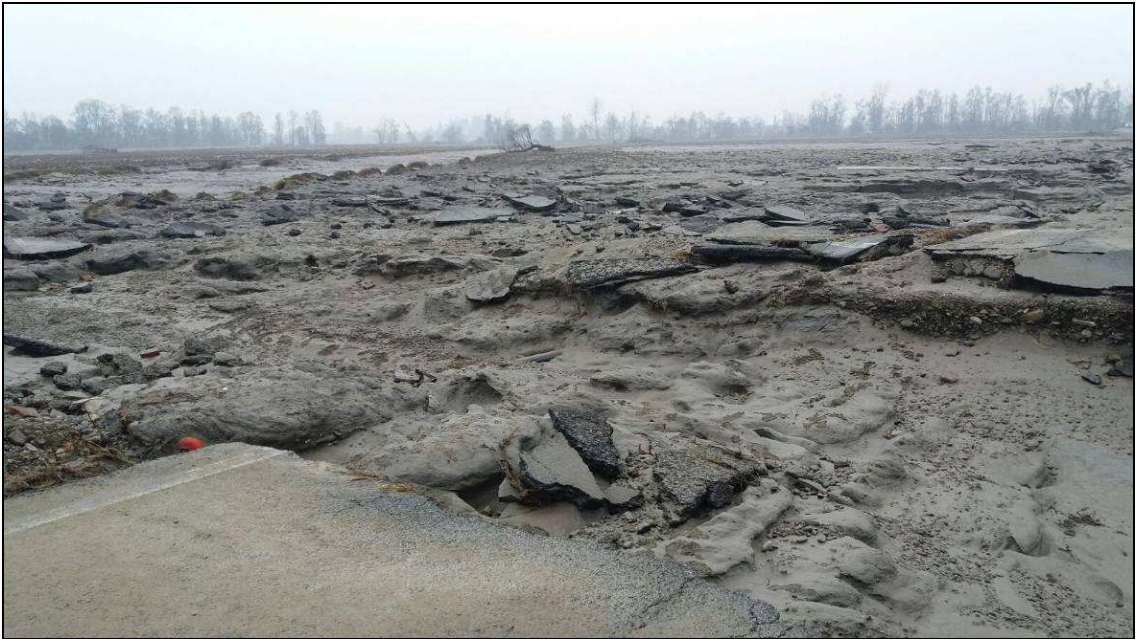
**S.P. 149 di Pancalieri – Asportazione del corpo stradale per esondazione del fiume  
Po in comune di Pancalieri**

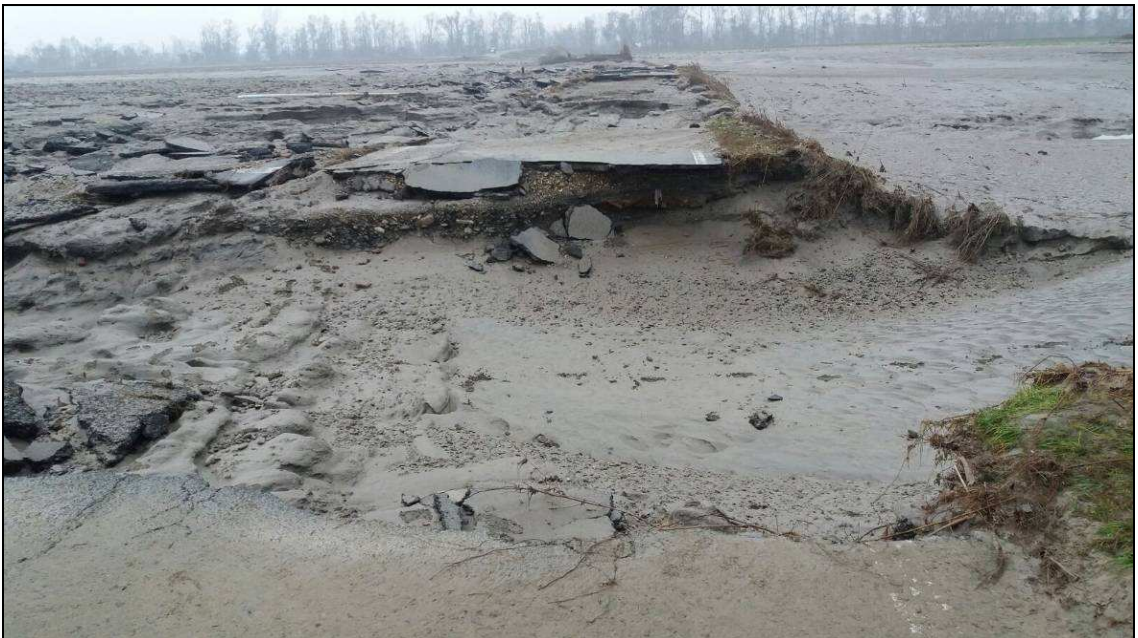
**S.P. 149 di Pancalieri – Asportazione del corpo stradale per esondazione del fiume  
Po in comune di Pancalieri**

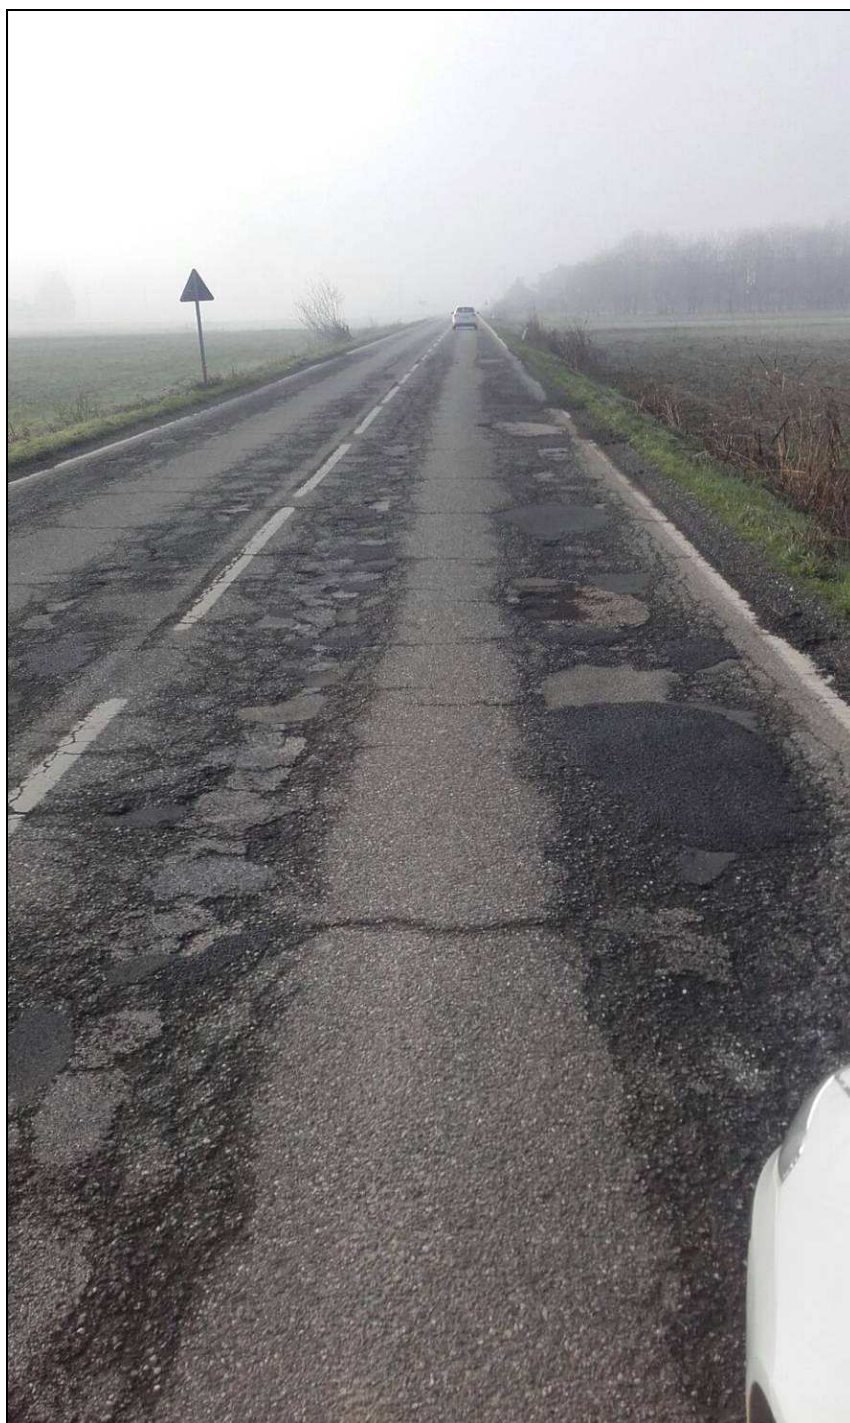
**S.P. 140 di None – Danneggiamenti della sede stradale dal km 5+000 al km 11+800 a seguito di allagamenti, nei comuni di None e Candiolo**

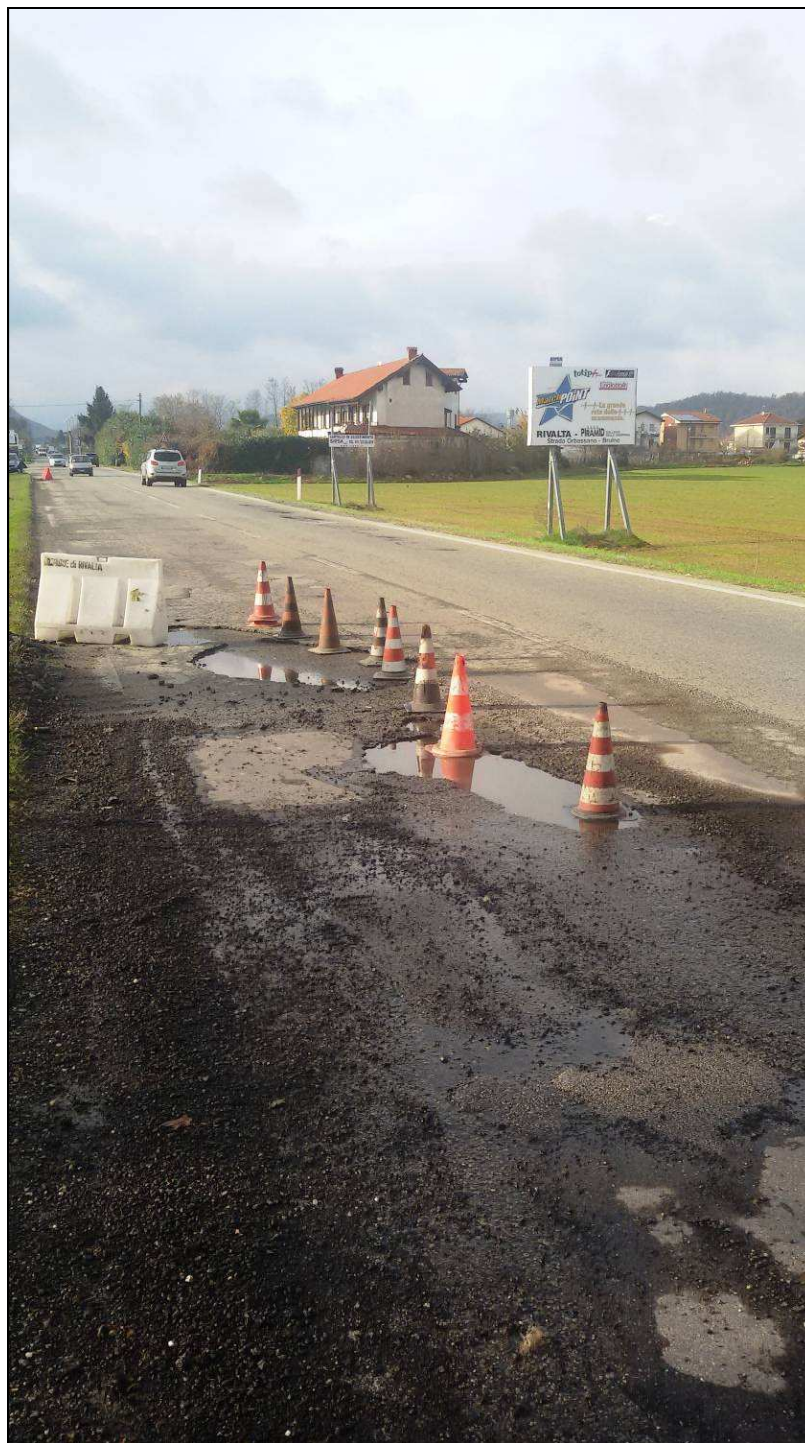
**S.P. 183 di Bruino – Formazione di buche profonde a seguito di allagamenti, in comune di Bruino**

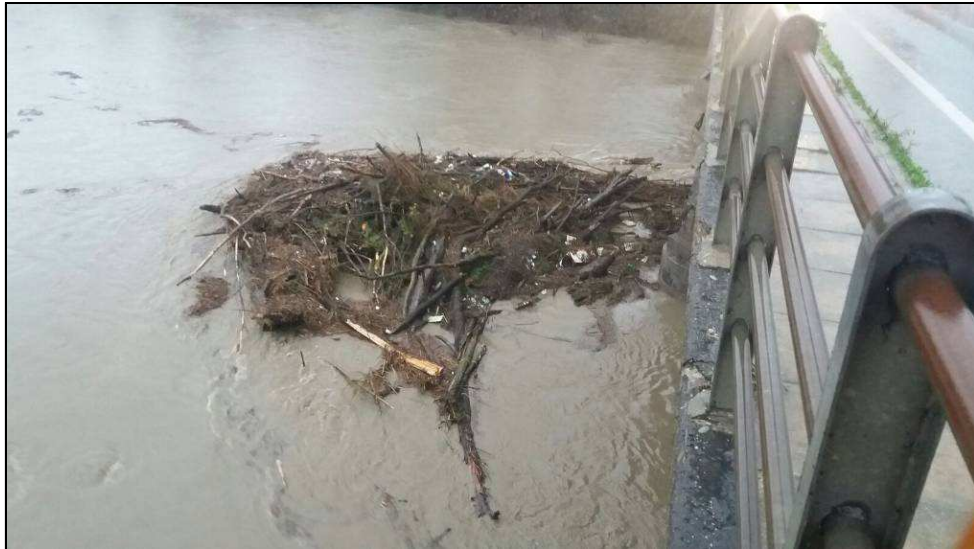
**S.P. 20 del Colle di Tenda – (Ponte sul fiume Po al km 14+200) – Deposito di materiale in corrispondenza di spalle e pile (rif. intervento 30)**

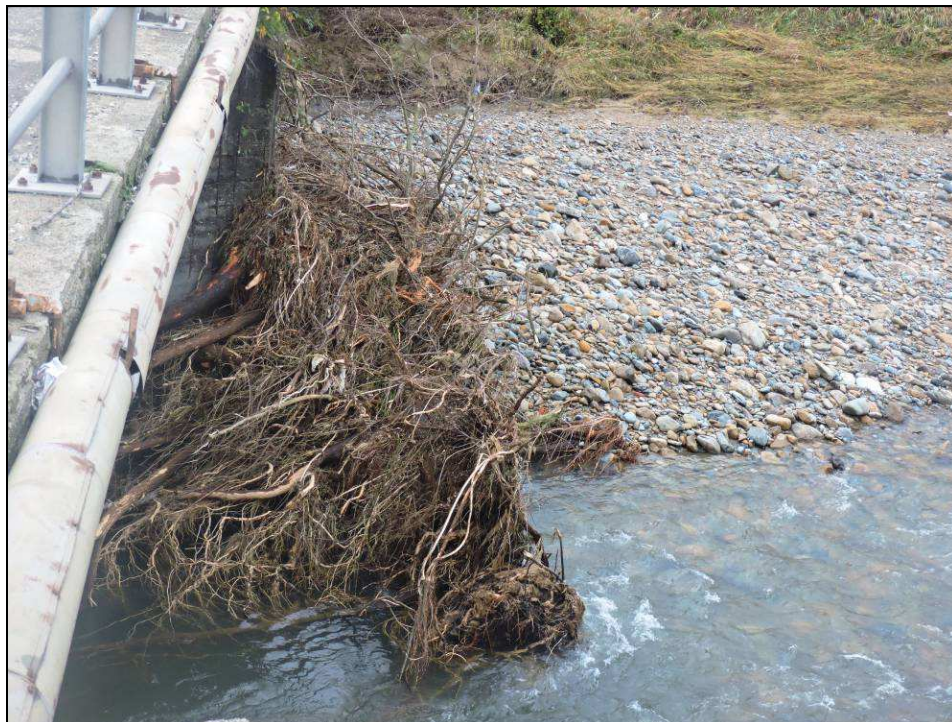
**S.P. 8 di Druento – (Ponte sul torrente Casternone al km 17+550) – Deposito di materiale in corrispondenza di spalle e pile**

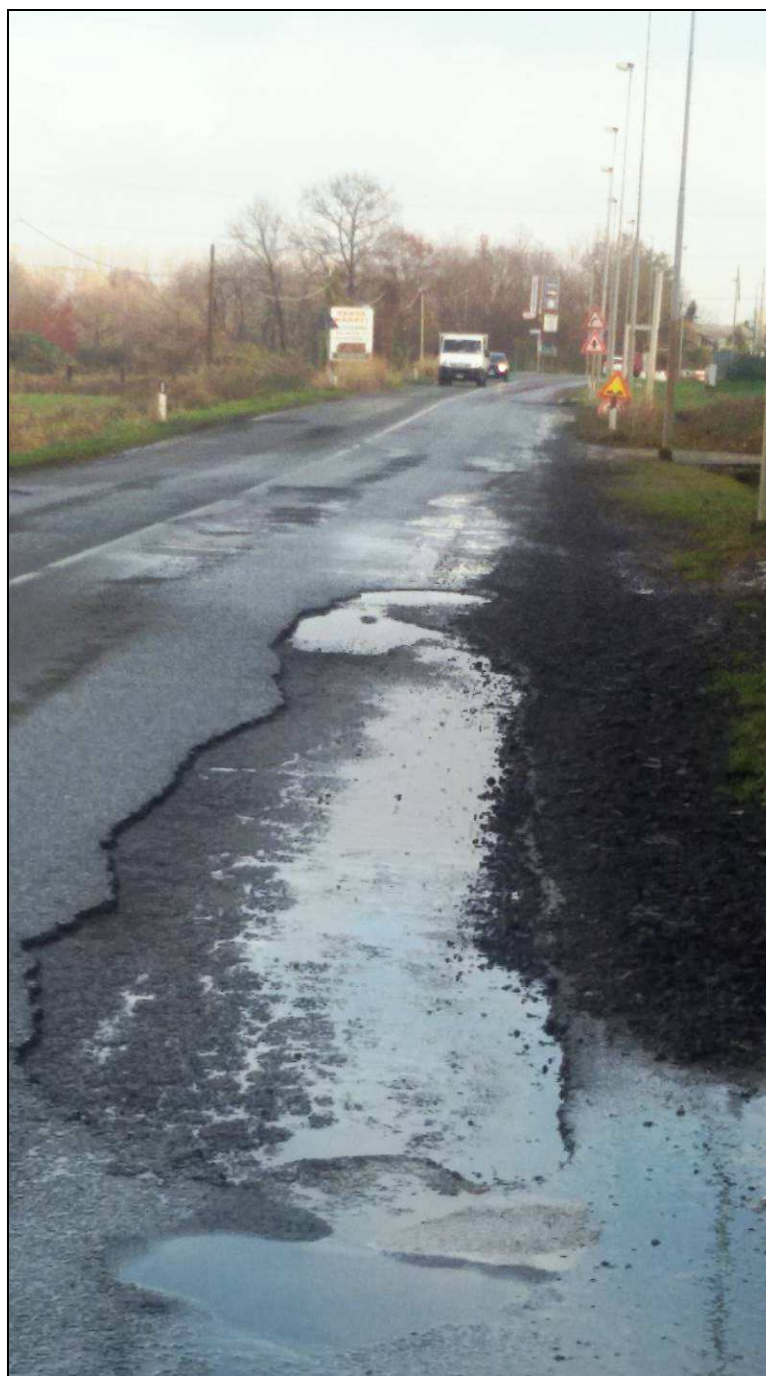
**S.P. 177 di Val della Torre – Formazione di buche profonde a seguito di allagamenti,  
in comune di San Gillio**

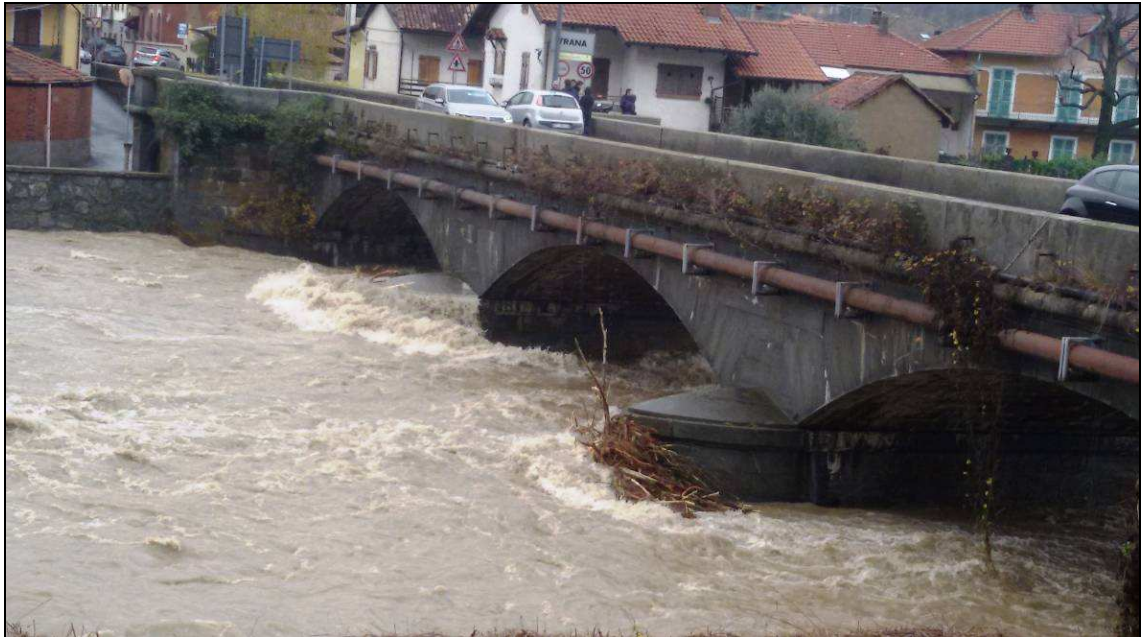
**S.P. 589 dei Laghi di Avigliana – (Ponte sul torrente Sangone al km 7+270) –  
Deposito di materiale in corrispondenza di spalle e pile**

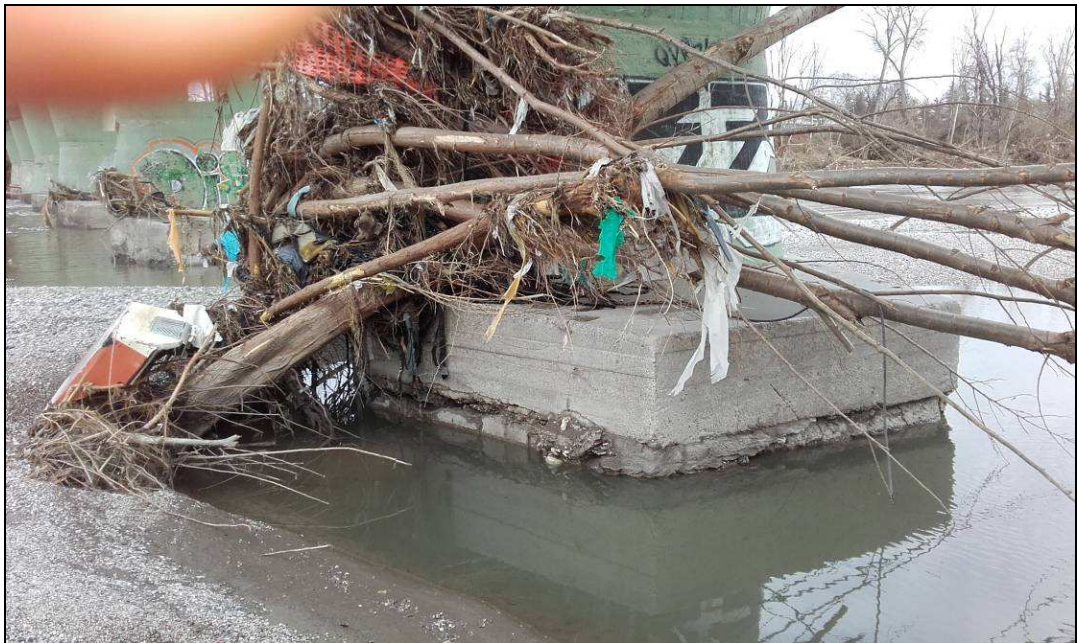
**S.P. 92 di Castiglione T.se – (Ponte sul fiume Po al km 1+200) – Deposito di  
materiale in corrispondenza di spalle e pile**

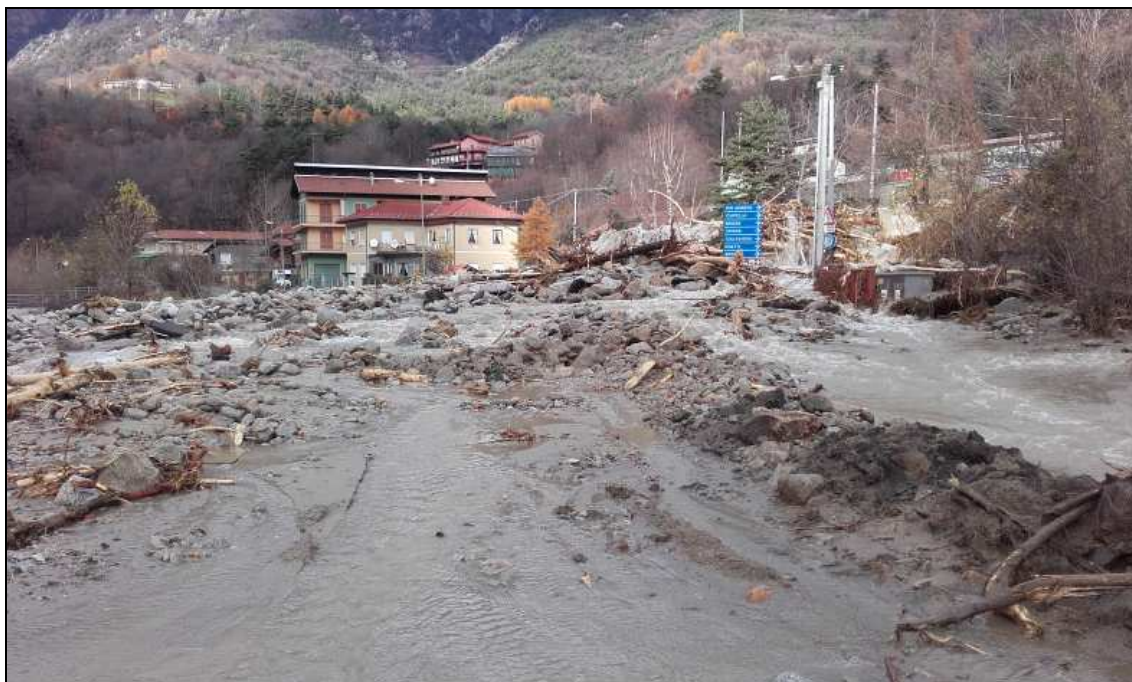
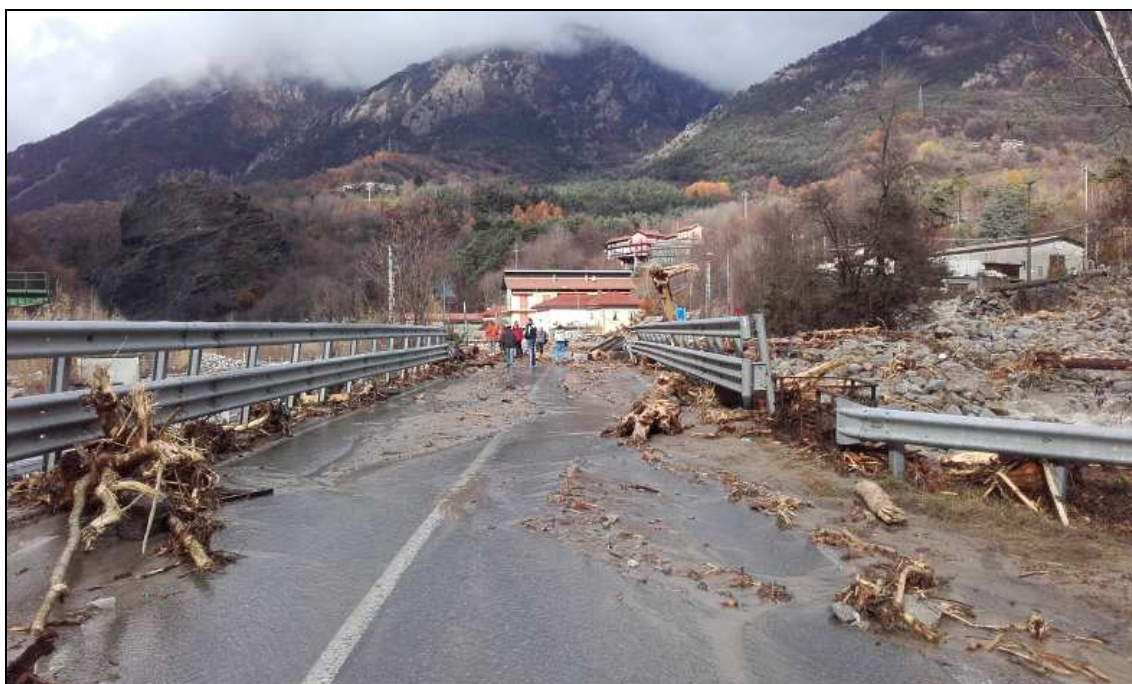
**S.P. 23 del Colle del Sestriere - km 56+150 – Comune di Perosa Argentina**  
**Rimozione colata detritica in prossimità attraversamento rio Agrevo**

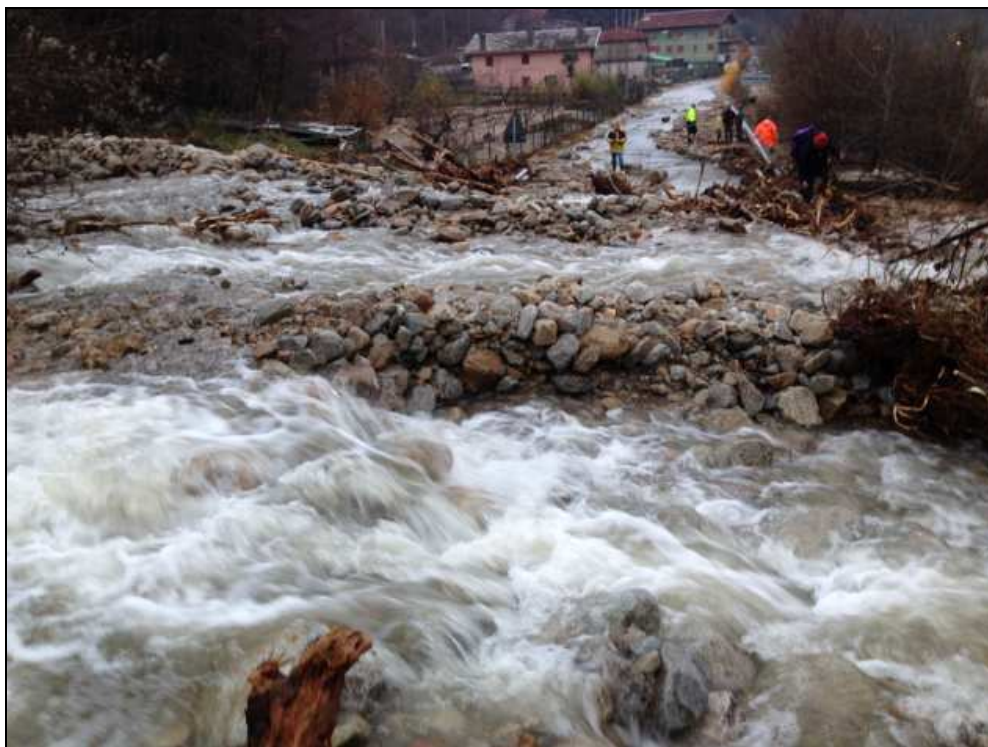
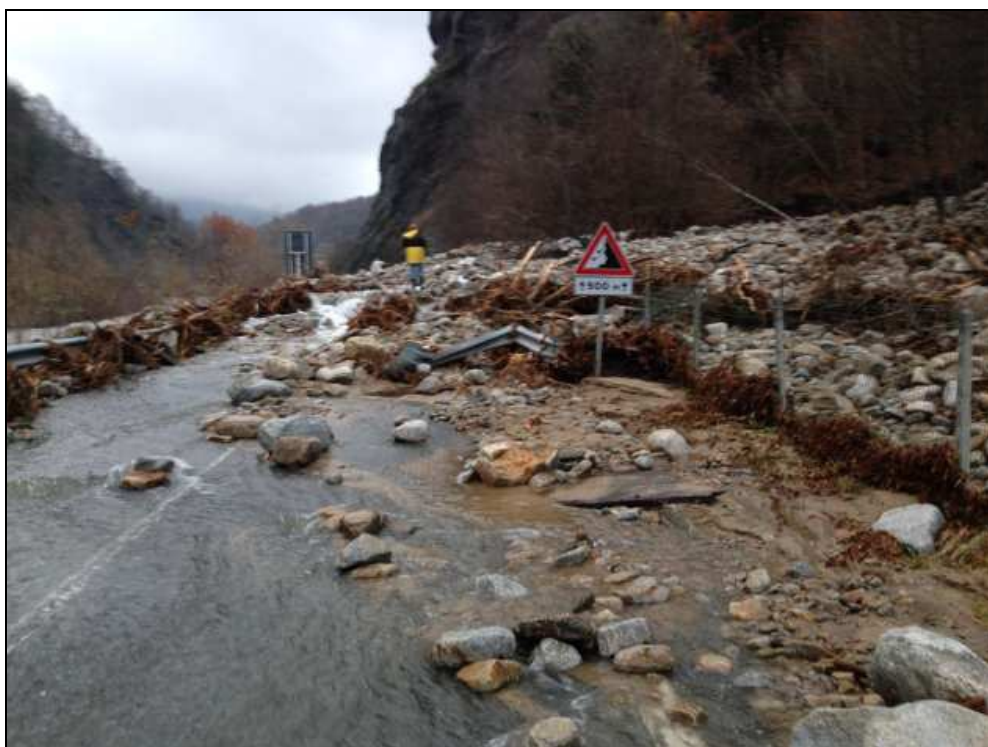
**S.P. 23 del Colle del Sestriere - km 56+700-56+850 – Comune di Perosa Argentina  
Rimozione colata detritica in prossimità attraversamento rio Brandouneugna**

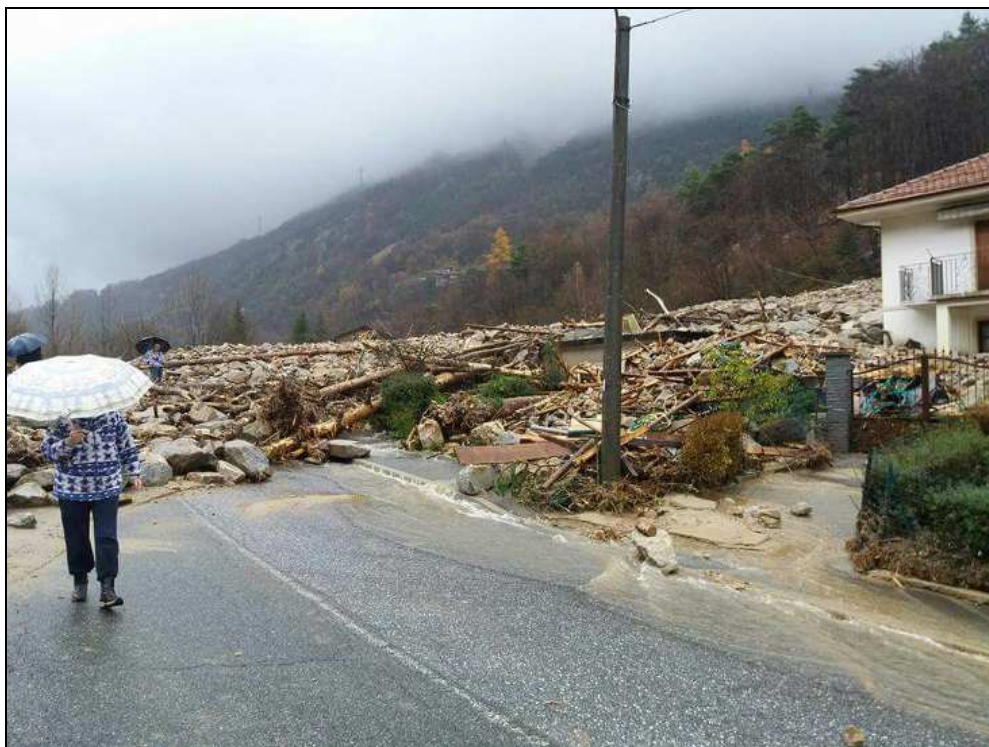
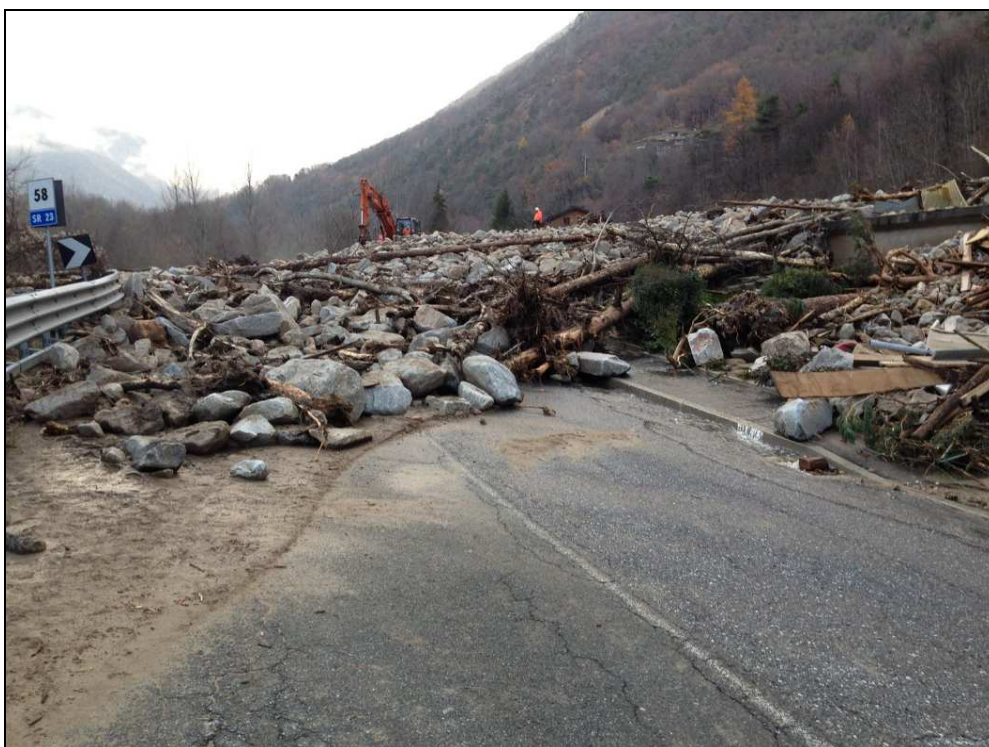
**S.P. 23 del Colle del Sestriere - km 58+000– Comune di Perosa Argentina  
Rimozione colata detritica in prossimità attraversamento rio di Biera**

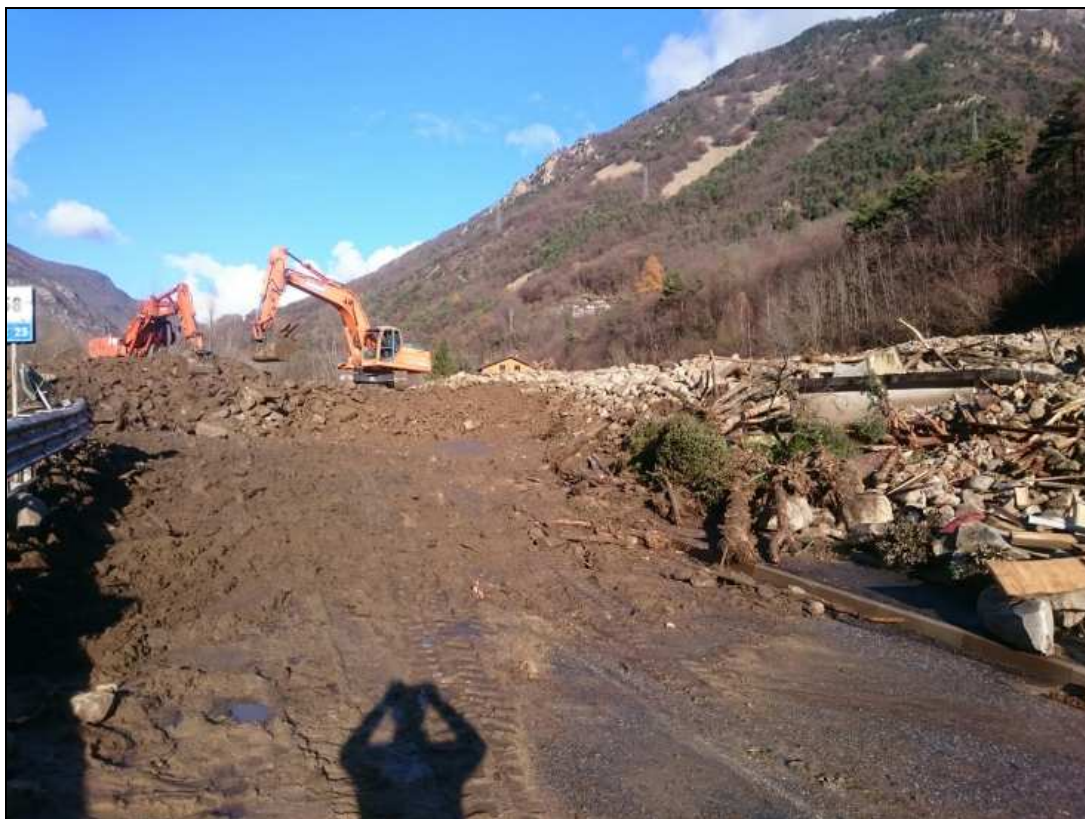
**S.P. 23 del Colle del Sestriere - km 56+000/58+200 – Comune di Perosa Argentina**  
**Ripristino pavimentazione stradale nei tratti interessato dalle colate detritiche**

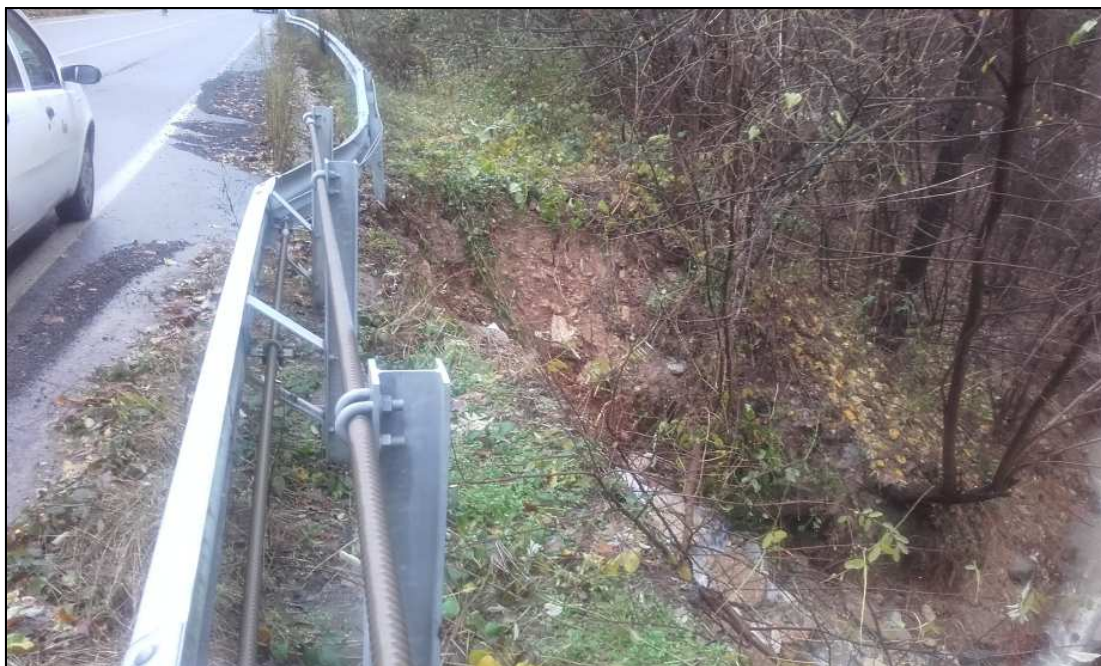
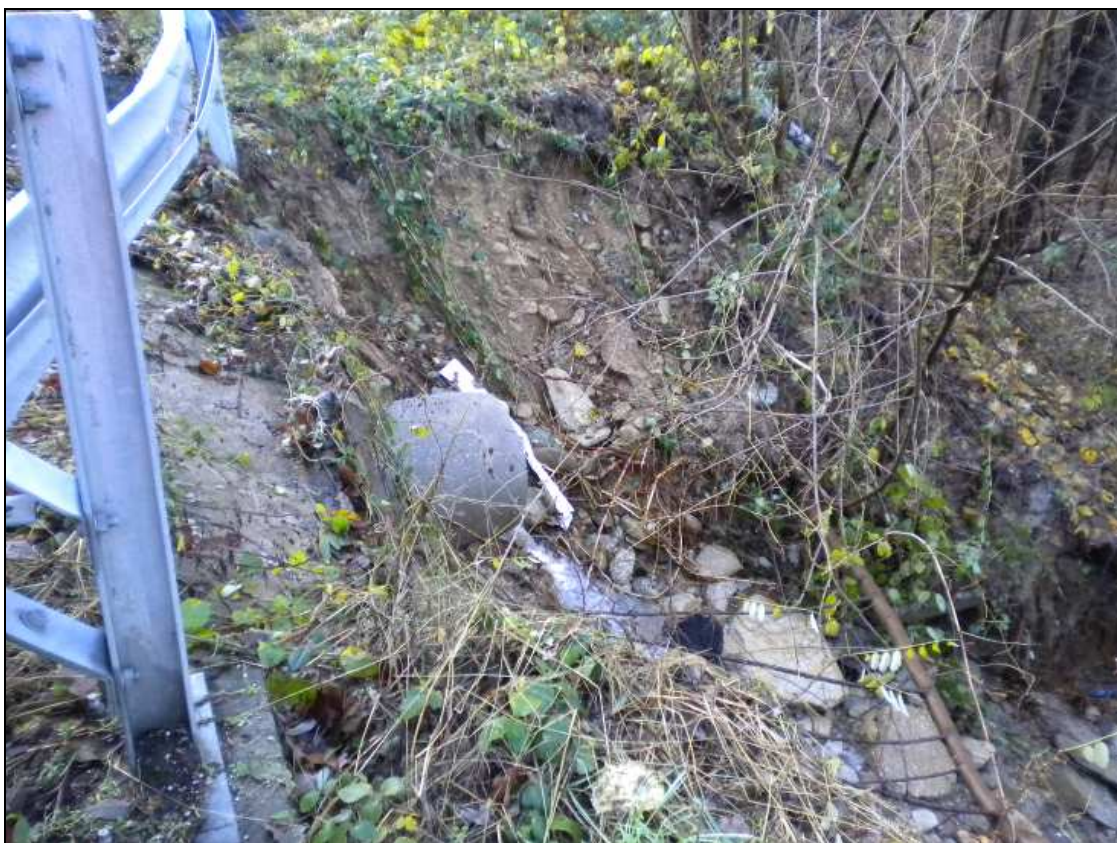
**S.P. 156 di Lusernetta - km 01+550 – Comune di Lusernetta  
Cedimento banchina e attraversamento stradale**

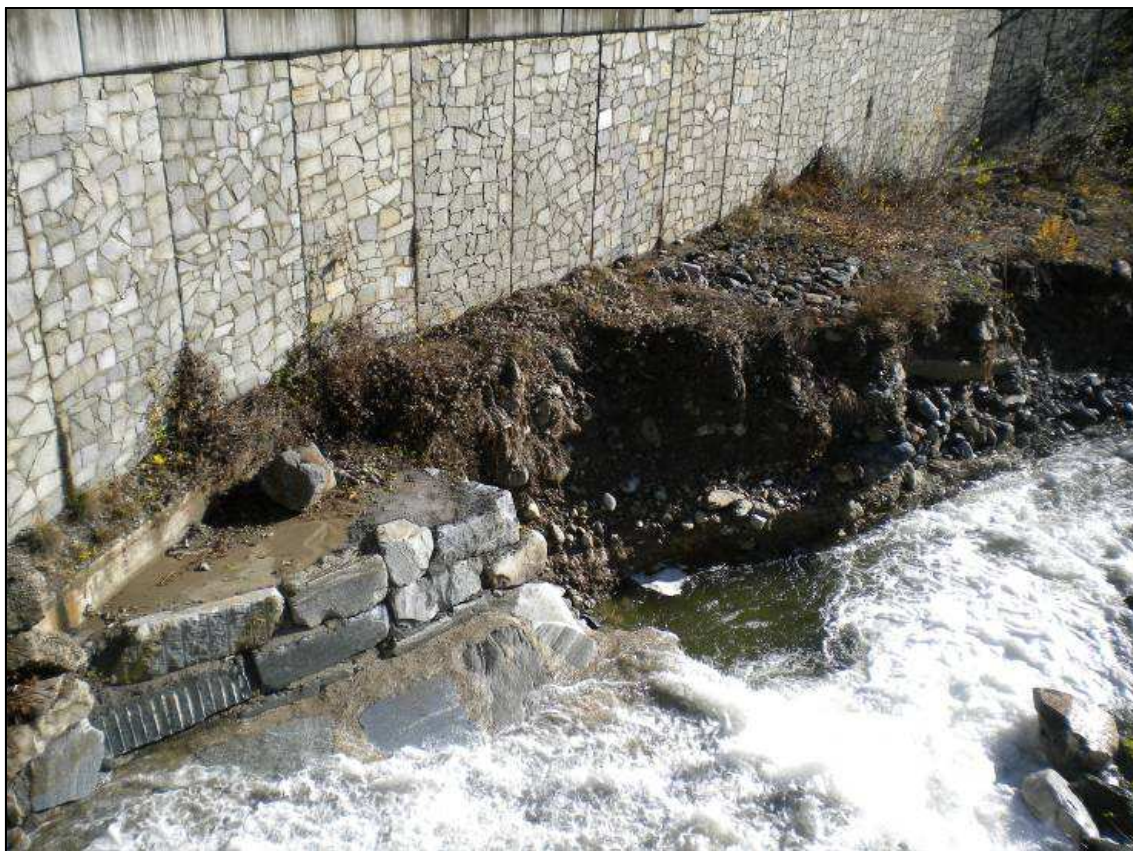
**S.P. 161 della Val Pellice - km 18+700 – Comune di Villar Pellice**  
**Erosione sponda a valle del ponte sul rio Rospart**

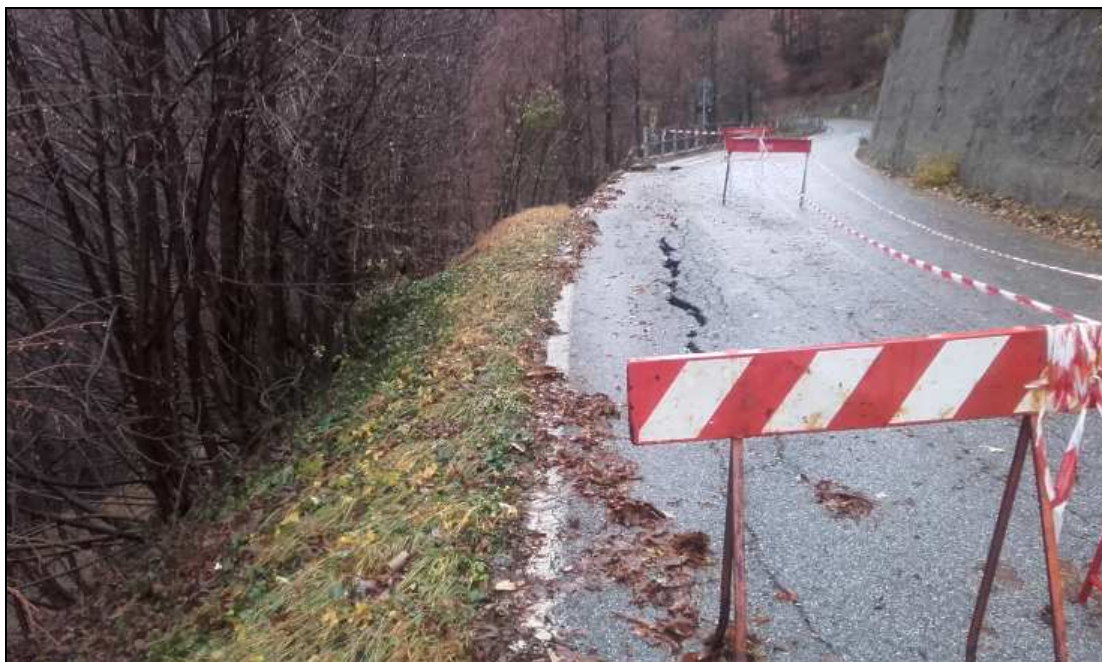
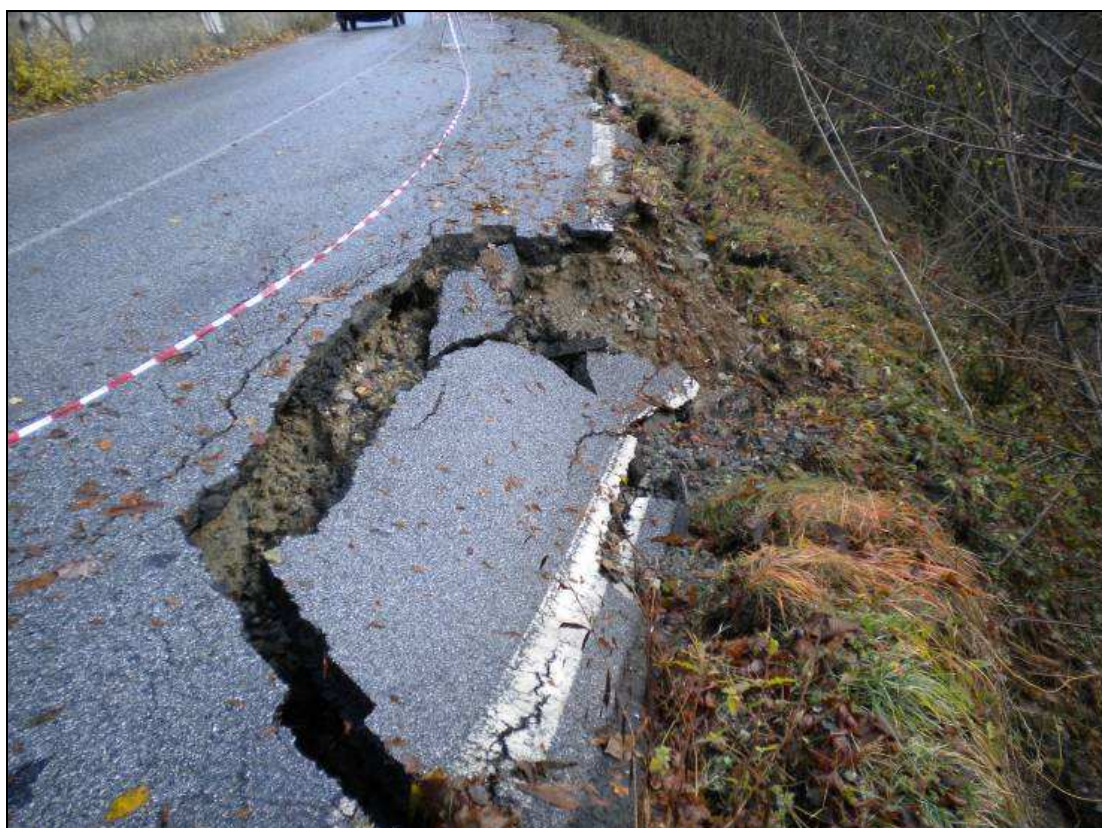
**S.P. 162 di Ternavasso - km 5+430 – Comune di Rorà**  
**Messa in sicurezza corpo stradale mediante opera di sostegno a valle**
