# Relazione sintetica sull'evento Alluvionale del 23 - 26 Novembre 2016

*30 Novembre 2016*

**DOCUMENTAZIONE FOTOGRAFICA DISSESTI**

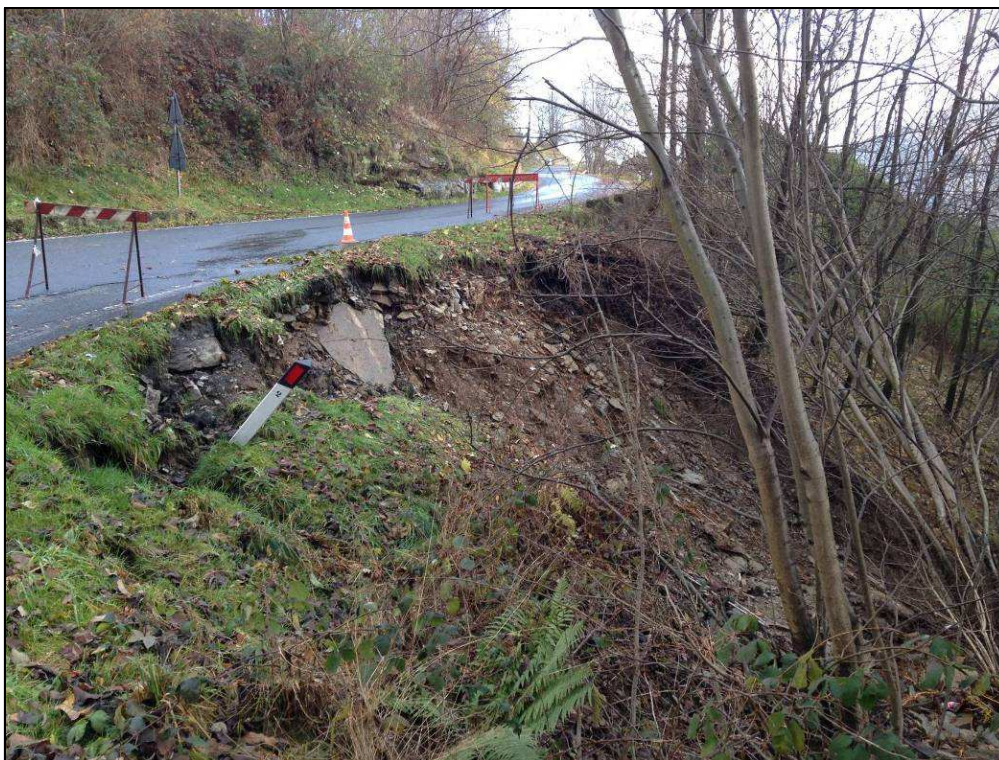
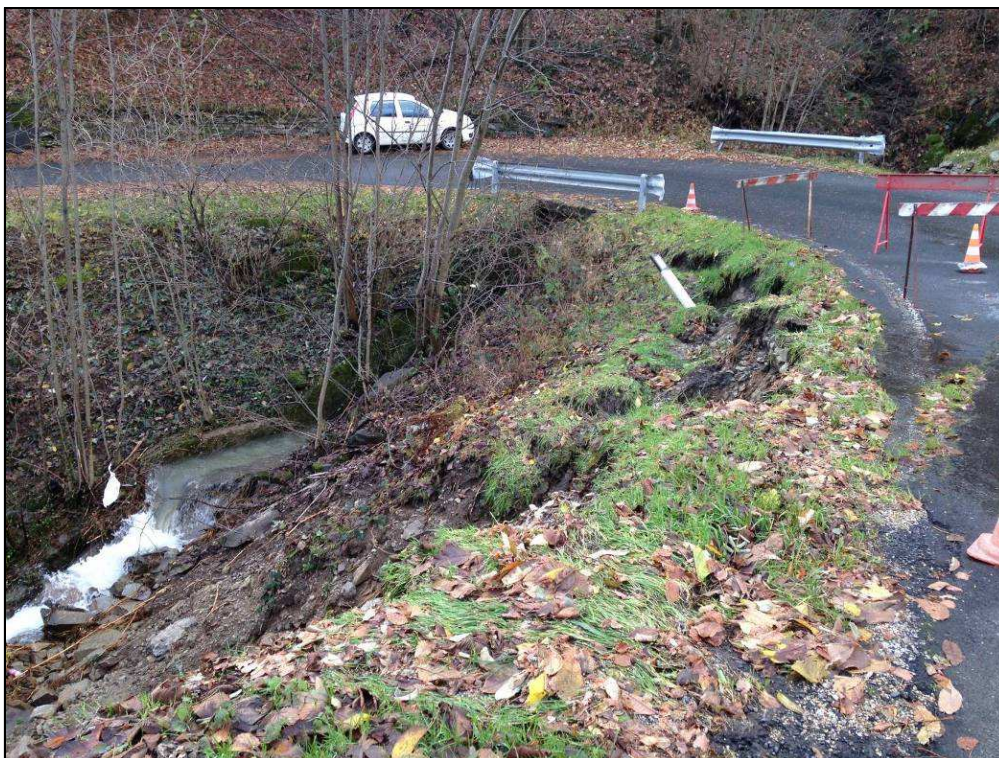
**S.P. 162 di Ternavasso - km 7+200 – Comune di Rorà**  
**Messa in sicurezza corpo stradale mediante opera di sostegno a valle**

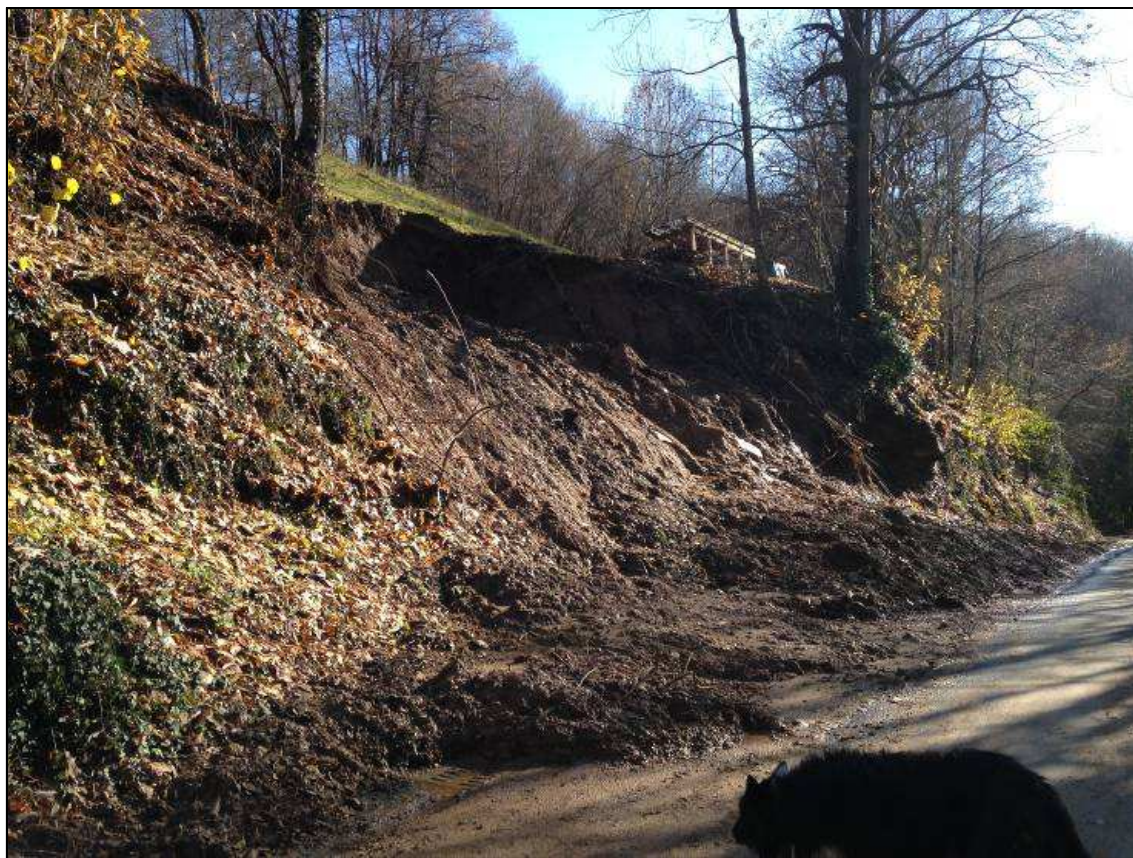
**S.P. 163 di Angrogna - km 02+800 – Comune di Angrogna**  
**Frana scarpata a monte della strada**

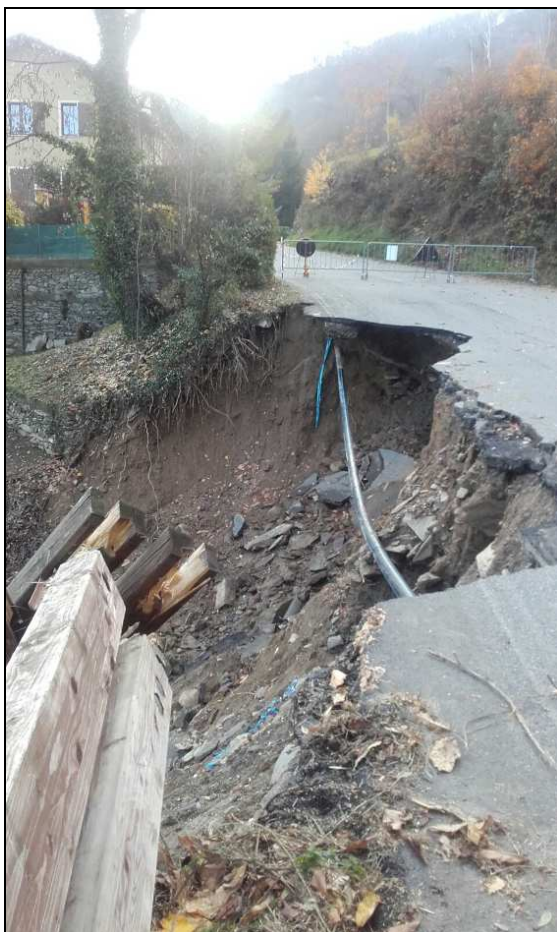
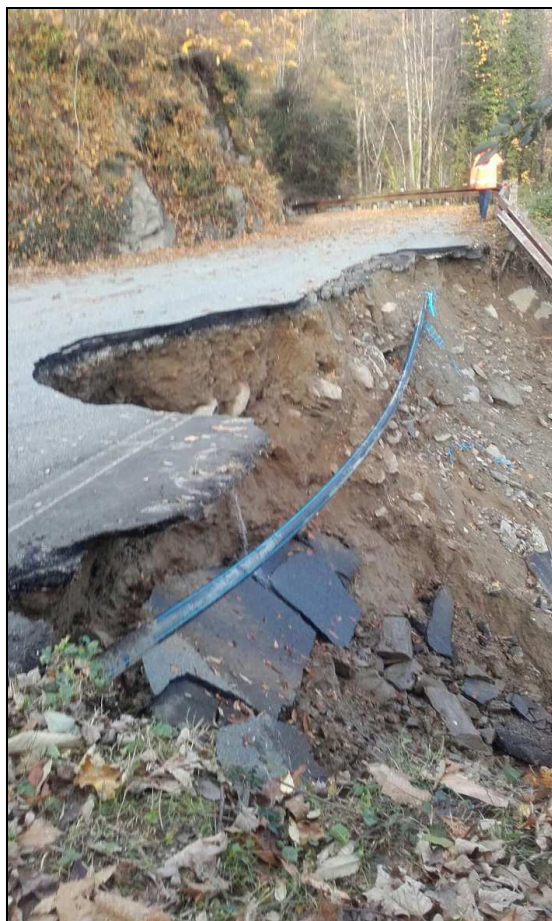
**S.P. 165 di Prarostino - km 01+350 – Comune di Prarostino**  
**Frana con crollo corpo stradale**

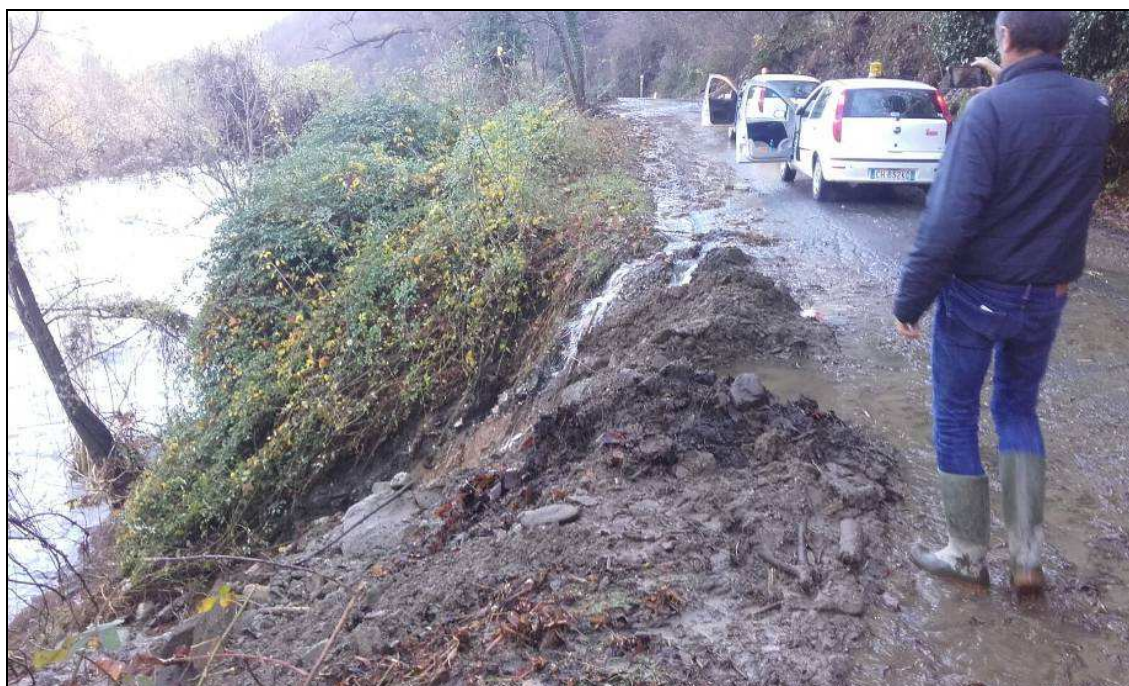
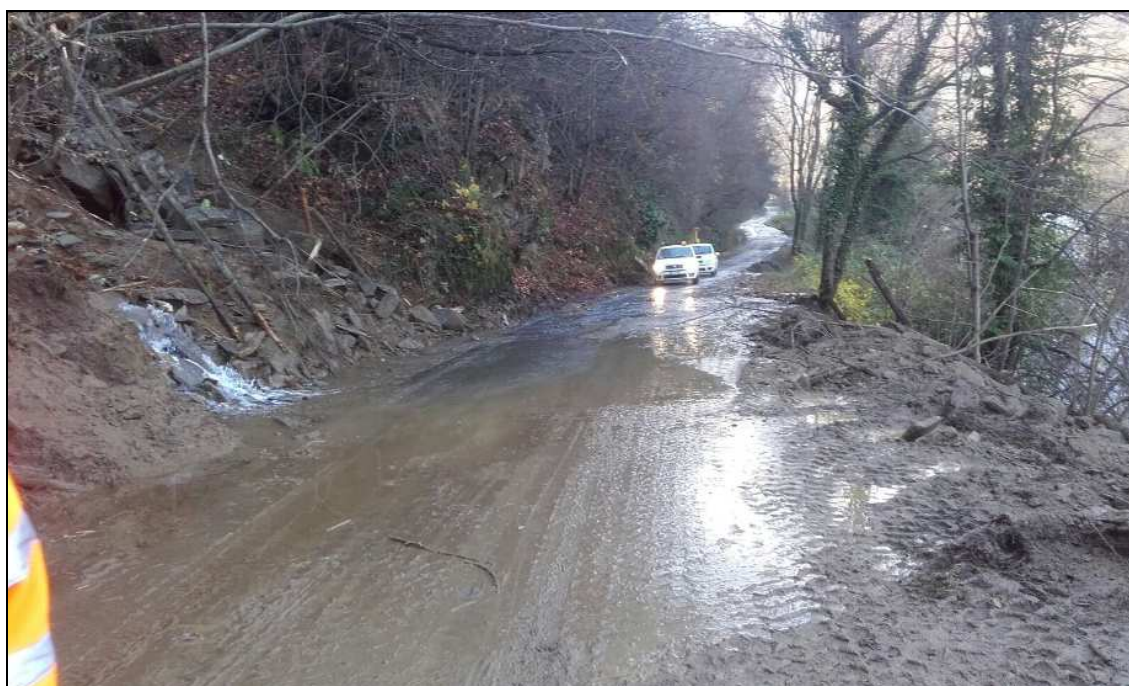
**S.P. 166 della Val Chisone - km 03+500 – Comune di San Germano Chisone**  
**Ripristino attraversamento idraulico e regimazione acque**

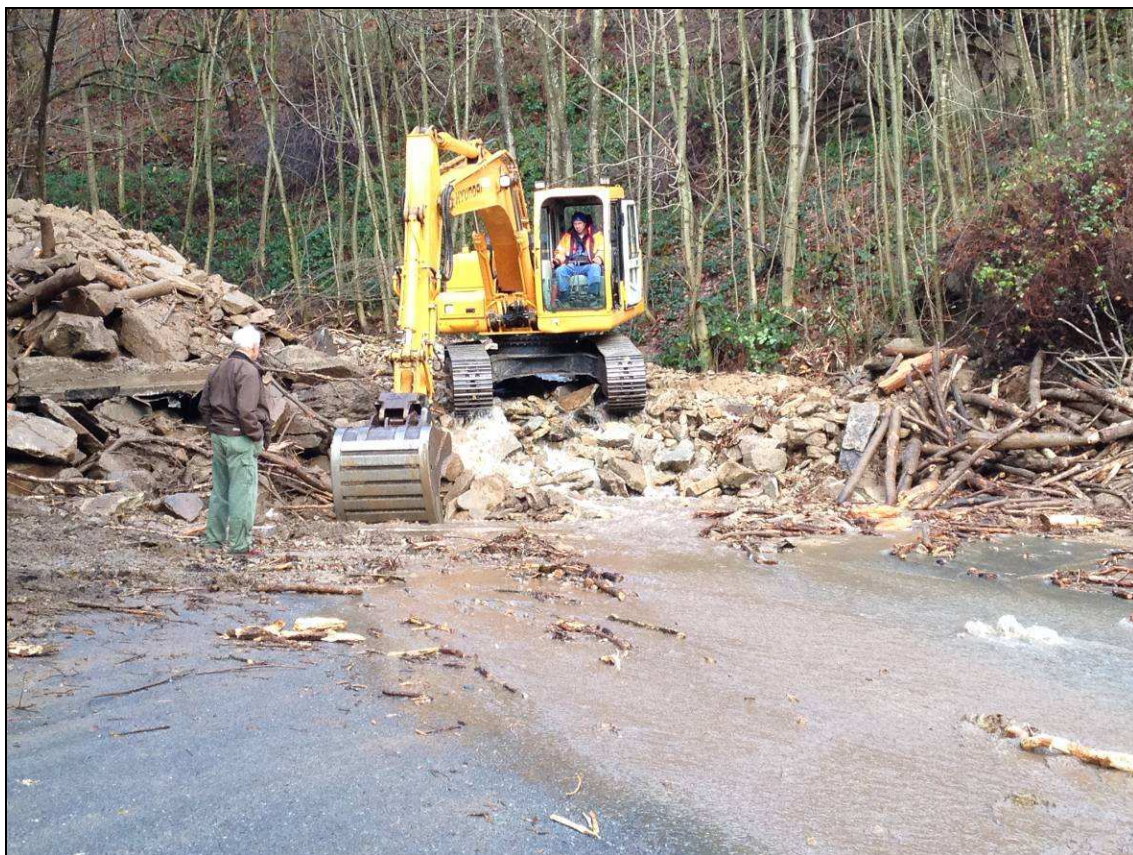
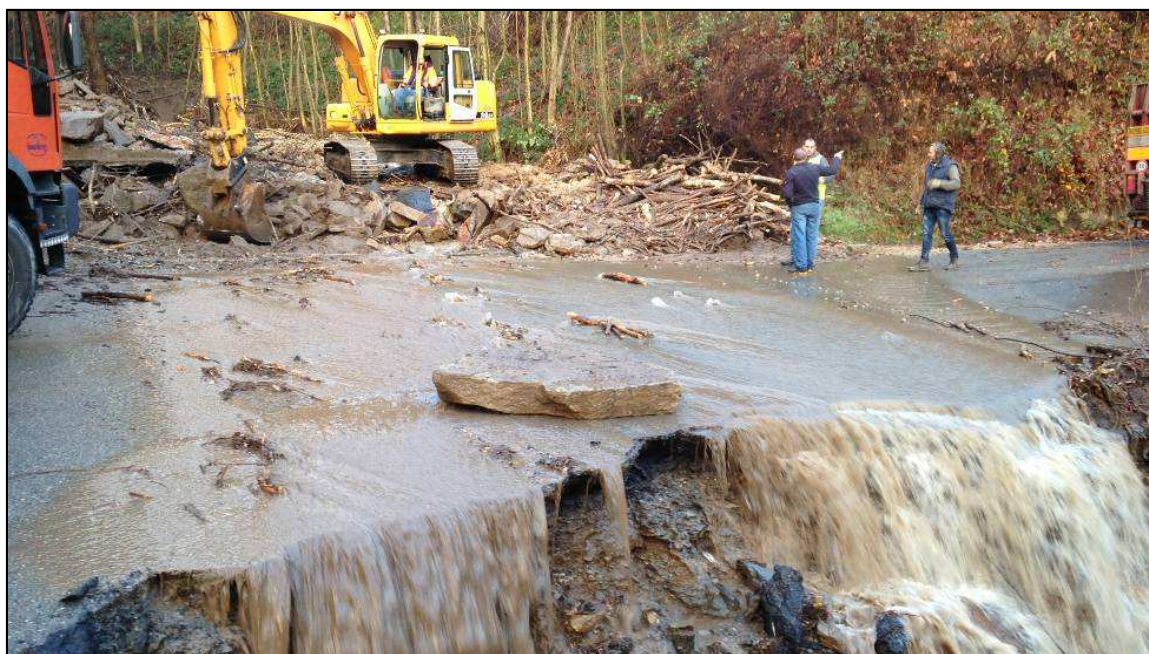
**S.P. 167 della Val Lemina - km 06+200 – Comune di S. Pietro Val Lemina**  
**Colata detritica e intasamento attraversamento**

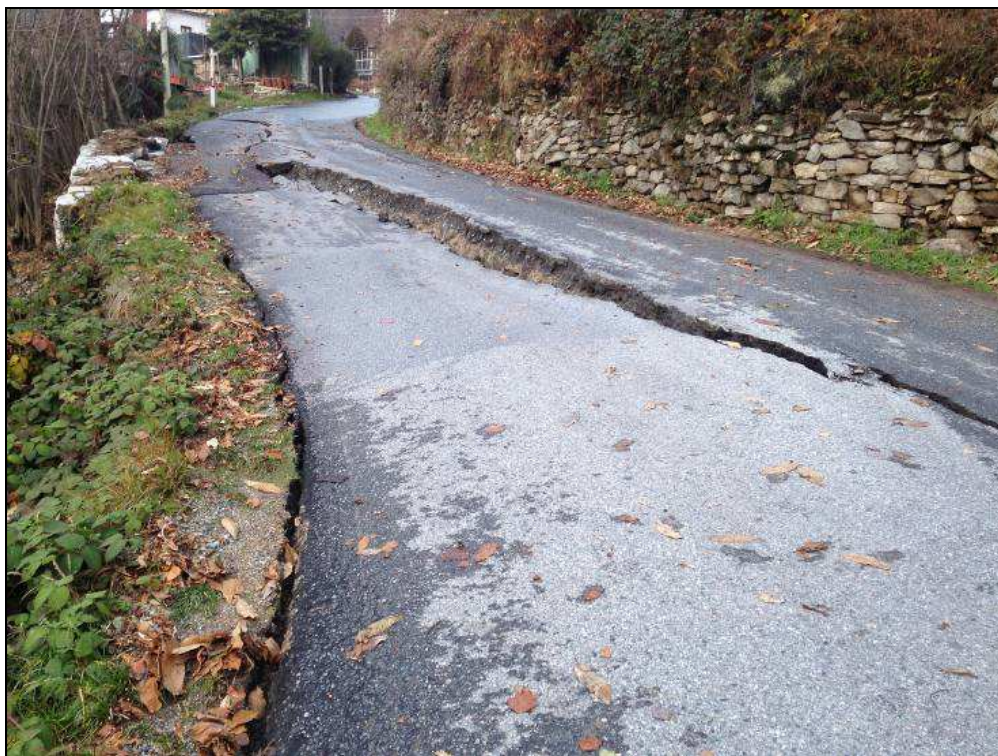
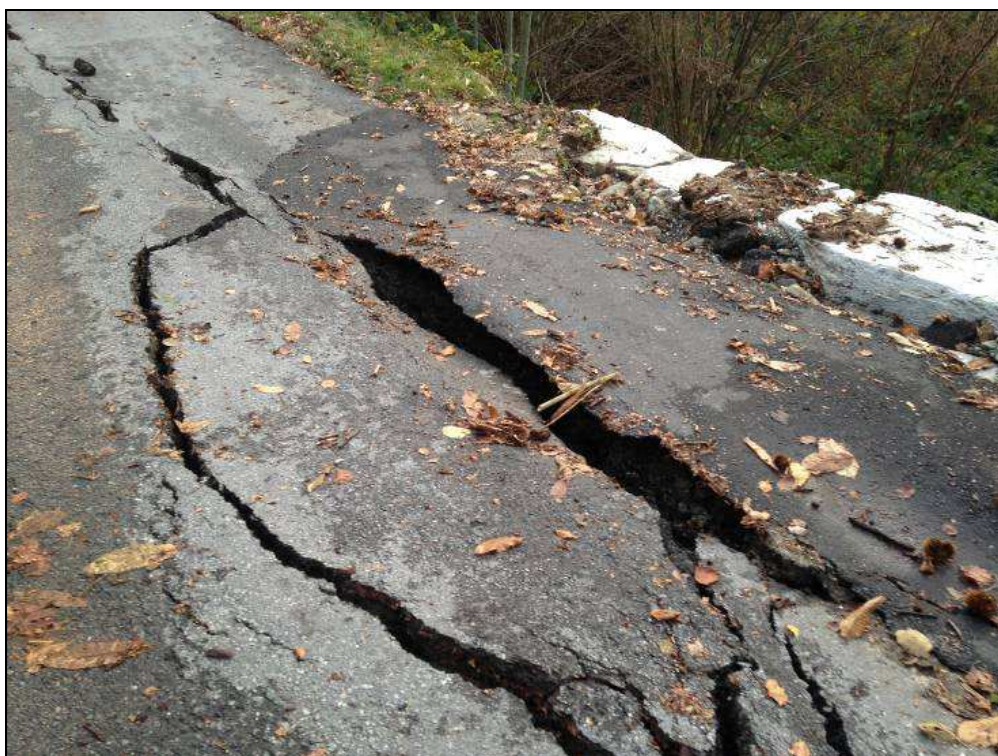
**S.P. 167 della Val Lemina - km 06+800 – Comune di Pinerolo  
Cedimento corpo stradale con isolamento borgata Talucco**

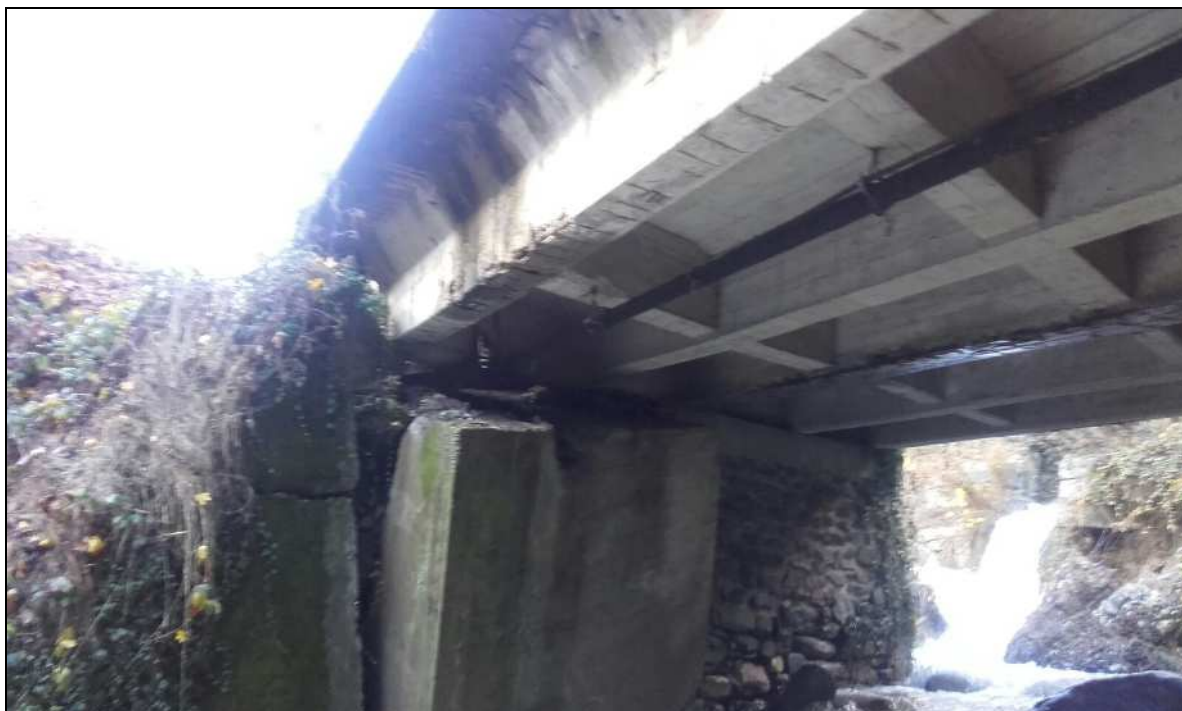
**S.P. 168 di San Germano Chisone - km 03+000 – Comune di Pramollo  
Cedimento parziale spalla ponticello rio dei Bosi**

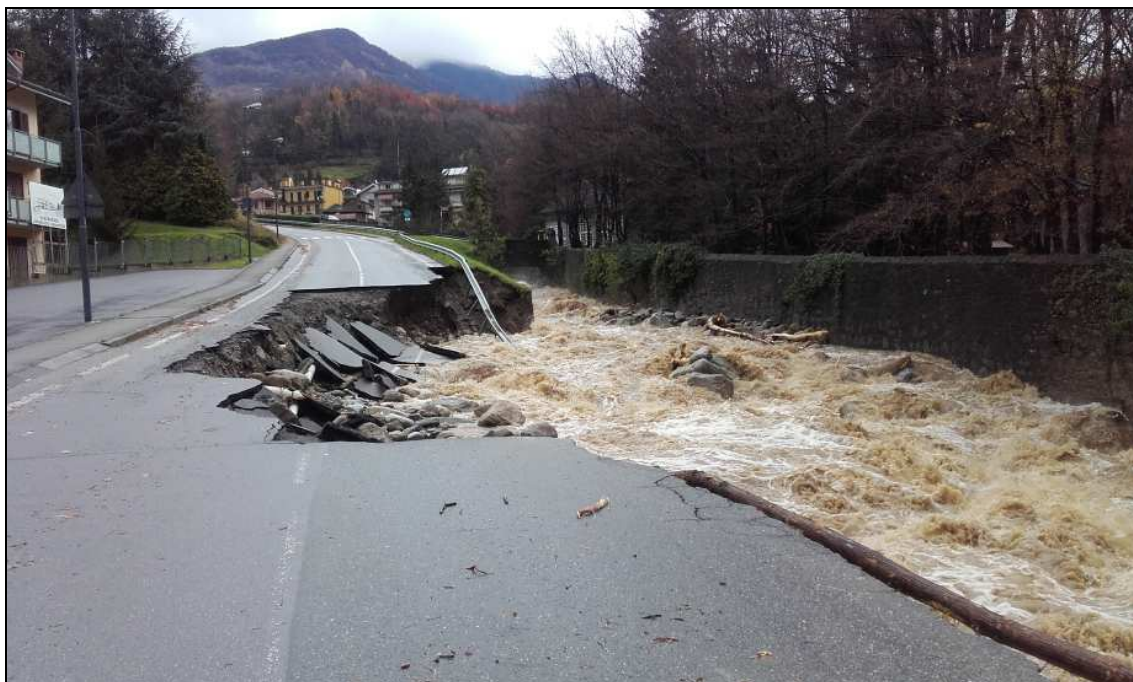
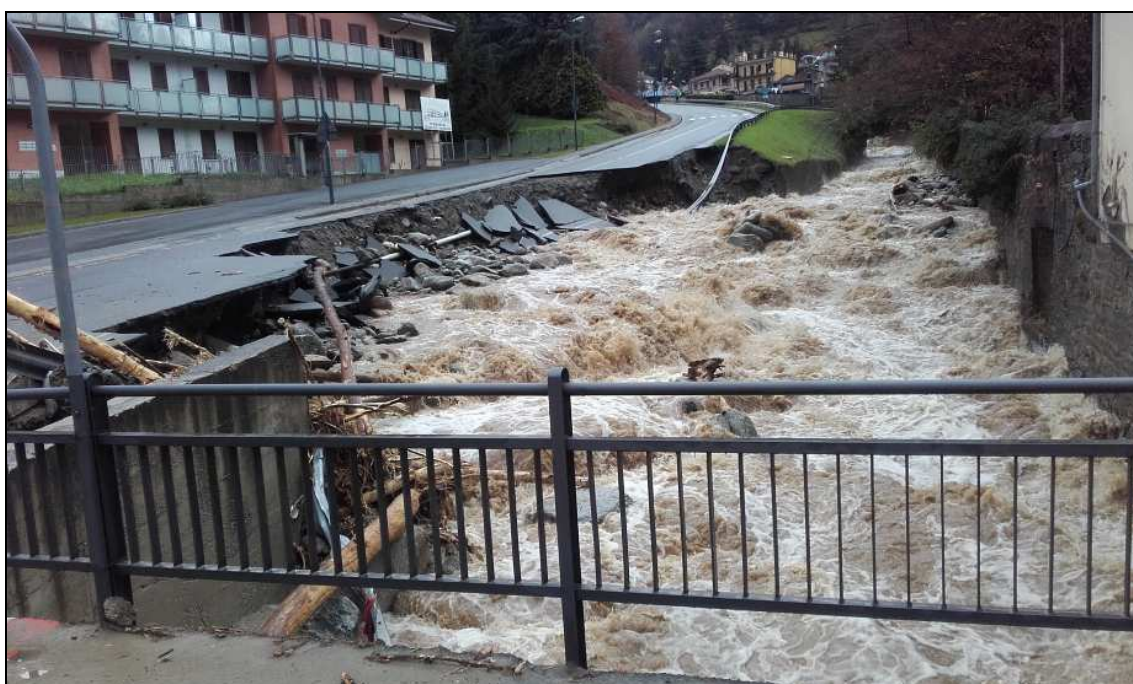
**S.P. 169 della Val Germanasca - km 0+150 – Comune di Perosa Argentina**  
**Ricostruzione del corpo stradale a seguito del cedimento carreggiata in prossimità**  
**rio Albona**

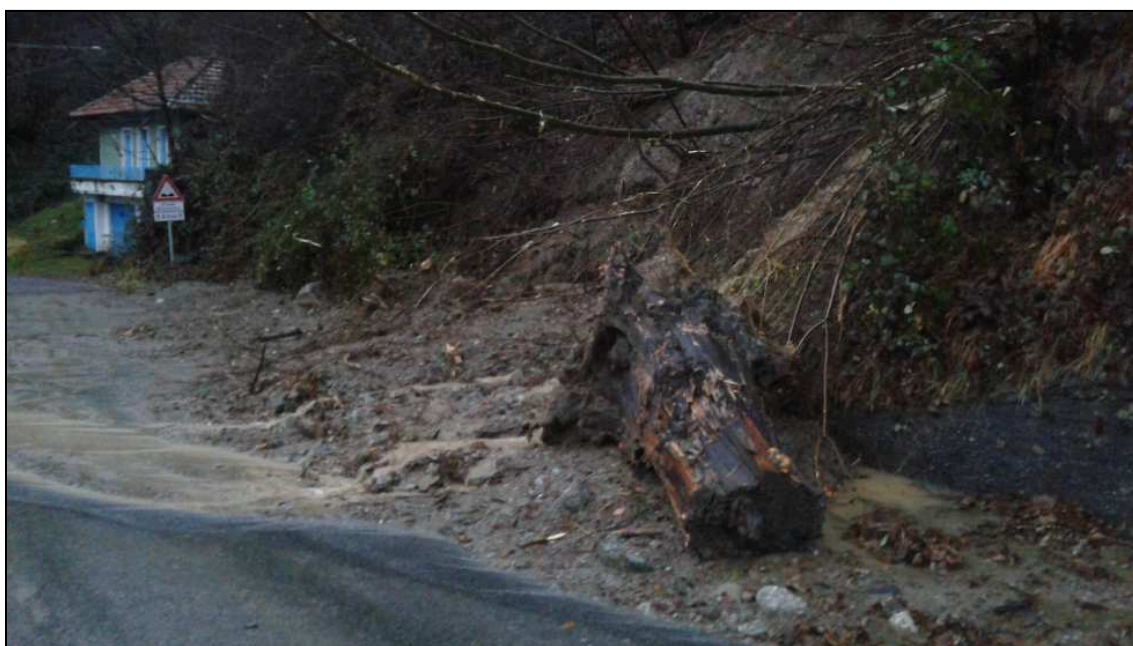
**S.P. 197 del Colle del Lys - km 14+600 Comune di Rubiana  
Frana versante a monte della strada**

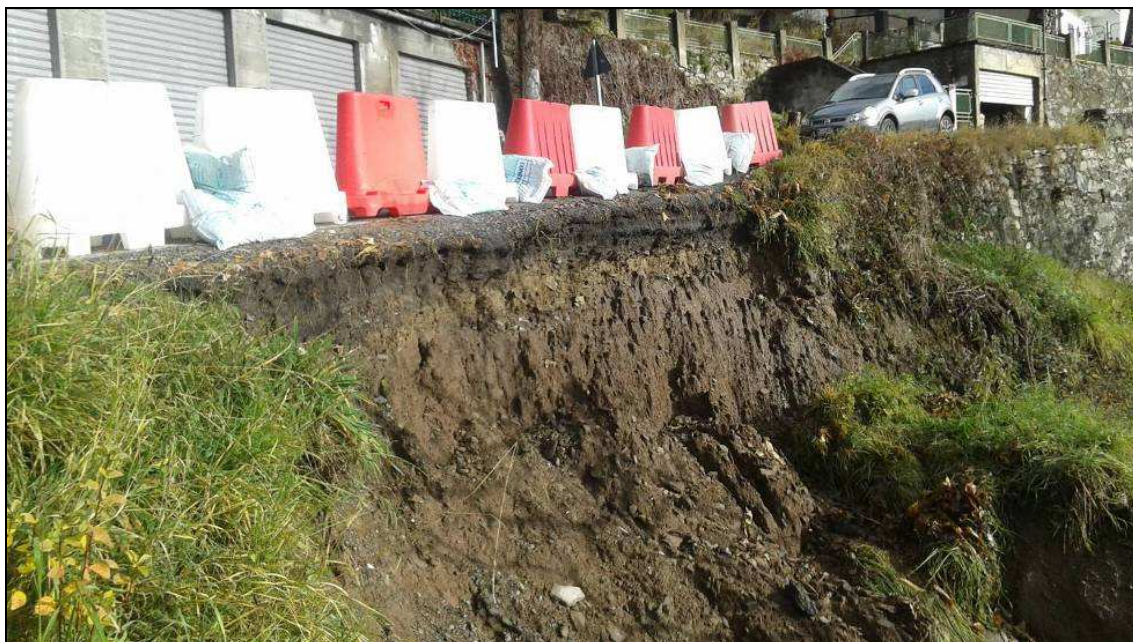
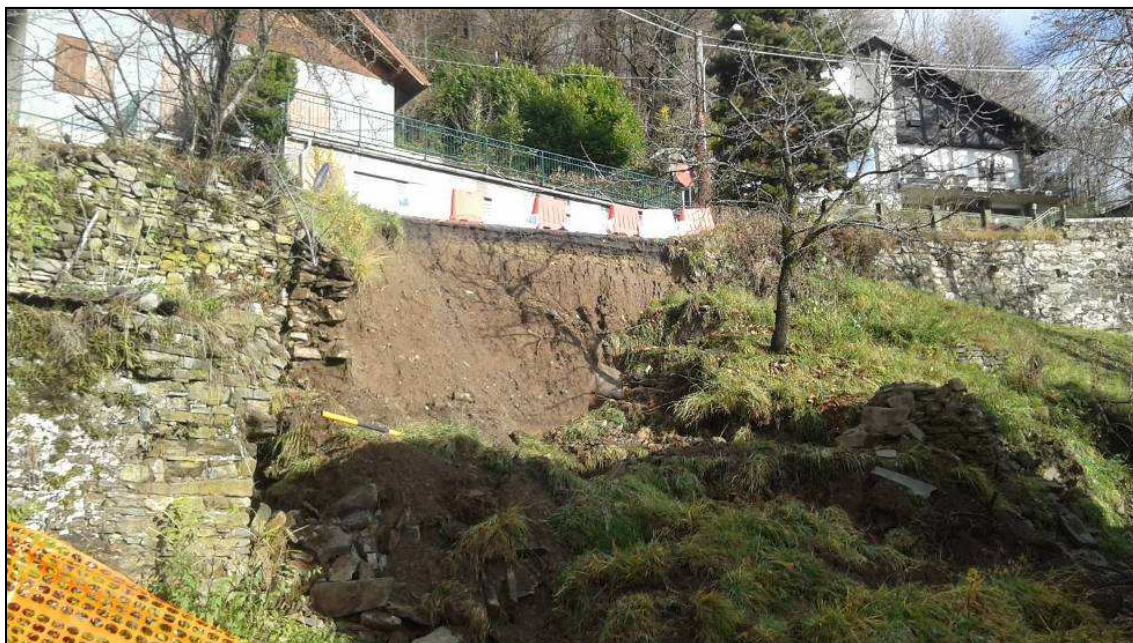
**S.P. 197 del Colle del Lys - km 15+600 –Comune di Rubiana  
Frana versante a valle della strada**

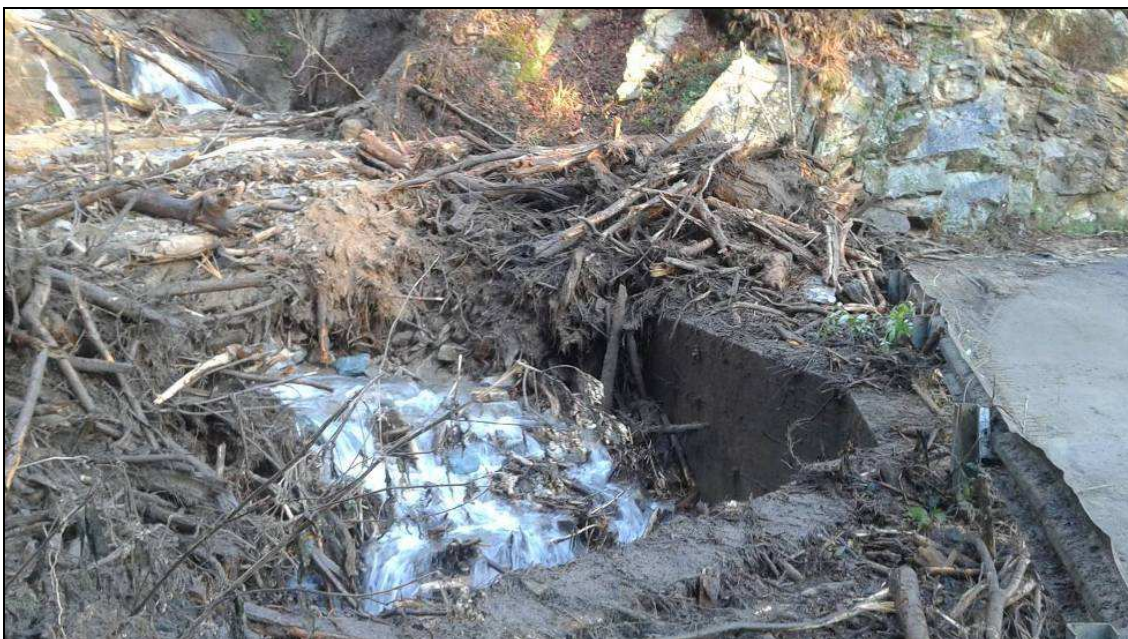
**S.P. 227 della Provonda - km varie - Comune di Giaveno**  
**Frane e colate sulla sede stradale**

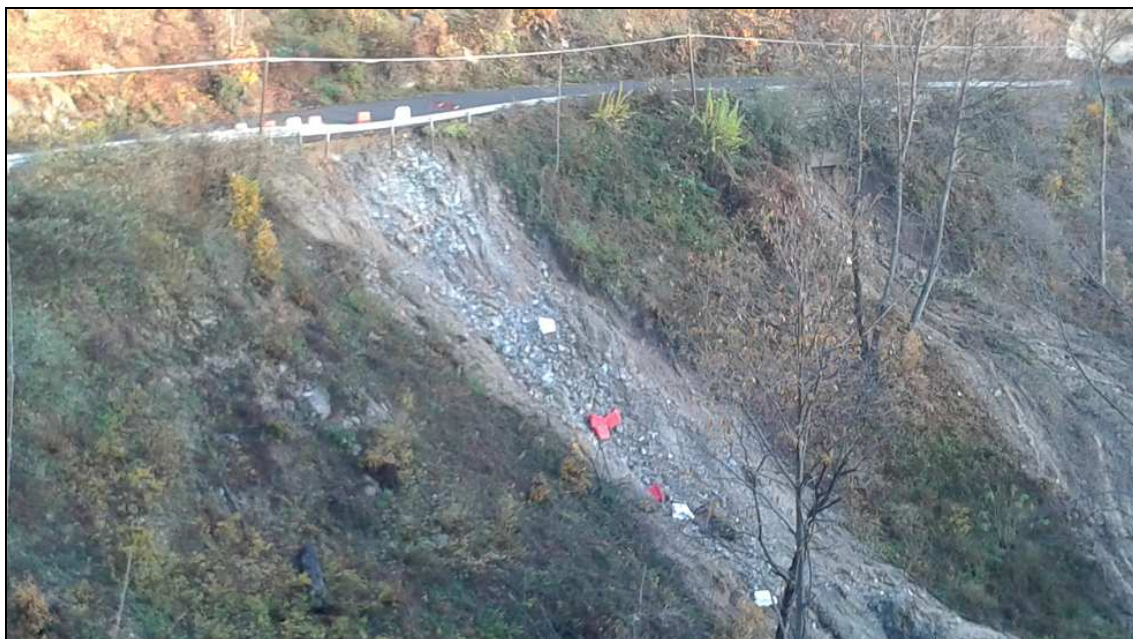
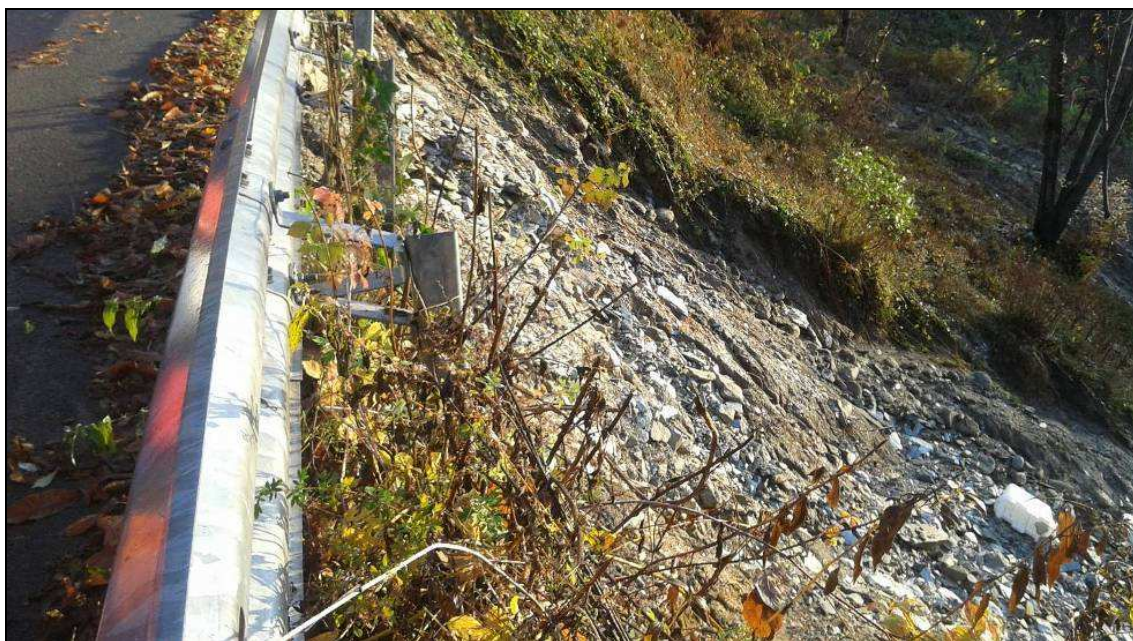
**S.P. 227 della Provonda - km 5+600 – Comune di Giaveno**  
**Frana versante a valle della strada**

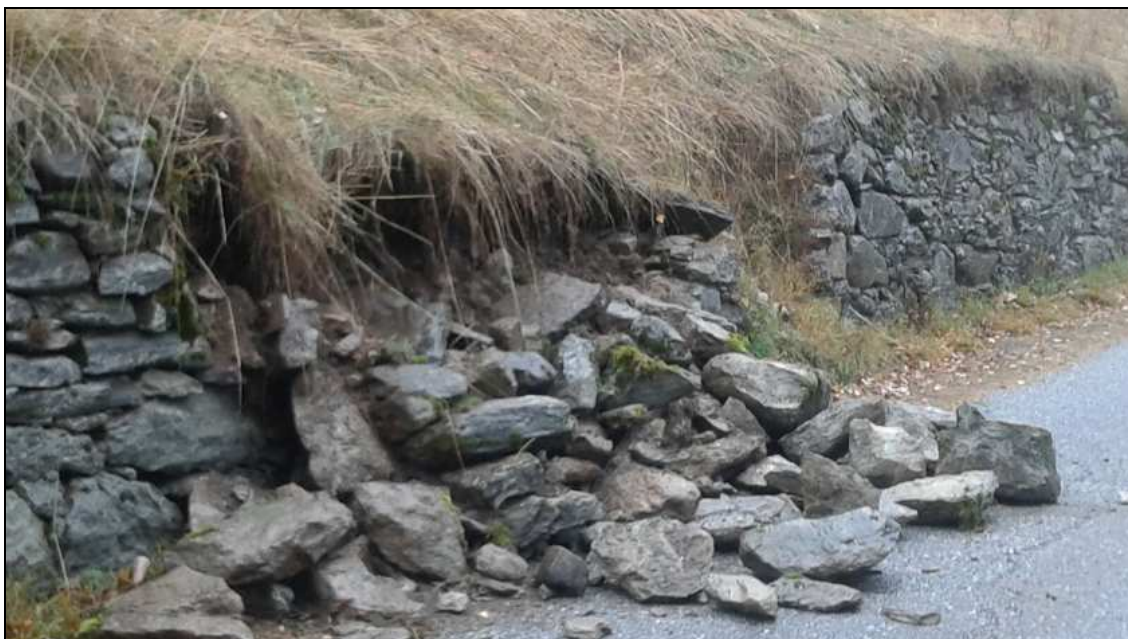
**P. 232 di Devejs - km 2+400 – Comune di Exilles**  
**Ripristino muro a secco**

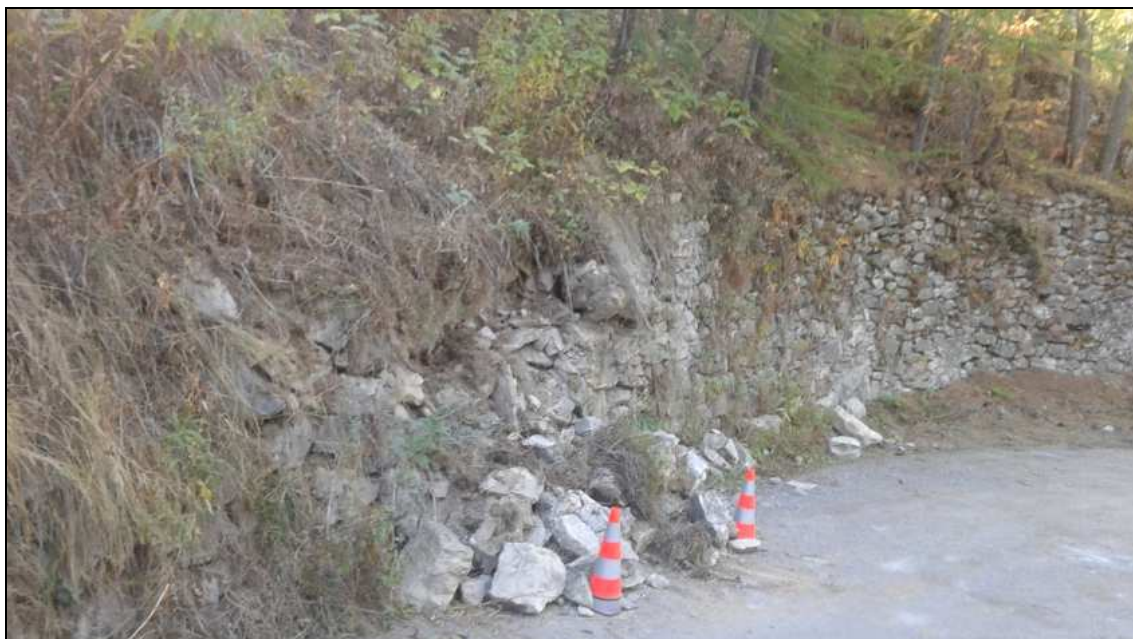
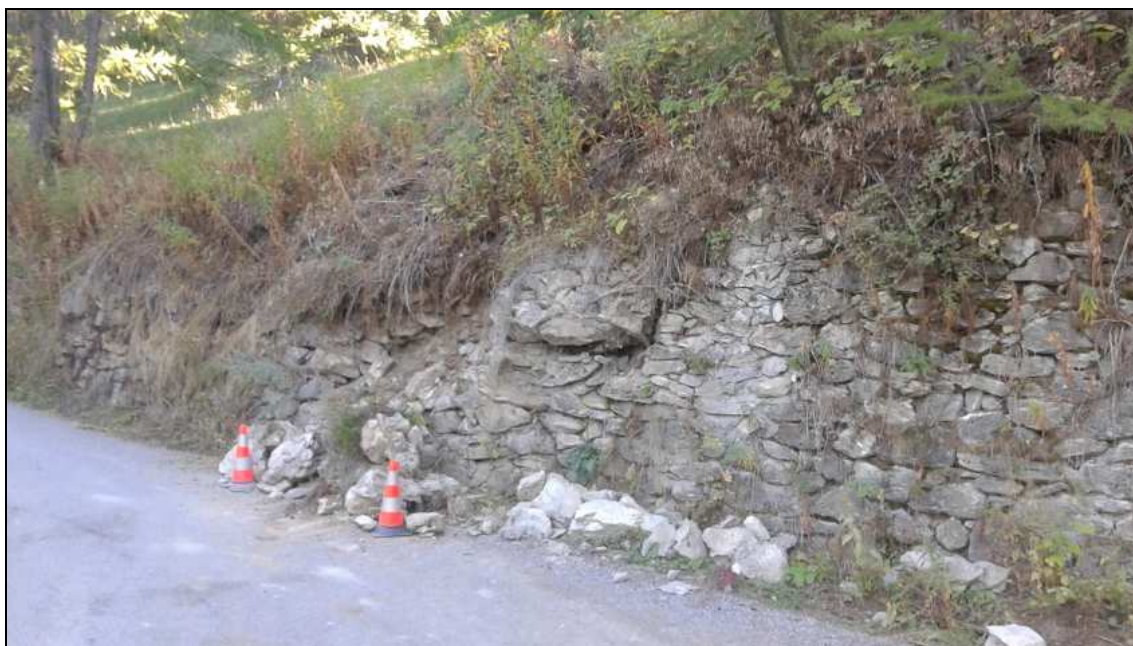
**S.P. 236 della Stazione Alpina - km 3+600 – Comune di Sauze d'Oulx  
Ripristino muro a secco**

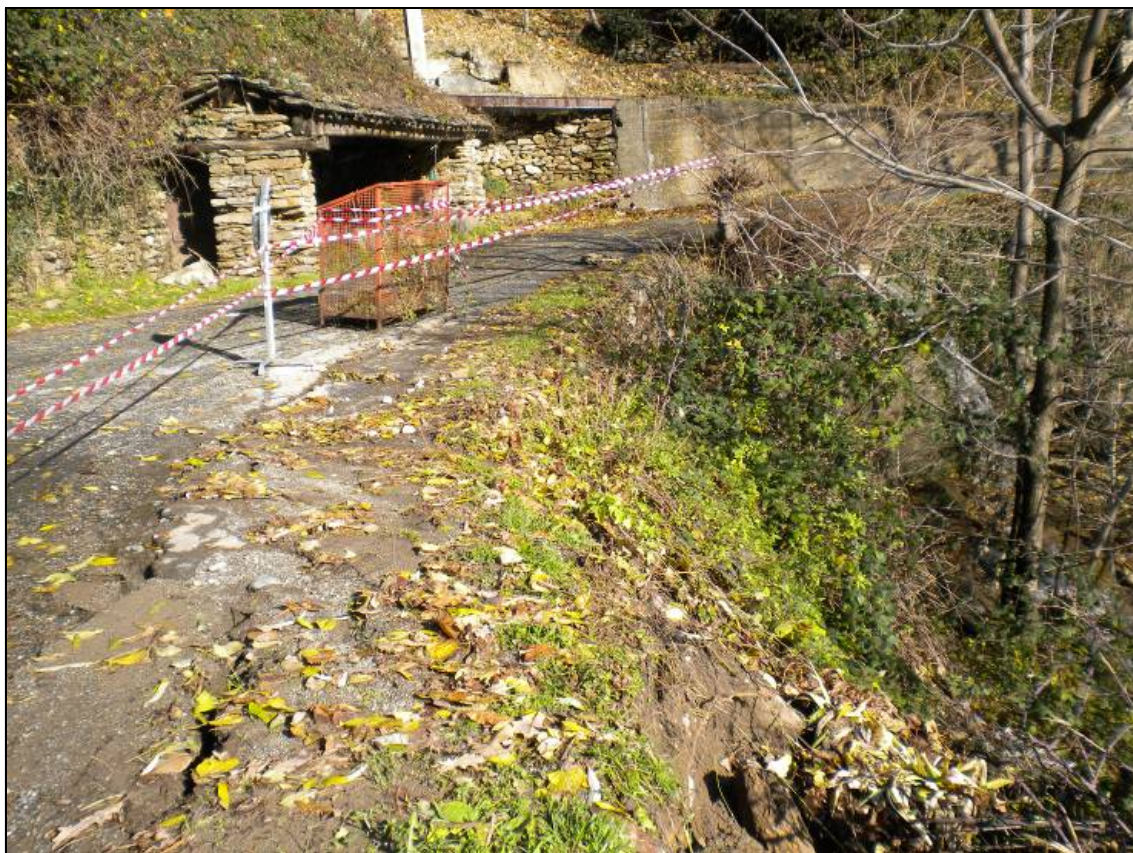
**S.P. 258 di Indritto - km 2+100/2+500/3+100 – Comune di Villar Pellice**  
**Ripristino di muri sottoscarpa**

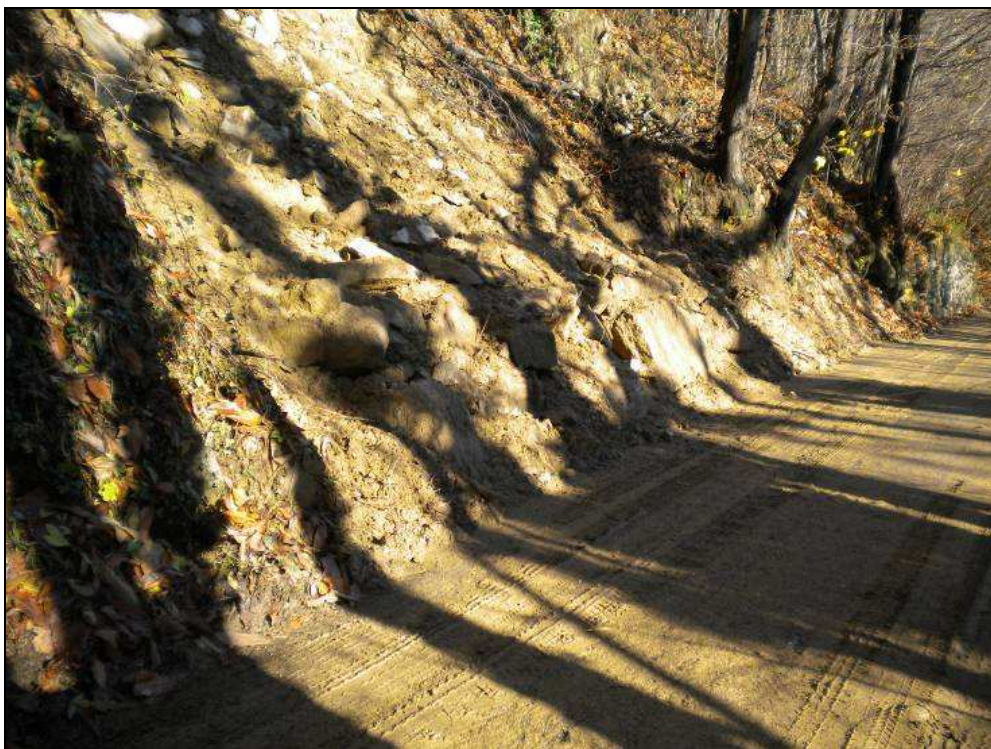
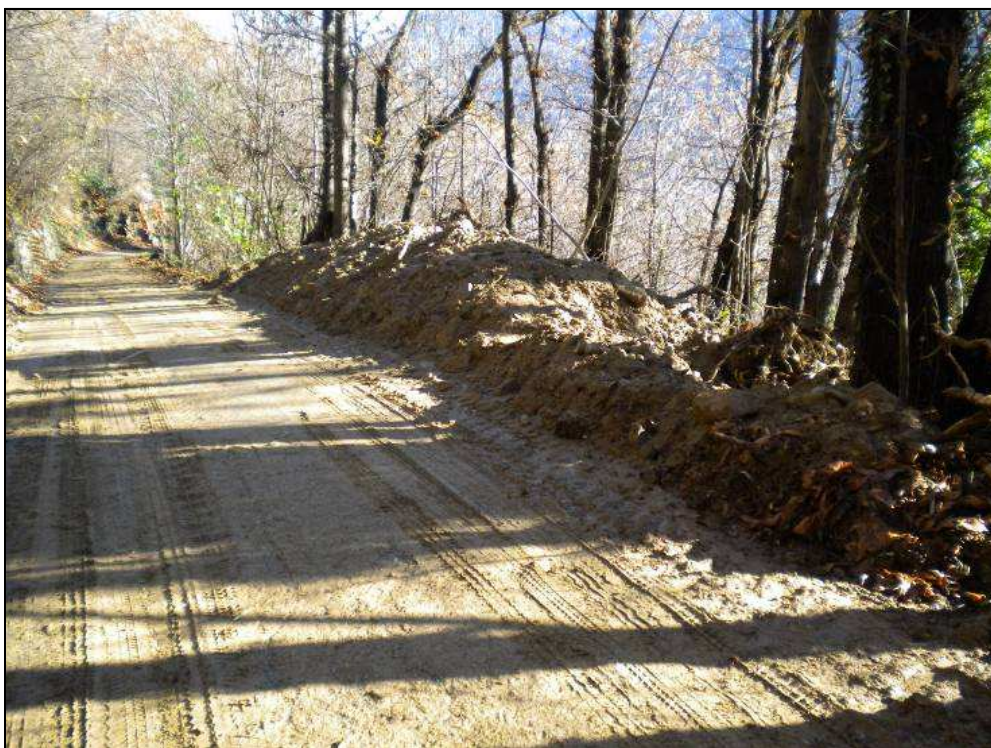
**S.P. 258 di Indritto - km 4+500 – Comune di Villar Pellice  
Consolidamento versante a monte della sede stradale**

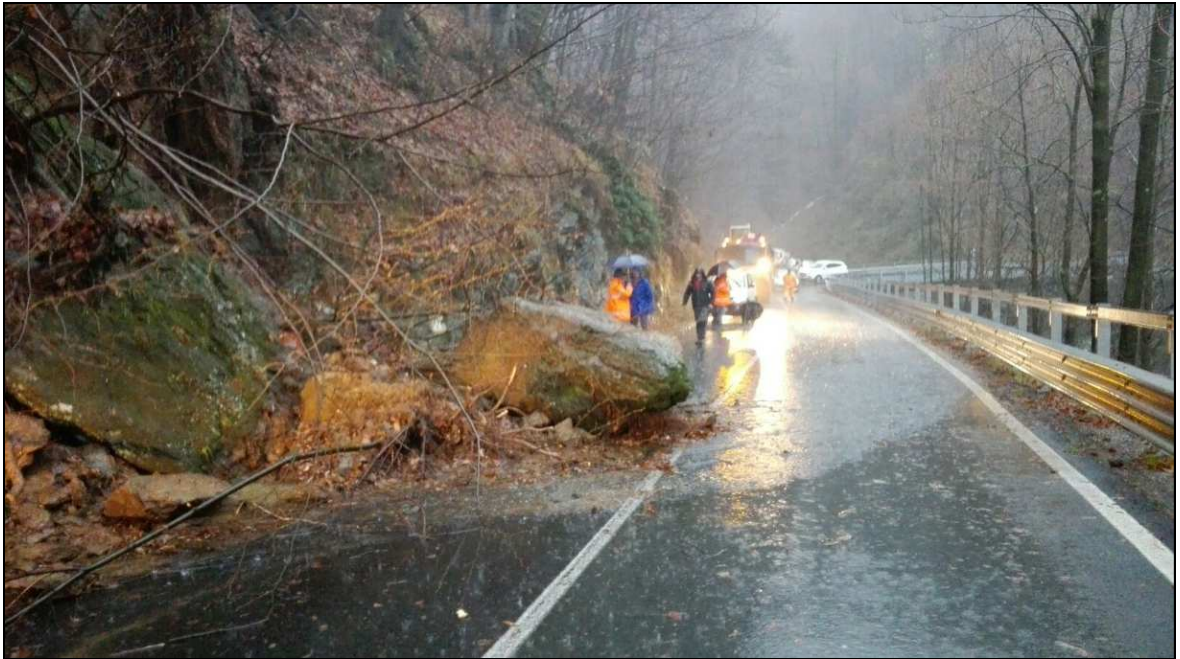
**S.P. 32 della Valle di Viù (località Mondrezza) - km 10+600. Caduta massi**

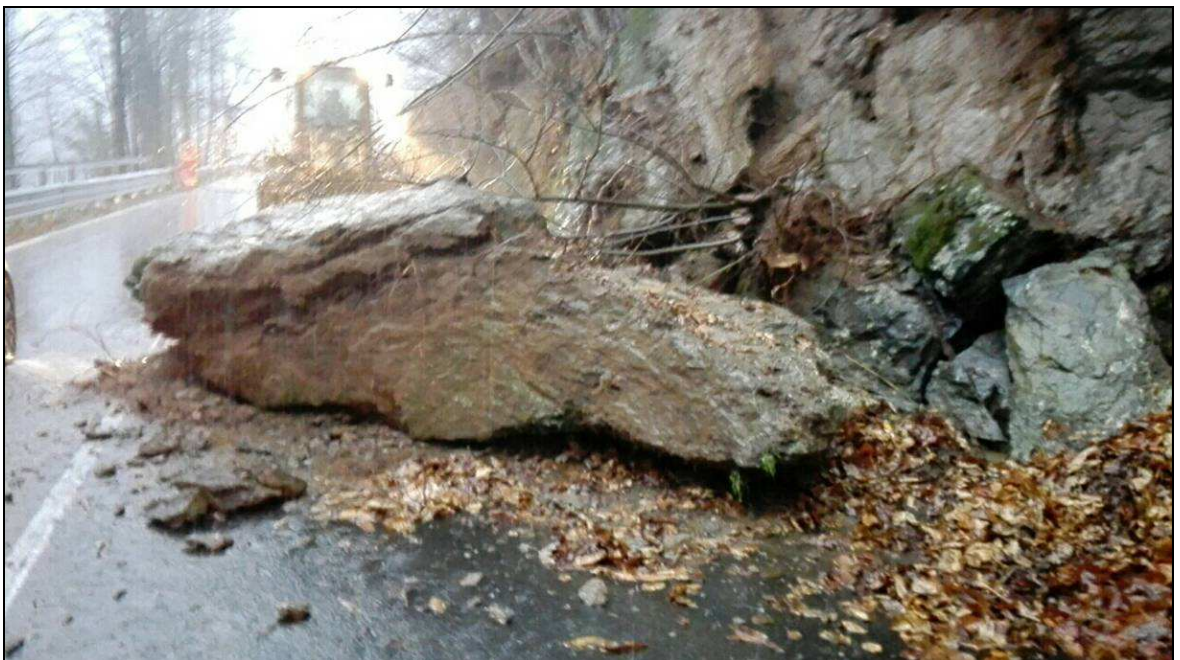
**S.P. 32 della Valle di Viù (località Mondrezza) - km 10+600. Caduta massi**
