**Cava di pietra ornamentale
sita in località “Case Bisdonio”
dei Comuni di Alpette (TO) e Pont Canavese (TO)**

RELAZIONE TECNICA

TIBOLDO GRANITI S.r.l.

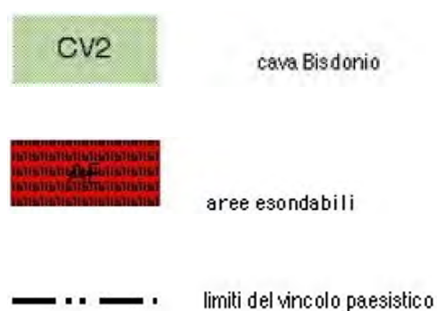
Estratto Tavola 21 del PRGC del Comune di Pont Canavese (TO)

Dal punto di vista della zonizzazione acustica, il comune di Pont Canavese ha identificato l'area oggetto di studio in Classe V-Aree prevalentemente industriali, ossia *“rientrano in questa classe le aree interessate da insediamenti industriali e con scarsità di abitazioni.”* come si può evincere dalla figura sottostante. Intorno all'area di cava vi è una fascia ricadente in Classe IV-Aree di intensa attività umana che separa l'area di cava in Classe V dalle vicine aree inserite in Classe III-Aree di tipo misto.

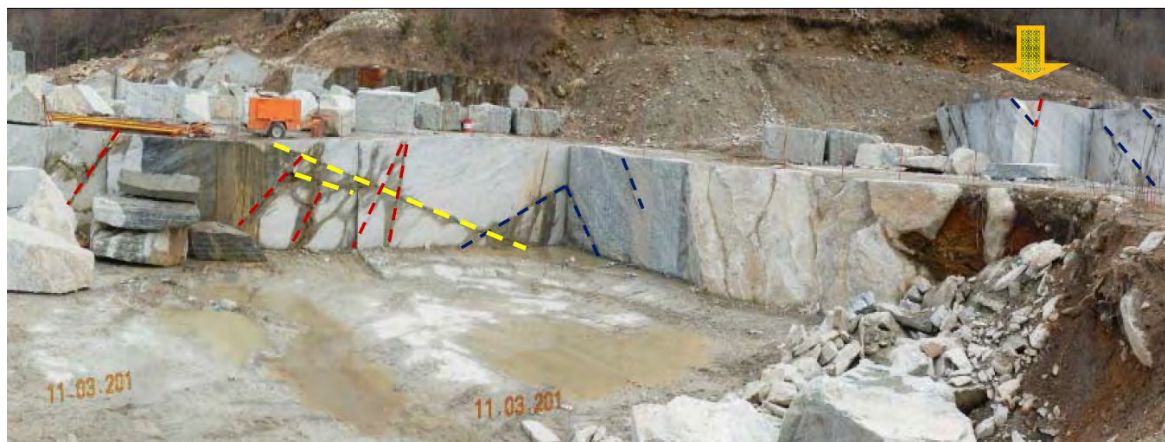
Foto 1: Veduta del fronte principale di coltivazione, con evidenziazione delle discontinuità appartenenti alle famiglie Ka (in giallo), Kb (in blu) e Kc (in rosso). In alto la situazione al 2013, in basso la situazione aggiornata al 2023. Nella prima foto, a destra, evidenziato dalla freccia, si nota un piccolo cuneo delimitato da discontinuità Kb e Kc, eliminato mediante disgaggio del fronte.

Si osserva come, pur nell'inevitabile dispersione dei valori, connesso con l'andamento irregolare delle discontinuità, le giaciture rilevate confermano l'andamento generale, e possono essere agevolmente classificate all'interno delle famiglie già individuate. La stessa conferma si può ottenere, in via qualitativa, dall'osservazione delle due fotografie seguenti, relative al fronte di cava nel 2013 e nel 2023, sulla quale sono evidenziate le tracce dell'intersezione delle discontinuità con i fronti di scavo.

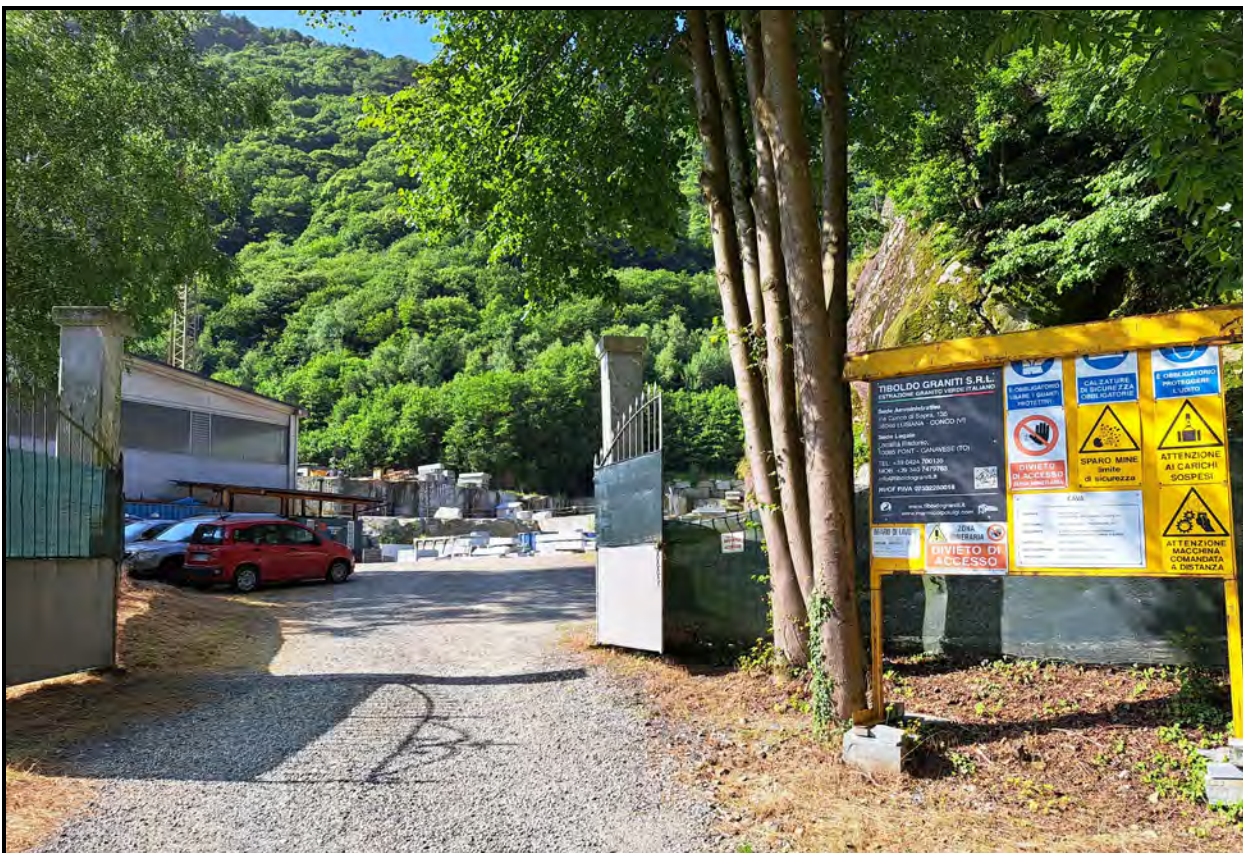
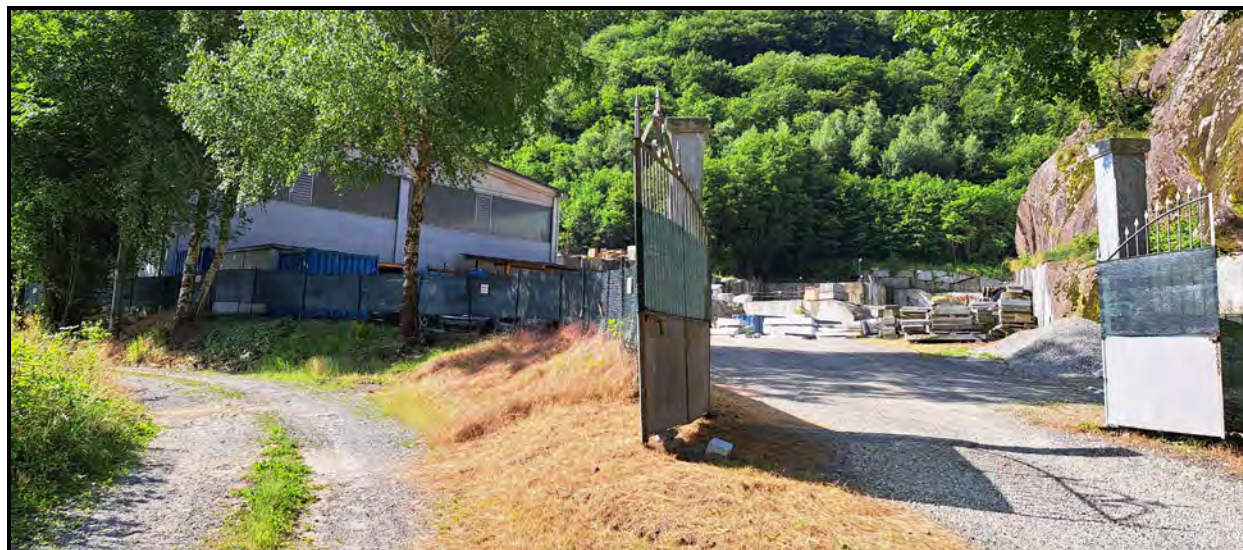
Come si può osservare dalle immagini riportate di seguito l'area di cava è delimitata da una recinzione che ne impedisce l'accesso alle persone non autorizzate oltre alla cartellonistica posta in corrispondenza del cancello d'ingresso che indica il divieto di accesso alle persone non autorizzate. Sempre in corrispondenza del cancello d'ingresso all'area di cava è anche presente la cartellonistica indicante i possibili pericoli presenti nell'area e gli obblighi se vi si accede.

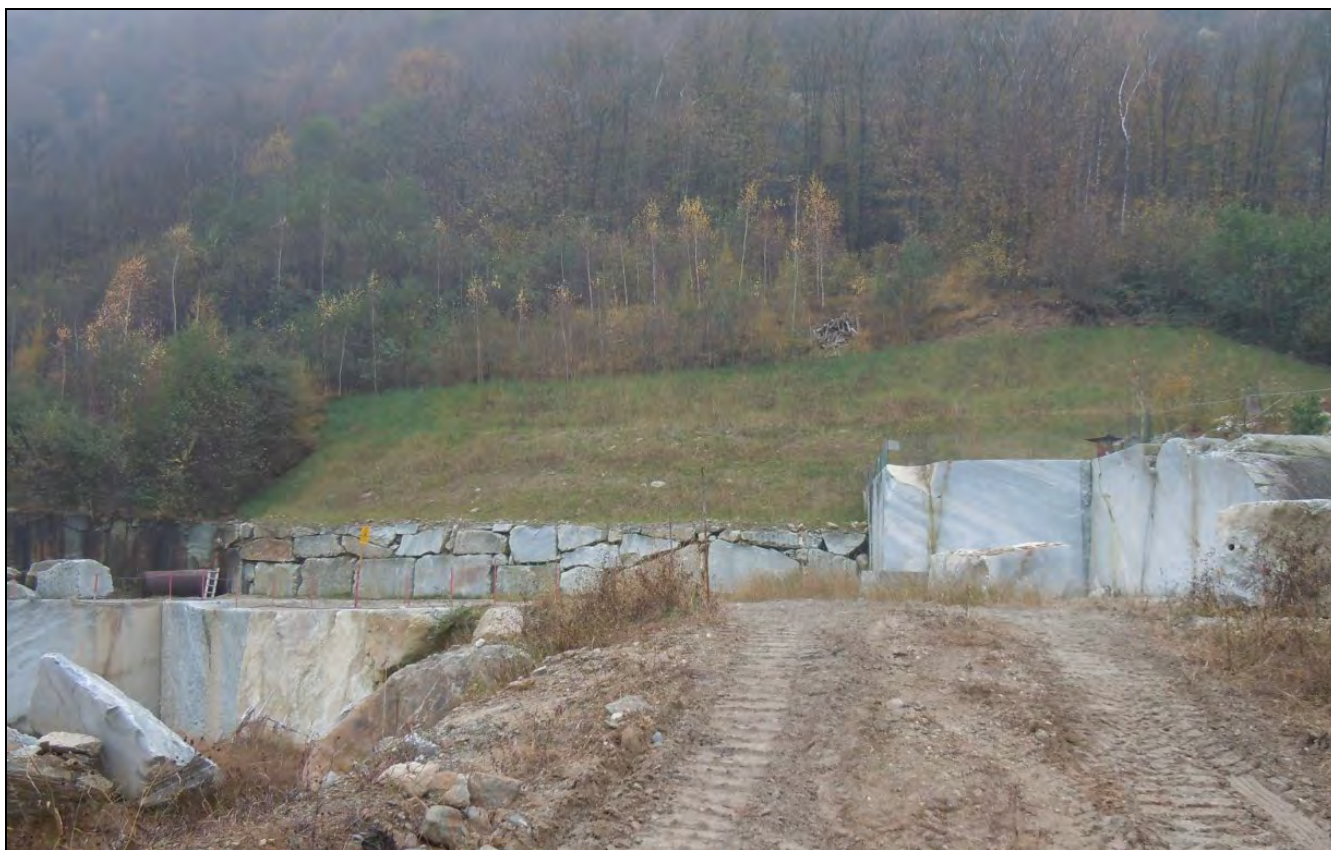
Intervento di risagomatura del versante eseguito nel 2013 nel settore nord-ovest della cava.

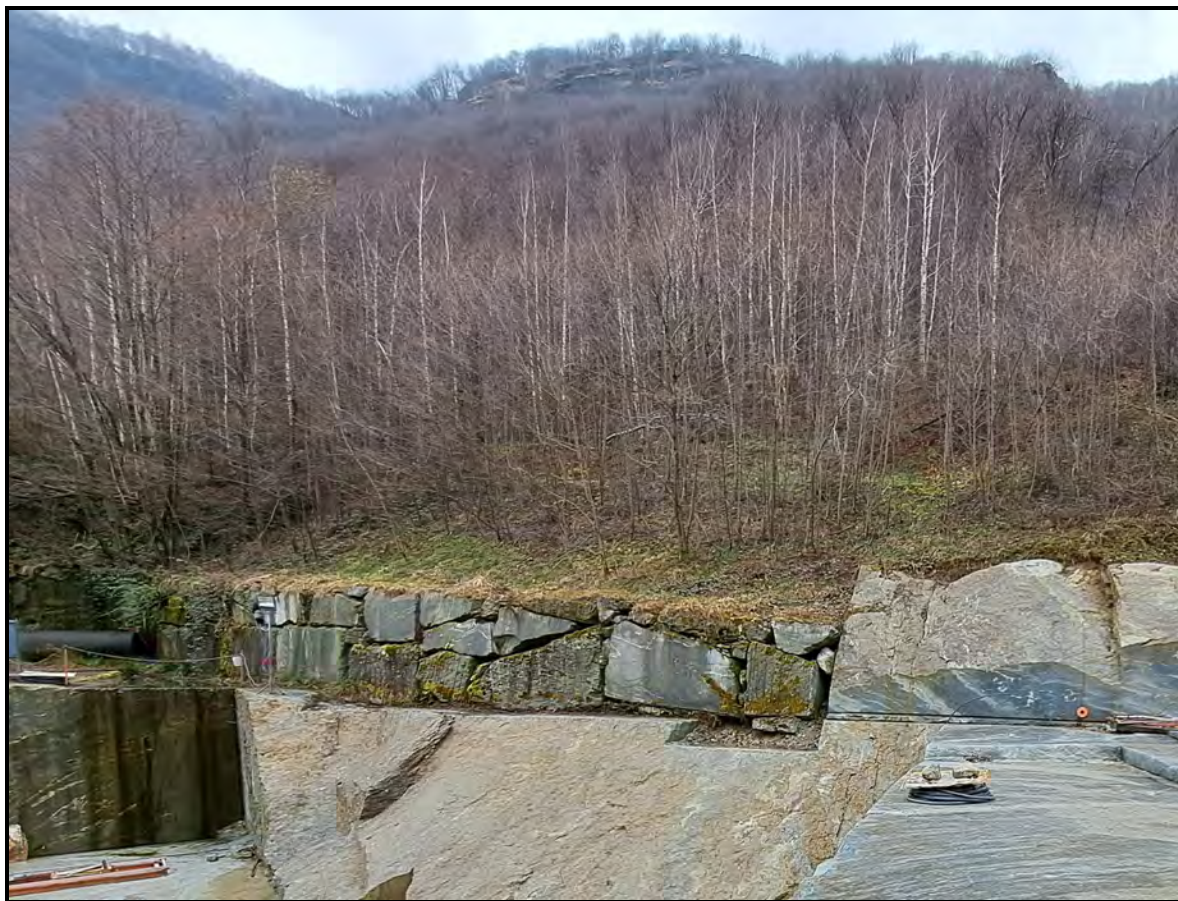
Come si può osservare nell'immagine sottostante, il versante che era stato inerbito, dopo più di un decennio risulta completamente rimboschito.

Vista d'insieme della porzione di versante in esame allo stato attuale (2025).

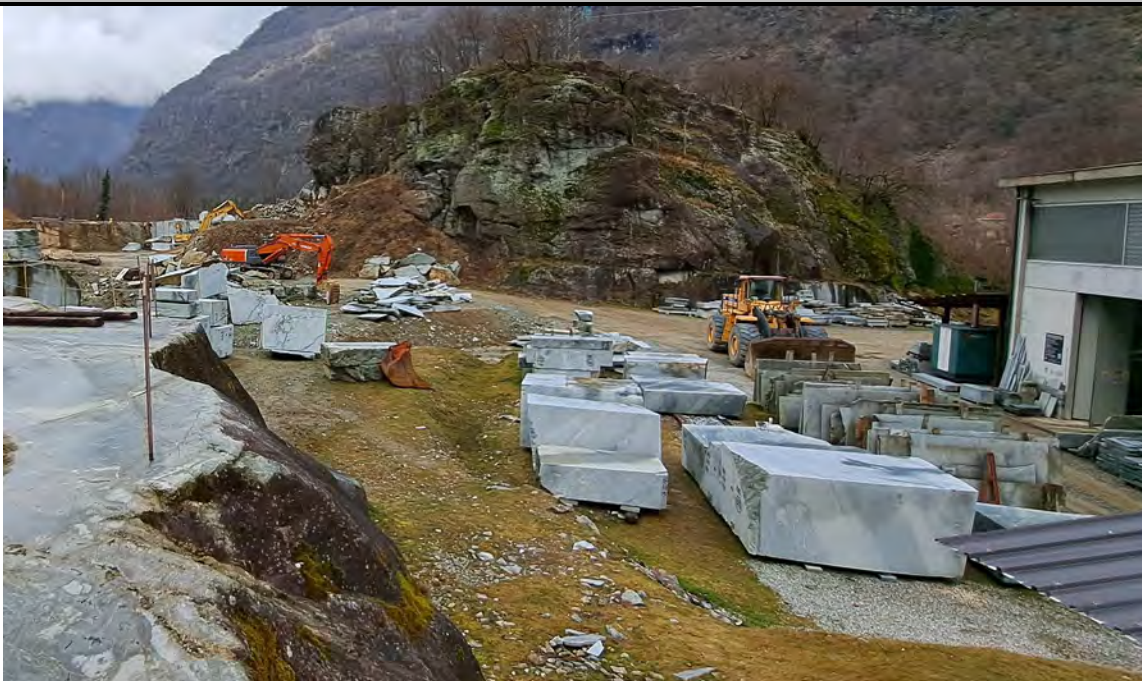
Foto 2: piazzale inferiore posto alla quota di circa 481 – 482 m s.l.m., con vista dell'area di stoccaggio e del capannone annesso alla cava.

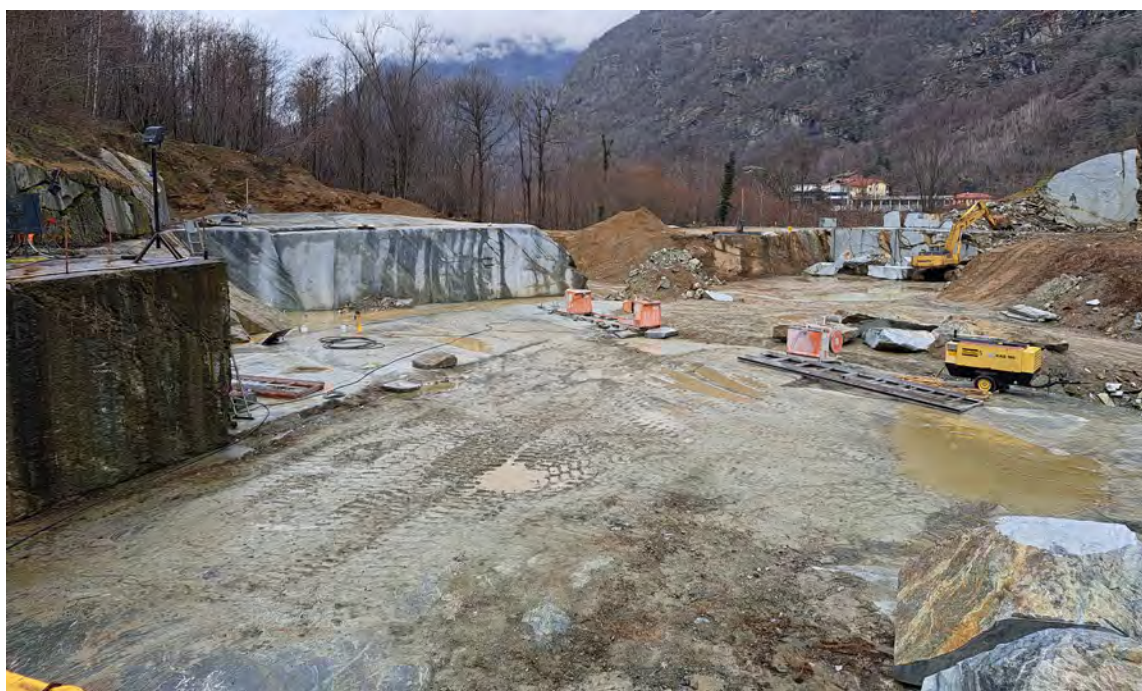
Foto 2: piazzale intermedio posto alla quota di circa 485 – 486,5 m s.l.m.

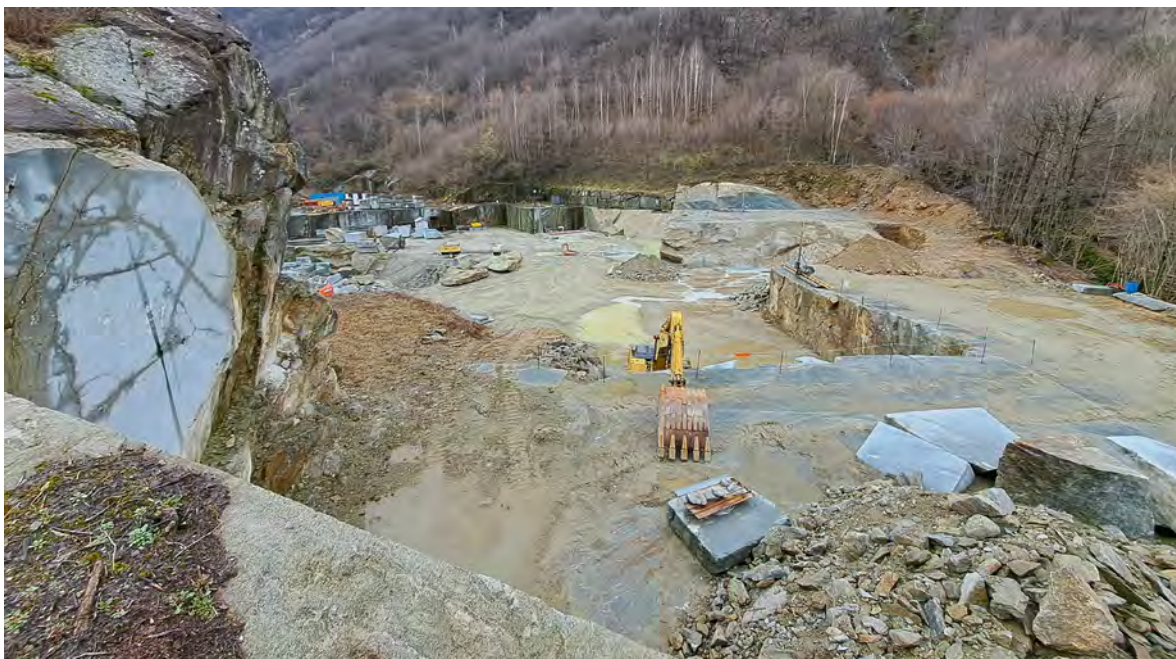
Foto 3: piazzale superiore nella porzione settentrionale dell'area di cava posto alla quota di circa 489,5 m s.l.m.

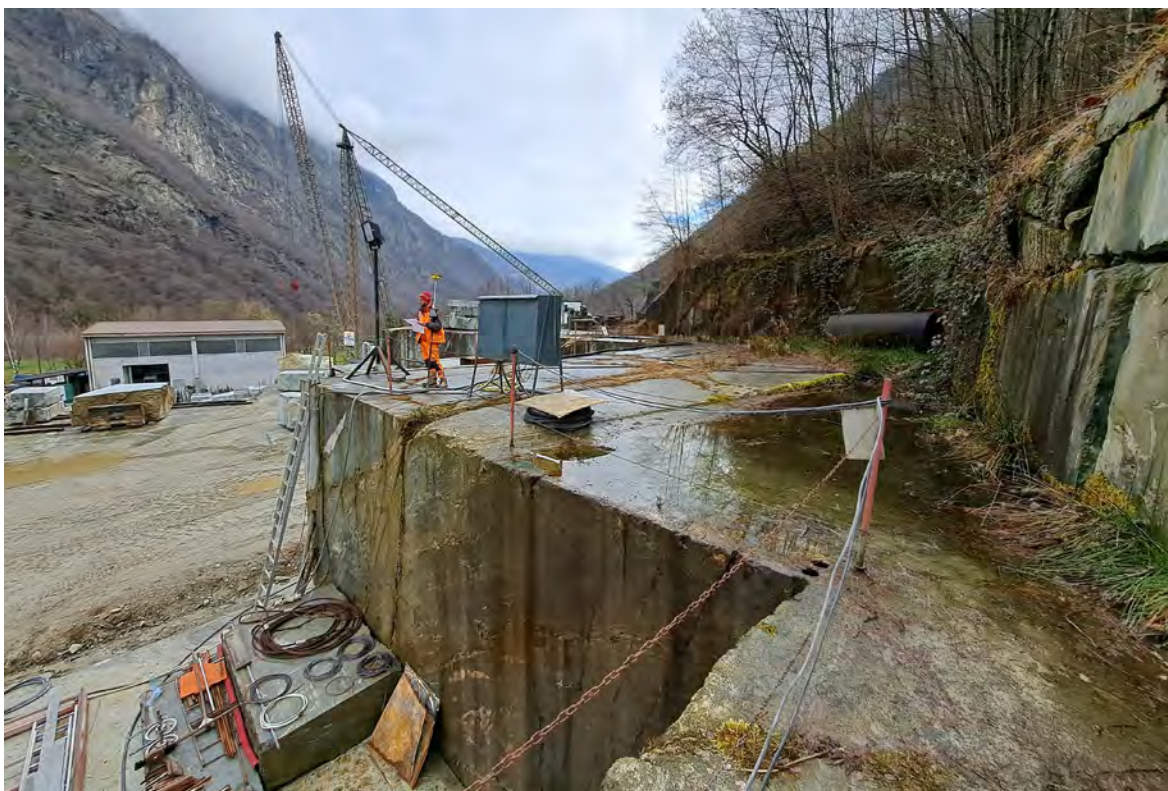
Foto 4: piazzale superiore nella porzione meridionale dell'area di cava posto alla quota di circa 491 m s.l.m.

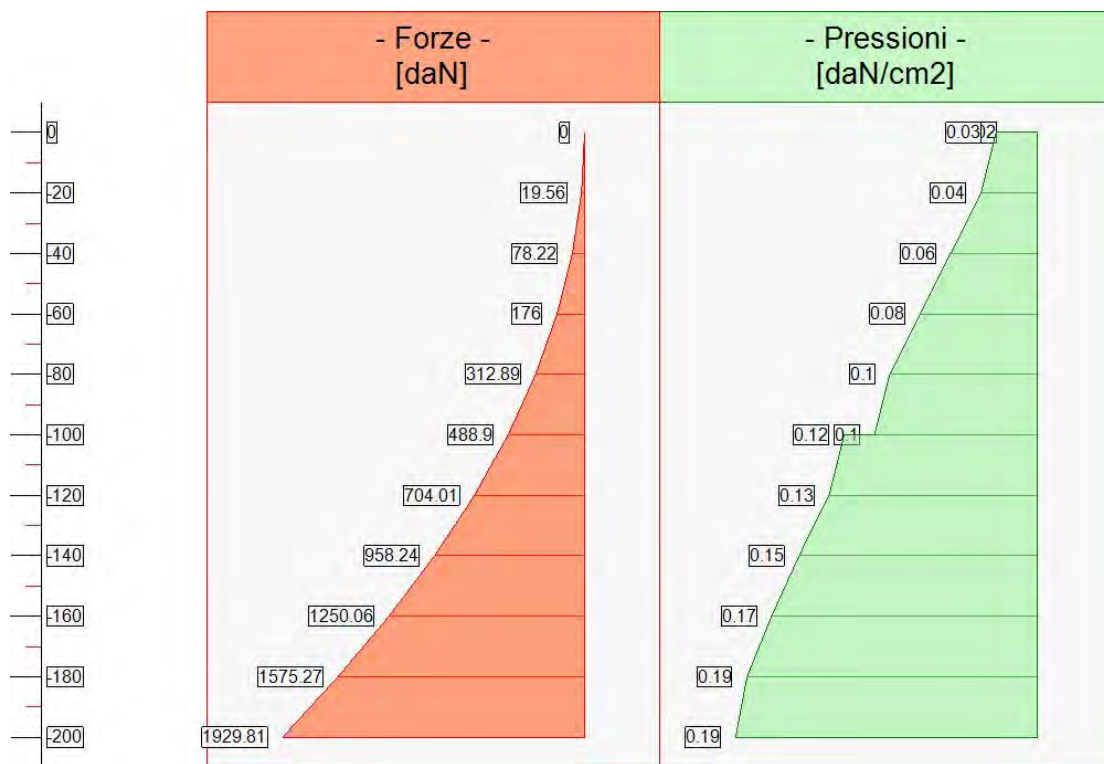
Forze e Pressioni lungo il paramento verticale e fondazione, per il Caso 2 (SLV_SISMA_SU [SLV] - Sisma_1+1+R_Su)

Forze (totali) e Pressioni lungo il fusto, per il Caso 2 (SLV_SISMA_SU [SLV] - Sisma_1+1+R_Su)

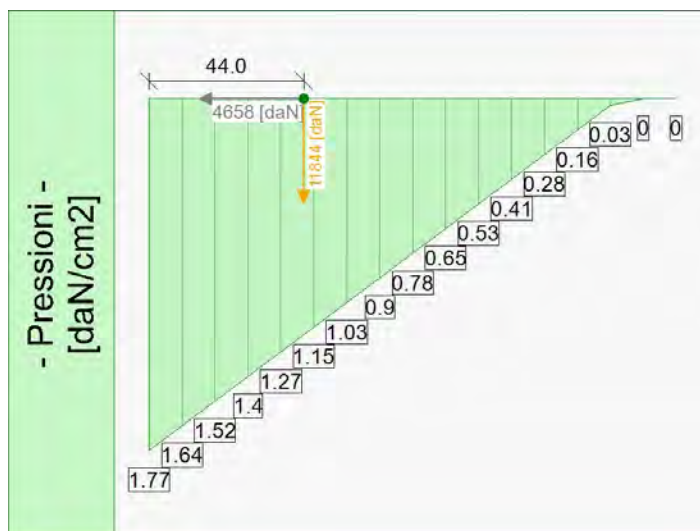
Forze (totali) e Pressioni lungo il fusto, per il Caso 4 (SLD_SISMA_SU [SLD] - Sisma_1+1+R_Su)

Risultante delle spinte sul muro (valori da intendersi a modulo di calcolo (100 [cm])):

- attacco fusto - fondazione, forza orizzontale = 2140.8 [daN]
- attacco fusto - fondazione, forza verticale = 928.63 [daN]
