**ripristino del **livello zero** /  
sfioro / stramazzo / del  
Lago di Viverone  
a 1,64 m**

CDL – Livello Zero - 28 settembre 2017

IT1110020 – Lago di Viverone

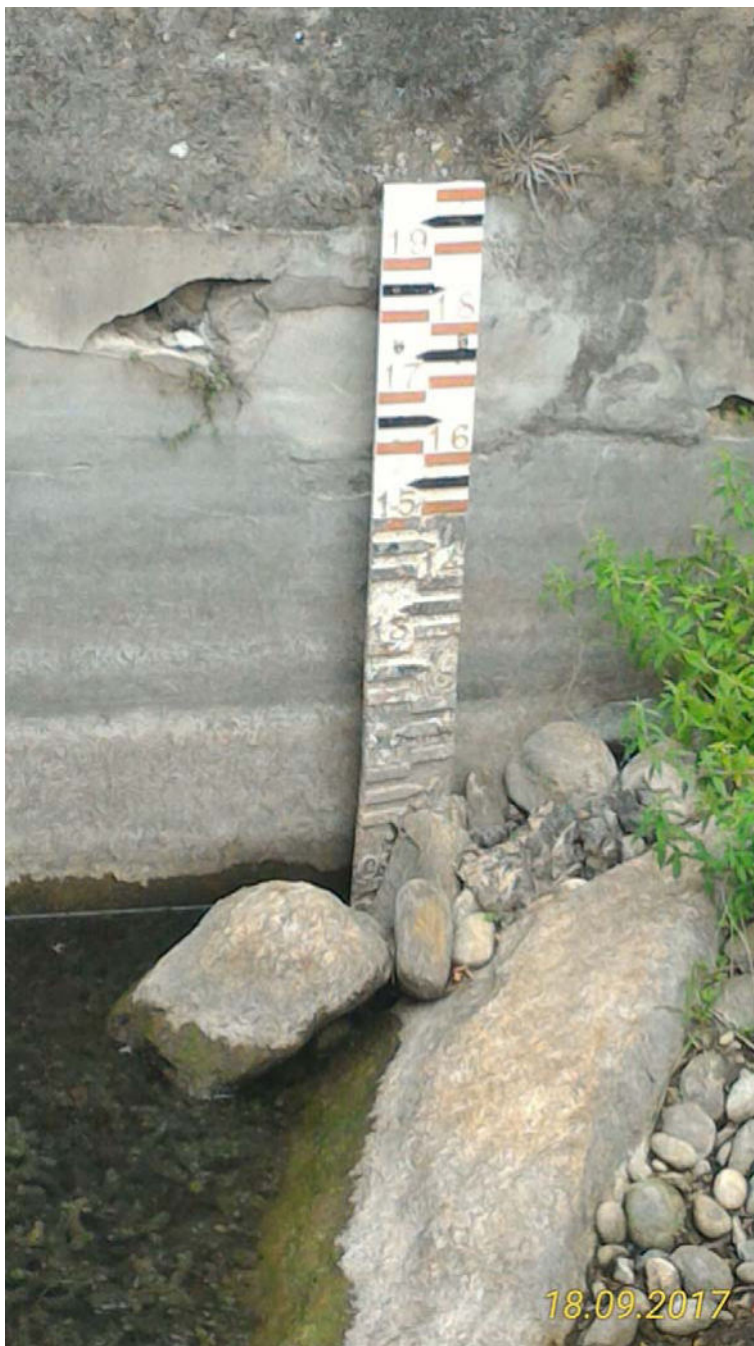
0,80 m  
18 set 2017

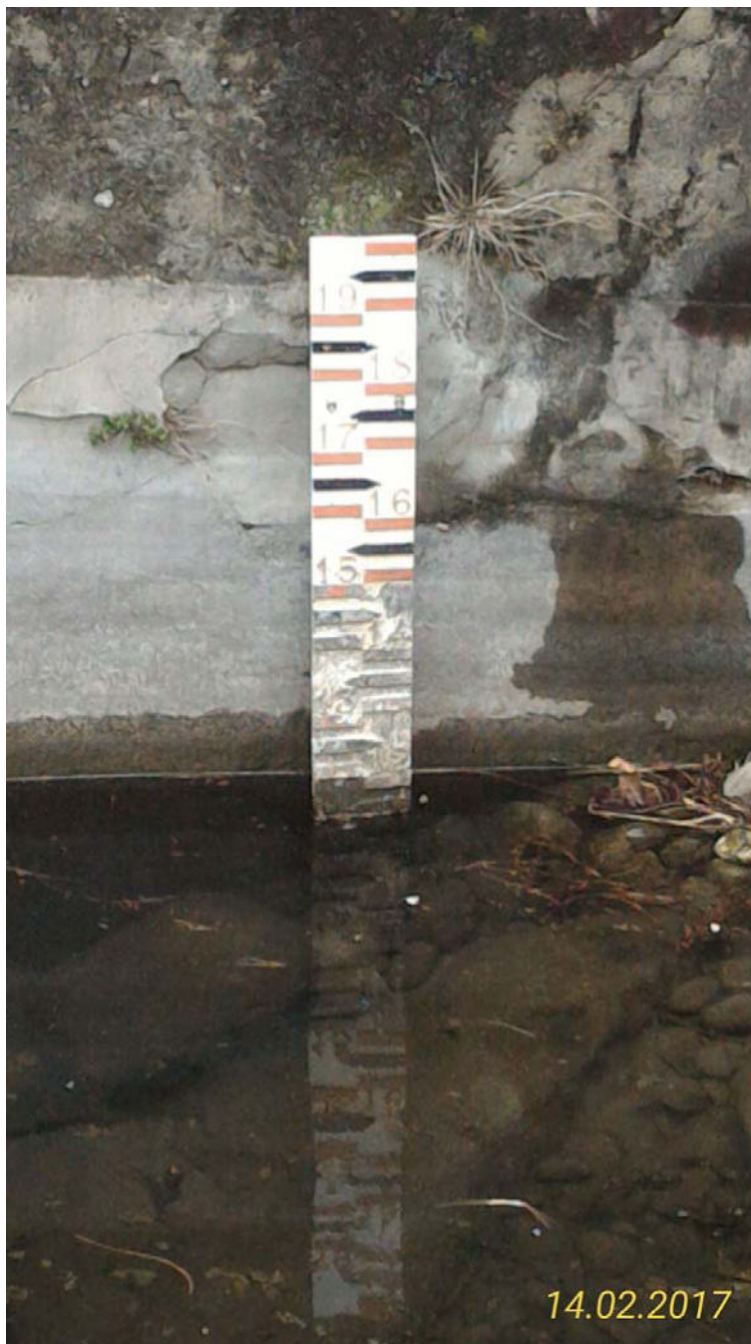
1,09 m  
14 feb 2017

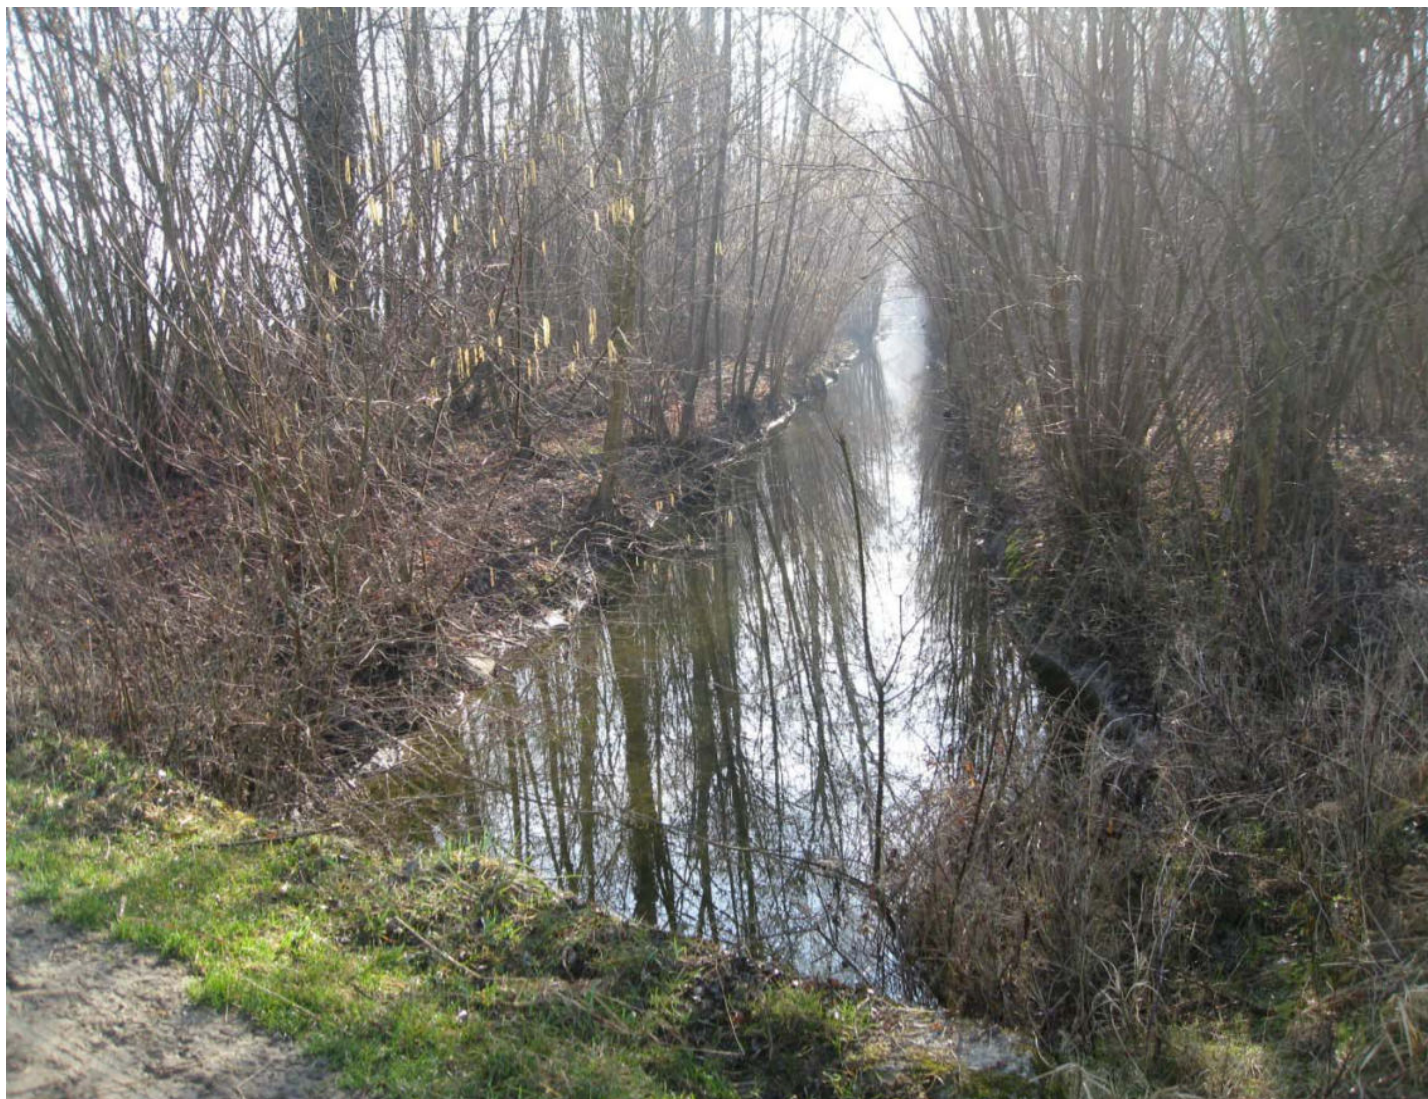
# roggia Fola febbraio 2017
