IST. PORPORATO IN PINEROLO

INTERVENTI DI ADEGUAMENTO NORMATIVO  
ADEGUAMENTO SISMICO E RIFACIMENTO COPERTURE.

PROGETTO DEFINITIVO  
ARCHITETTONICO

RELAZIONE GENERALE

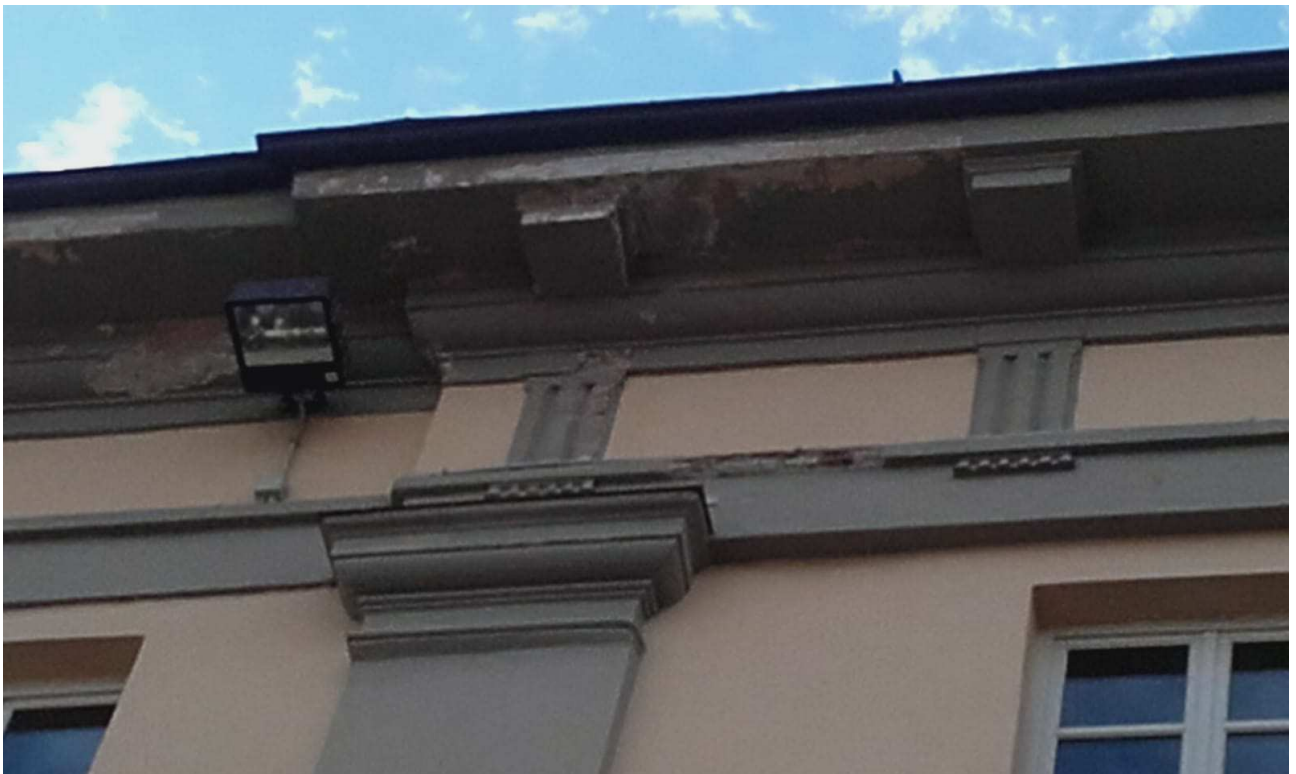
Gronde e pluviali sono sottodimensionati rispetto alla superficie del tetto, con conseguente intasamento delle discese e versamento di acqua piovana dalle gronde, che provoca il degrado dei cornicioni in muratura. Infatti la ridotta dimensione dei pluviali è causa di intasamento ad opera prevalentemente di cadaveri di volatili.

*Degrado dei cornicioni per versamento dai canali di gronda*

- restauro dei cornicioni in muratura e tinteggiatura degli stessi con la medesima colorazione attuale delle facciate;
- consolidamento di alcune volte a copertura dei corridoi dell'ultimo piano della manica principale (che risultano fessurate), mediante la realizzazione di rinforzo estradossale diffuso con la posa di rete bilanciata in fibra di basalto e acciaio Inox AISI 304, con speciale trattamento protettivo alcali-resistente con resina all'acqua priva di solventi e geomalta a base di pura calce idraulica naturale;

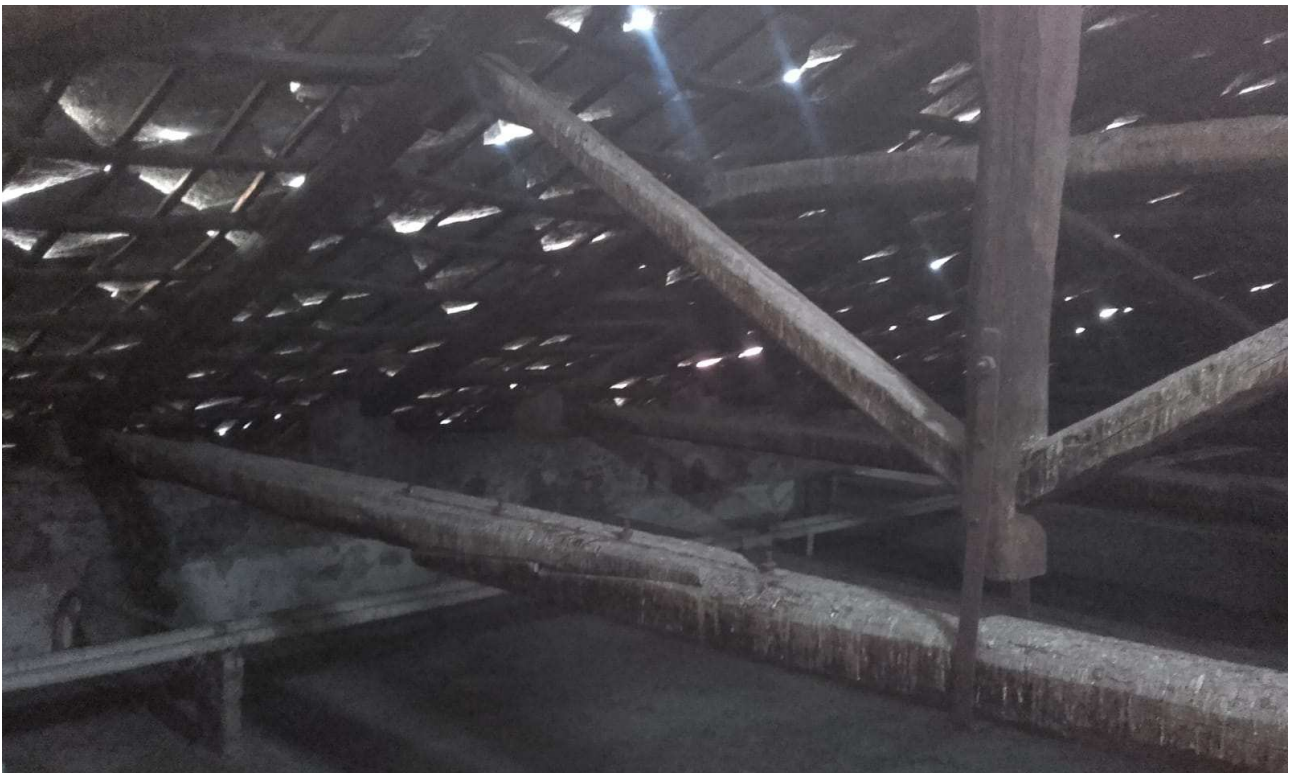
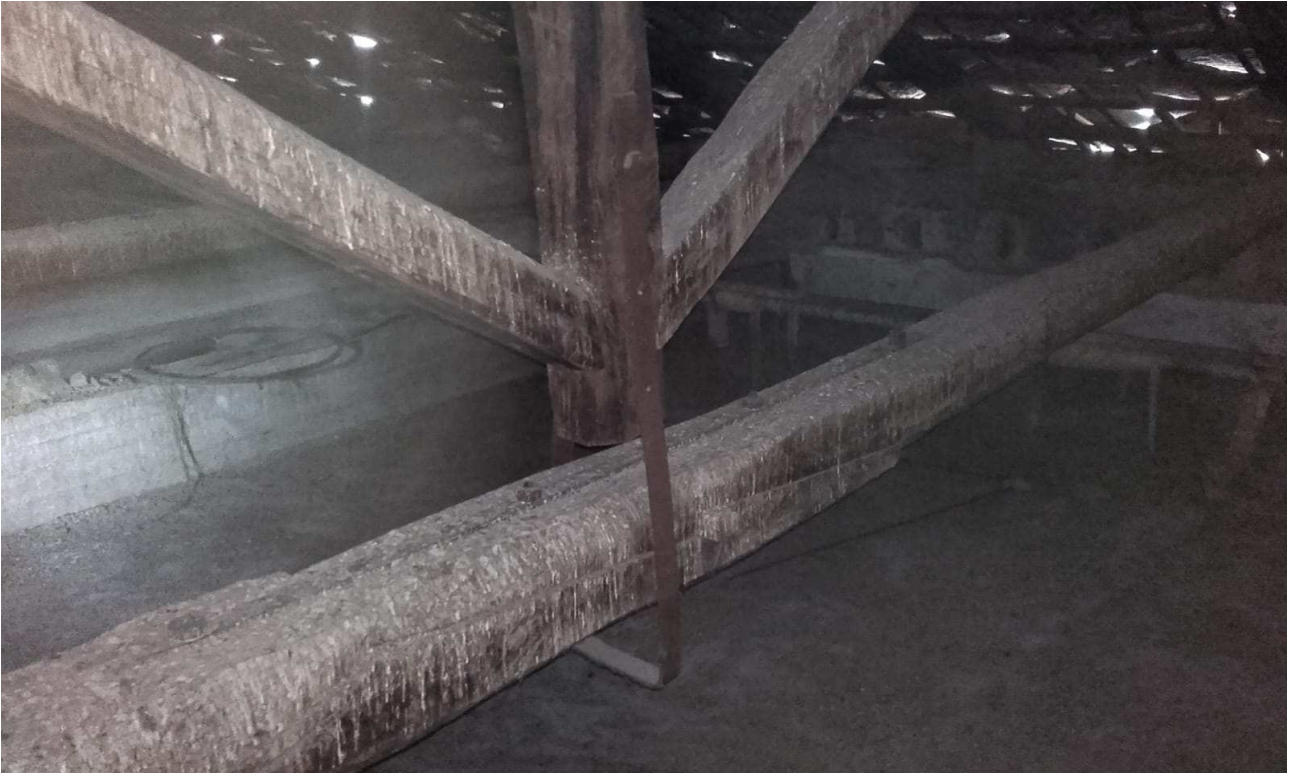
Da tale indagine è emerso che l'essenza prevalente è il larice (a parte i monaci delle capriate della manica principale, che sono in quercia), che i degradi dovuti a funghi e insetti non sono troppo diffusi (a parte gli elementi in quercia, maggiormente colpiti) e che sono rilevabili numerose situazioni di danneggiamento connesso ad infiltrazioni di acqua piovana., in particolare in corrispondenza degli appoggi.

- c) manica ex-scuderie: le sezioni resistenti sono largamente sottodimensionate;
- d) manica principale: le sezioni resistenti sono largamente sottodimensionate, sia per quanto riguarda gli elementi delle capriate, sia per i falsi puntoni che intervallano le campate;

*Struttura lignea del corpo principale*
