**Piano di gestione della vegetazione ripariale
del bacino del Torrente Stura di Lanzo**

Venaria, 29 settembre 2016

Andrea Ebone, Fabio Giannetti e Pier Giorgio Terzuolo

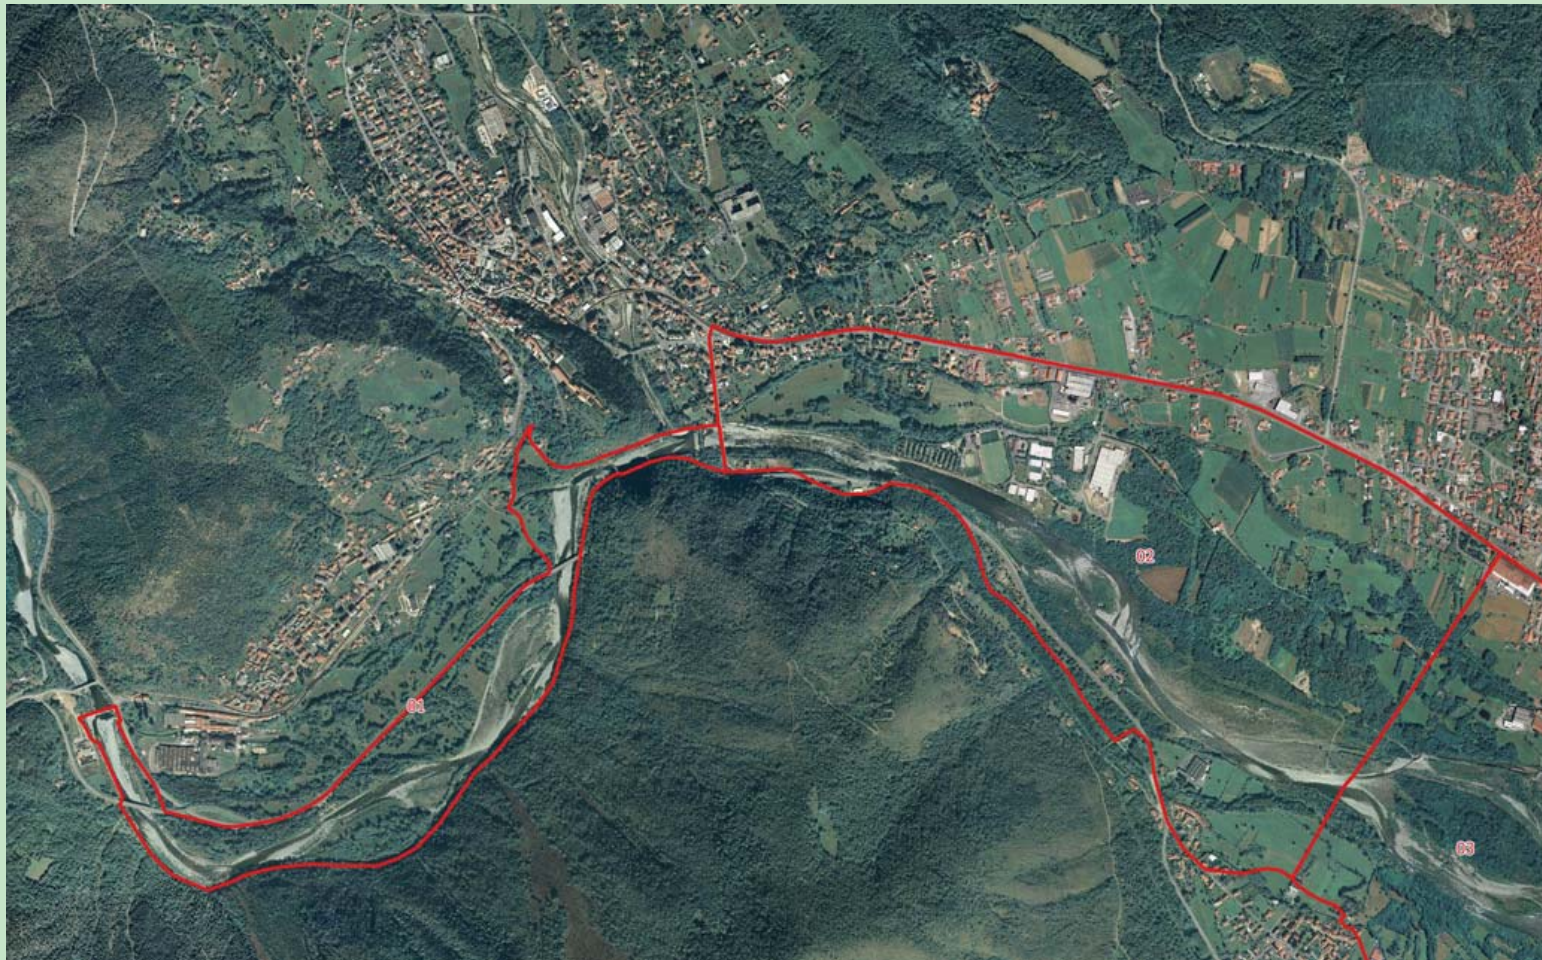
Tratto 1: Ponte di Germagnano - Ponte Strada Provinciale di Lanzo

Tratto intravallivo dove il fiume presenta un carattere torrentizio con diffusa tendenza al sovralluvionamento. Alveotipo unicursale sinuoso. Il corso d'acqua disegna un'ampia ansa delimitata in destra dall'affioramento del substrato costituito da rocce ultrabasiche del massiccio di Lanzo. Alluvione 2000: vistose erosioni spondali in destra e sinistra, riattivazione di paleoalveo in sponda sinistra

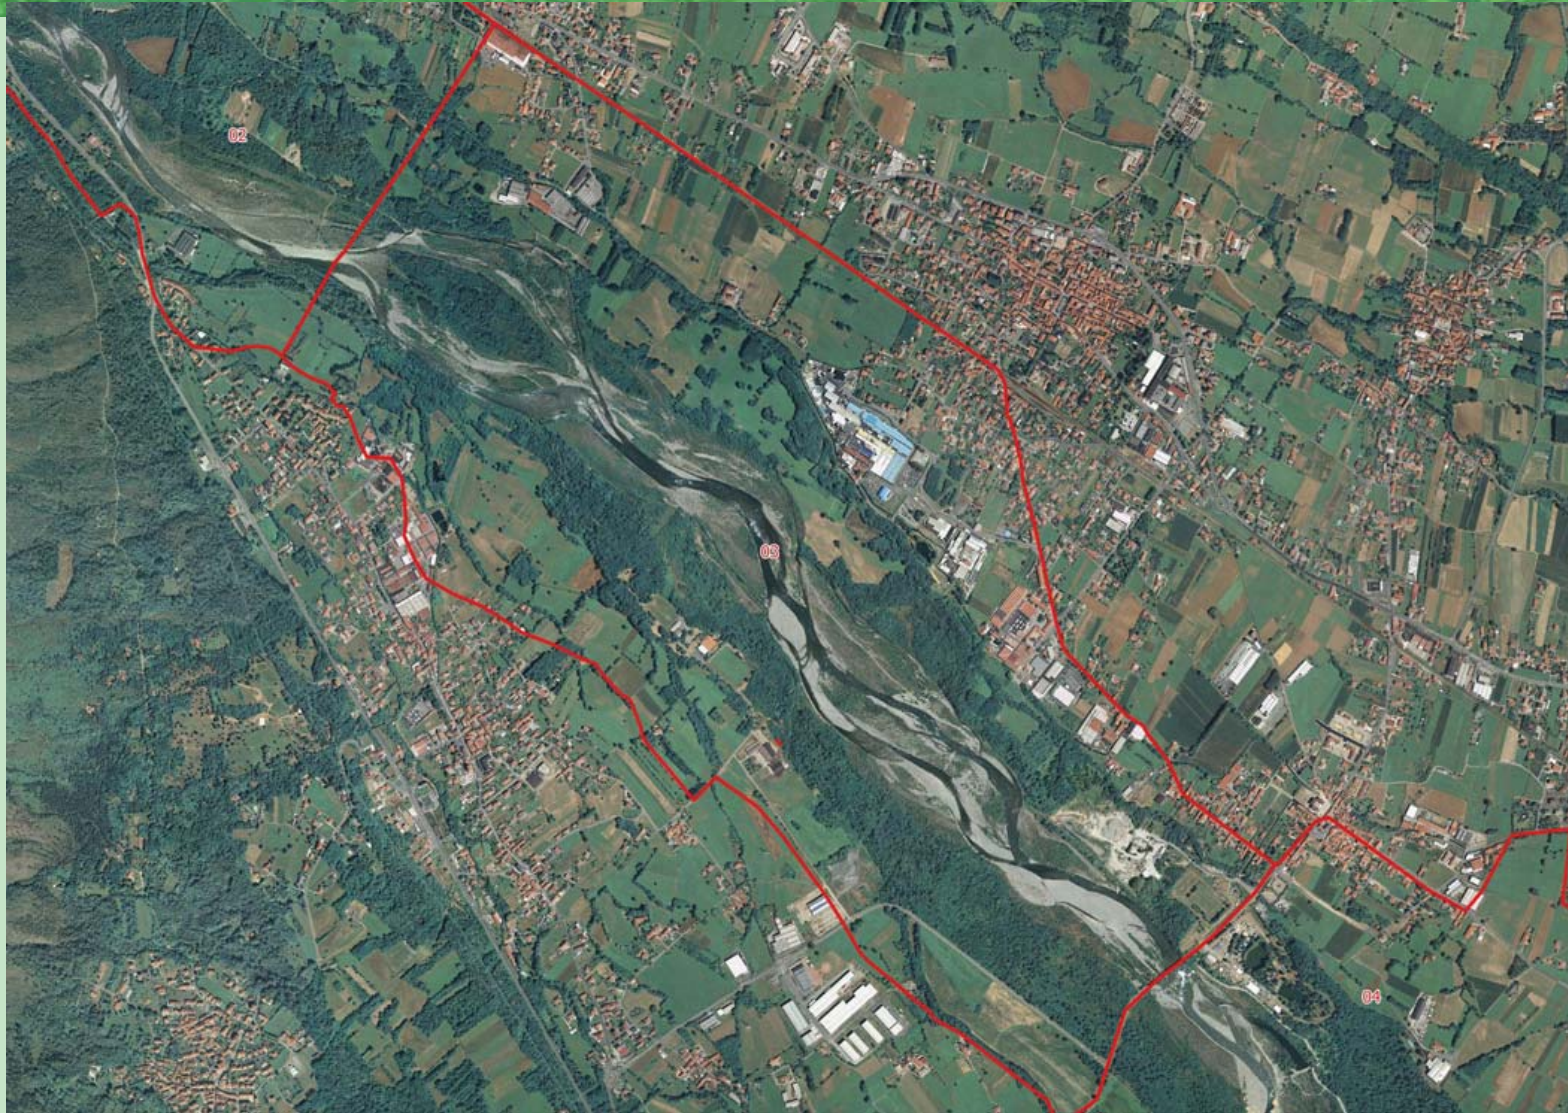
Tratto 2: Ponte Strada Provinciale di Lanzo - Frazione Paschero di Cafasse

Alveotipo unicursale debolmente sinuoso. Gli affioramenti in alveo di substrato roccioso presenti circa 400 m a valle del ponte di Lanzo costituiscono una soglia naturale ed un livello di base fisso nel profilo di fondo alveo che influenza l'evoluzione morfologica. Erosione di sponda in destra, come evidenziatosi nell'ottobre 2000 con l'asportazione di parte della sede della strada per Lanzo (tratto di circa 600 m). Anche in sponda sinistra sinistra, in corrispondenza del campeggio e dell'area industriale si è verificata una forte erosione con danneggiamento delle difese spondali, poi ricostruite. Si evidenzia anche la riattivazione di un paleopercorso in sponda sinistra subito al valle dell'area industriale.

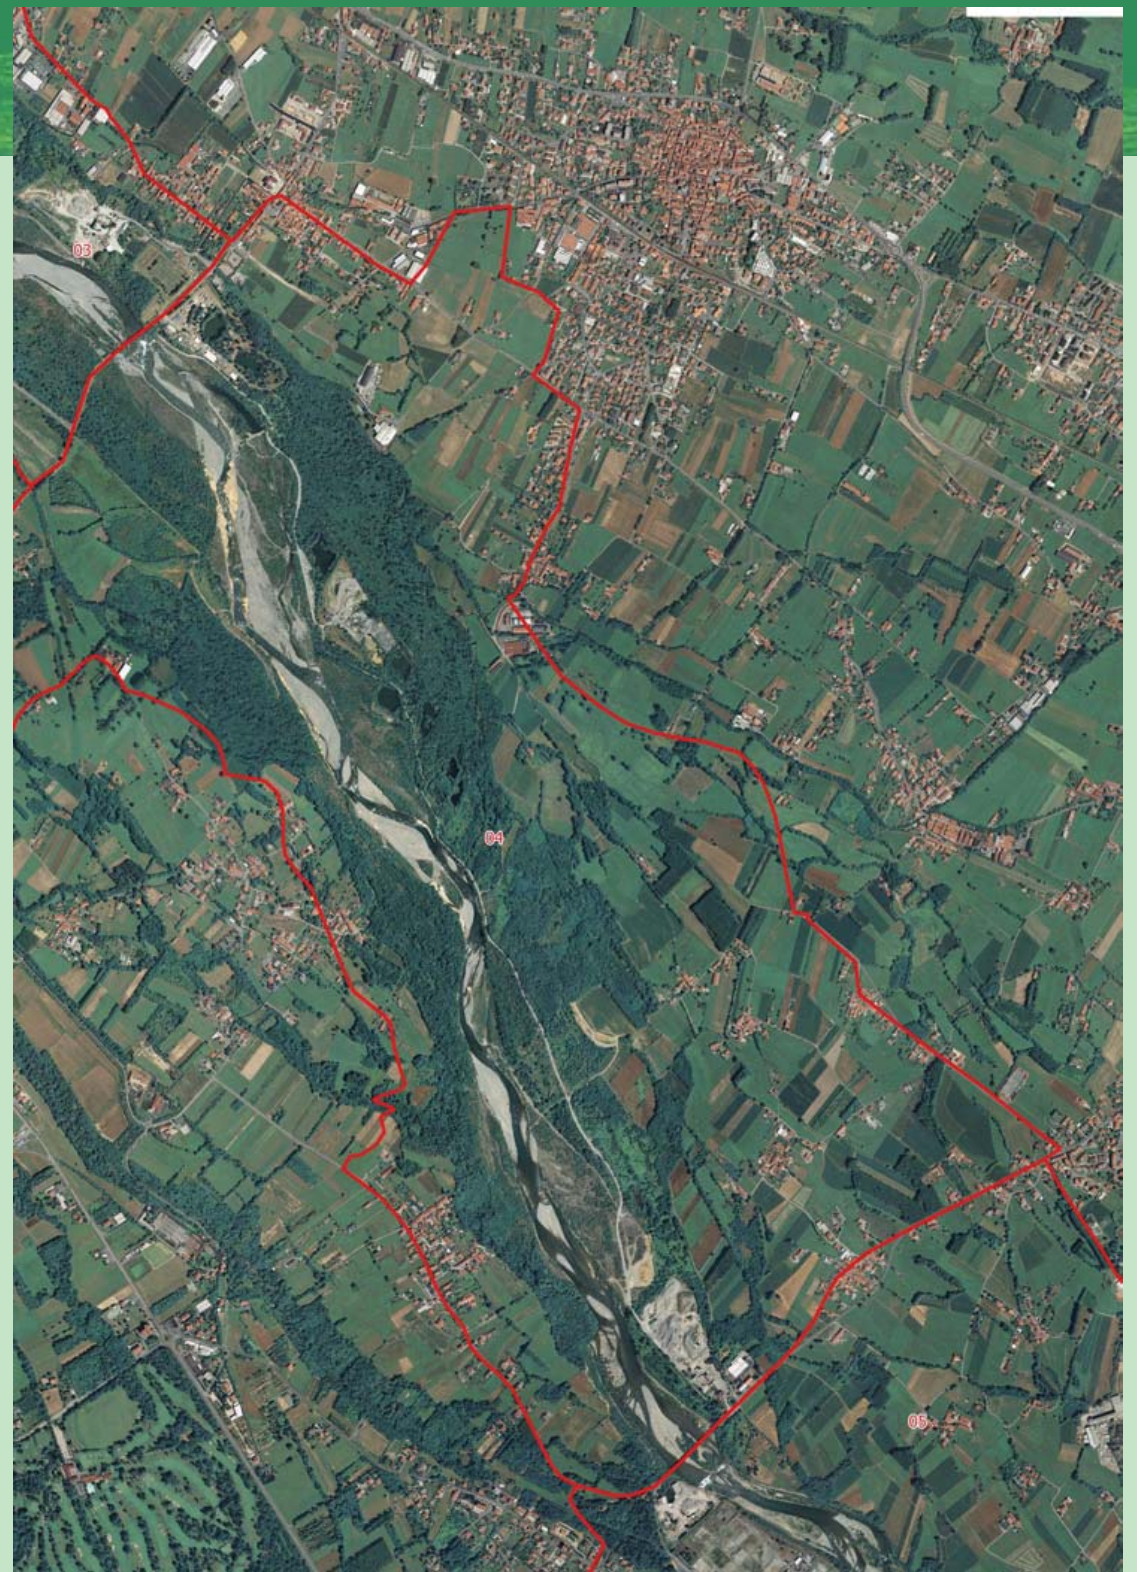
Tratto 4: Ponte di Villanova - Ponte di Robassomero

Alveotipo trasformato in un sistema monocursale marcatamente sinuoso con notevolissimo restringimento rispetto al passato (73% nel periodo 1954/1991, fonte: Autorità di Bacino). L'asse del corso d'acqua piega verso sudovest e tende quindi ad avvicinarsi alla scarpata del terrazzo antico (Pleistocene medio), di Robassomero. Il corso d'acqua tende a migrare, verso la scarpata d'erosione principale presente in destra orografica, per probabili cause tettoniche. Per gli stessi motivi tettonici in questo tratto il substrato sedimentario (facies sabbioso-limose color giallo-ocra o rossastro, riferibili al Pliocene sup., Villafranchiano auct.) affiora estesamente, in alveo presso Grange di Nole e lungo le scarpate di erosione a valle del ponte di Villanova. Con l'alveo inciso entro questi materiali sabbioso-limosi più coesivi ed impermeabili il fiume presenta una minor facilità di mobilitazione del materiale con formazione di scarpate sub-verticali soggette a crolli progressivi per erosione al piede.

Superfici dove sorgono Robassomero Vastalla in destra e Villanova in sinistra sono al di fuori di possibili inondazioni in caso di eventi di piena del corso d'acqua principale

Grange di Nole pur essendo edificata su una superficie solo leggermente rialzata rispetto all'alveo attuale risulta al di fuori di possibili interferenze con il corso d'acqua anche per modellazione di piene con tempo di ritorno cinquecentennale

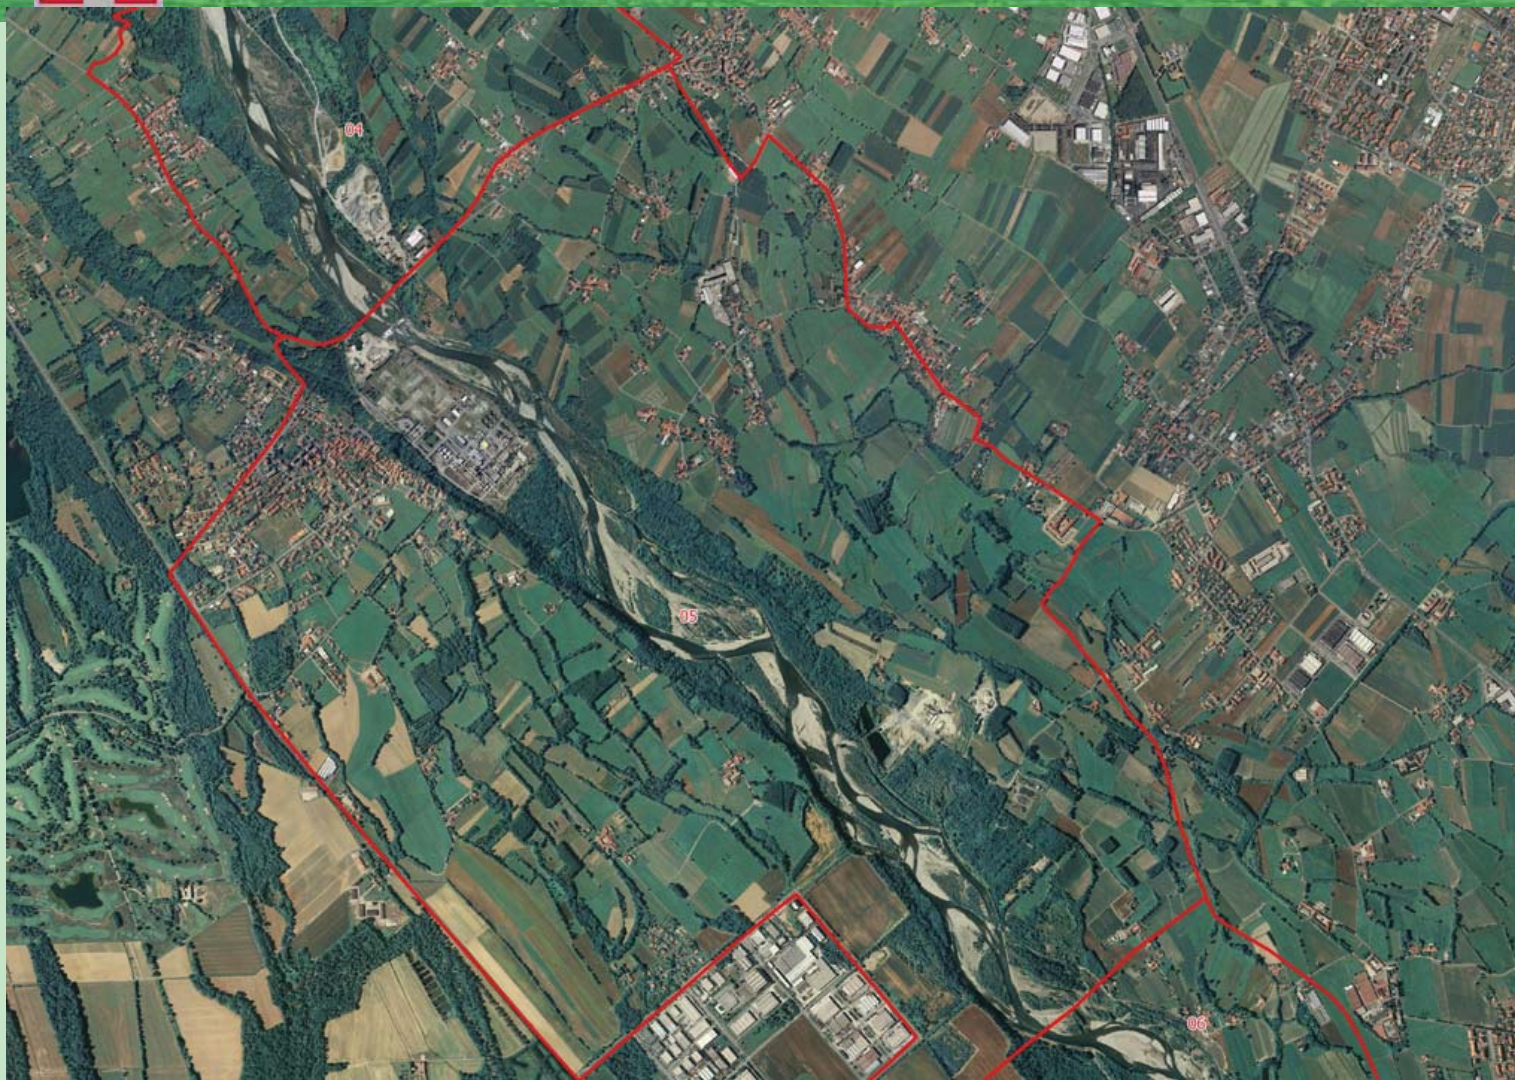
Tratto 5: Ponte di Robassomero- Francia di Caselle Cascina

Andamento unicursale fortemente sinuoso è caratterizzato dalla presenza di una fascia di modellamento fluviale attuale e recente di larghezza piuttosto costante (circa 1300 m), delimitata in destra dall'alta scarpata della superficie terrazzata più antica (Robassomero) ed in sinistra da un'altra scarpata d'erosione decisamente meno netta ed elevata (soprattutto procedendo verso valle) ma comunque sufficiente a contenere qualsiasi evento di piena. All'interno di questa fascia l'alveo attuale appare spostato tutto sul lato destro, andando in vari punti ad erodere la scarpata principale

Erosione al piede con fenomeni dissestivi importanti che hanno interessato anche le abitazioni di Robassomero prospicienti l'orlo del terrazzo. Presso l'area industriale si osserva una notevole attività erosiva con formazione di una parete sub-verticale soggetta a crolli. In sinistra si individuano tracce di percorsi abbandonati, alcuni dei quali riattivati in occasione dell'evento alluvionale del 2000. Cirriticità possibili:

- Riattivazione paleoalveo (forte erosione spondale nel 2000) che potrebbe coinvolgere la frazione Pich di Cirié.
- Forti fenomeni erosivi si sono verificati in destra a valle del ponte di Robassomero (stabilimenti produttivi AGIP).
- Tratto difeso a monte dell'impianto estrattivo (Cascina Ceresole) dove l'alveo ha avuto un notevole restringimento (esondazione a valle nel 2000 con riattivazione di un paleoalveo in corrispondenza di un'area attualmente boscata).

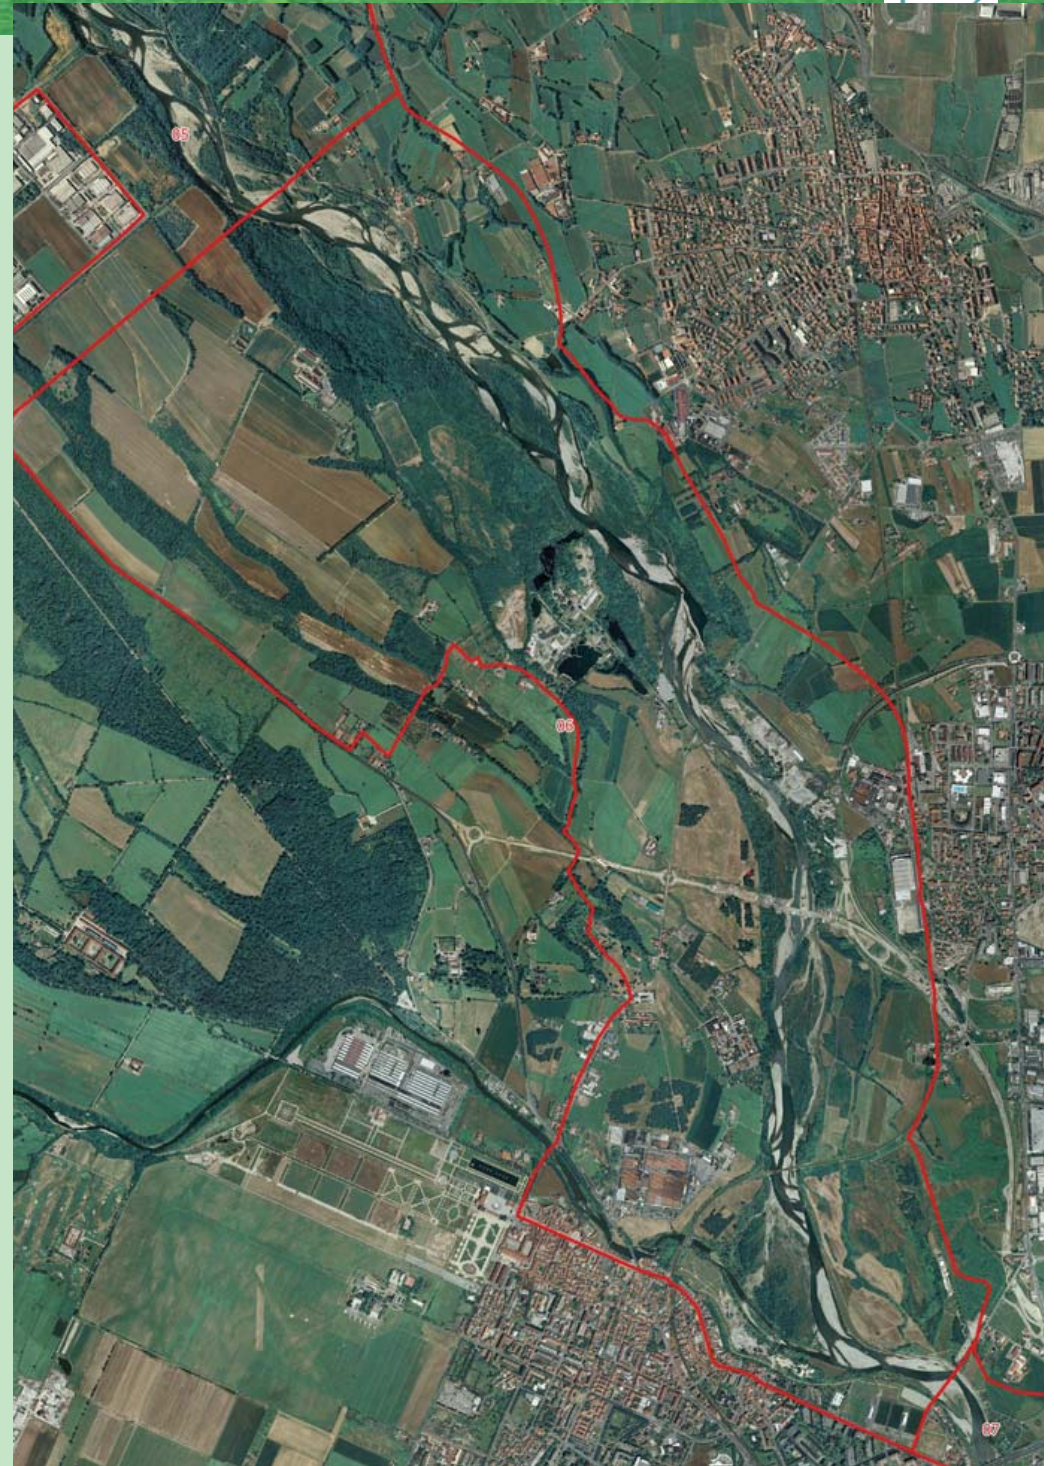
Tratto 6: Cascina Francia di Caselle - confluenza Ceronda.

Andamento generalmente unicursale sinuoso. Nel settore di confluenza l'alveo appare ramificato. Sia in sponda destra che sinistra appaiono comunque evidenti le tracce del preesistente sistema pluricursale.

L'alveo si espande maggiormente in questo tratto allontanandosi dalla scarpata della superficie terrazzata e scorrendo all'interno di un'area di pertinenza fluviale mal delimitata, in particolare in sponda sinistra. Notevole quantità di deposito in alveo, in particolare nel settore tra Case Francia e Cascina Campasso presso la quale il materiale, colonizzato dalla vegetazione, costituisce attualmente un isolone stabilizzato. La zona è stata intensamente dissestata durante gli eventi alluvionali del 1993 e del 2000 con gravi erosioni spondali con danneggiamento delle abitazioni, della viabilità secondaria e tratti della vecchie difese spondali (essenzialmente gabbioni). L'arretramento della sponda registrato nell'alluvione 2000 in alcuni punti è stato di circa 80/100 m. Un sistema arginale difende oggi gli insediamenti. Situazioni analoghe si sono verificate anche in corrispondenza dell'impianto di estrazione situato presso C.na Baschiera, in destra e sinistra, e nel tratto terminale, dove si rileva la presenza di antichi percorsi abbandonati, potenzialmente riattivabili. Più a valle si segnala un restringimento d'alveo determinato dai rilevati della viabilità presso la loc. C. del Porto con modifiche antropiche che nel tempo determinarono l'occlusione di un ramo situato ai piedi della scarpata principale in destra nei pressi di C.na Lagna e che continua in corrispondenza del settore industriale detto Polo Nord. Il ponte ferroviario è stato gravemente danneggiato nell'alluvione del 2000 con esondazione e riattivazione di un paleoalveo sulla sponda sinistra in corrispondenza del Parco Chico Mendes di Borgaro.

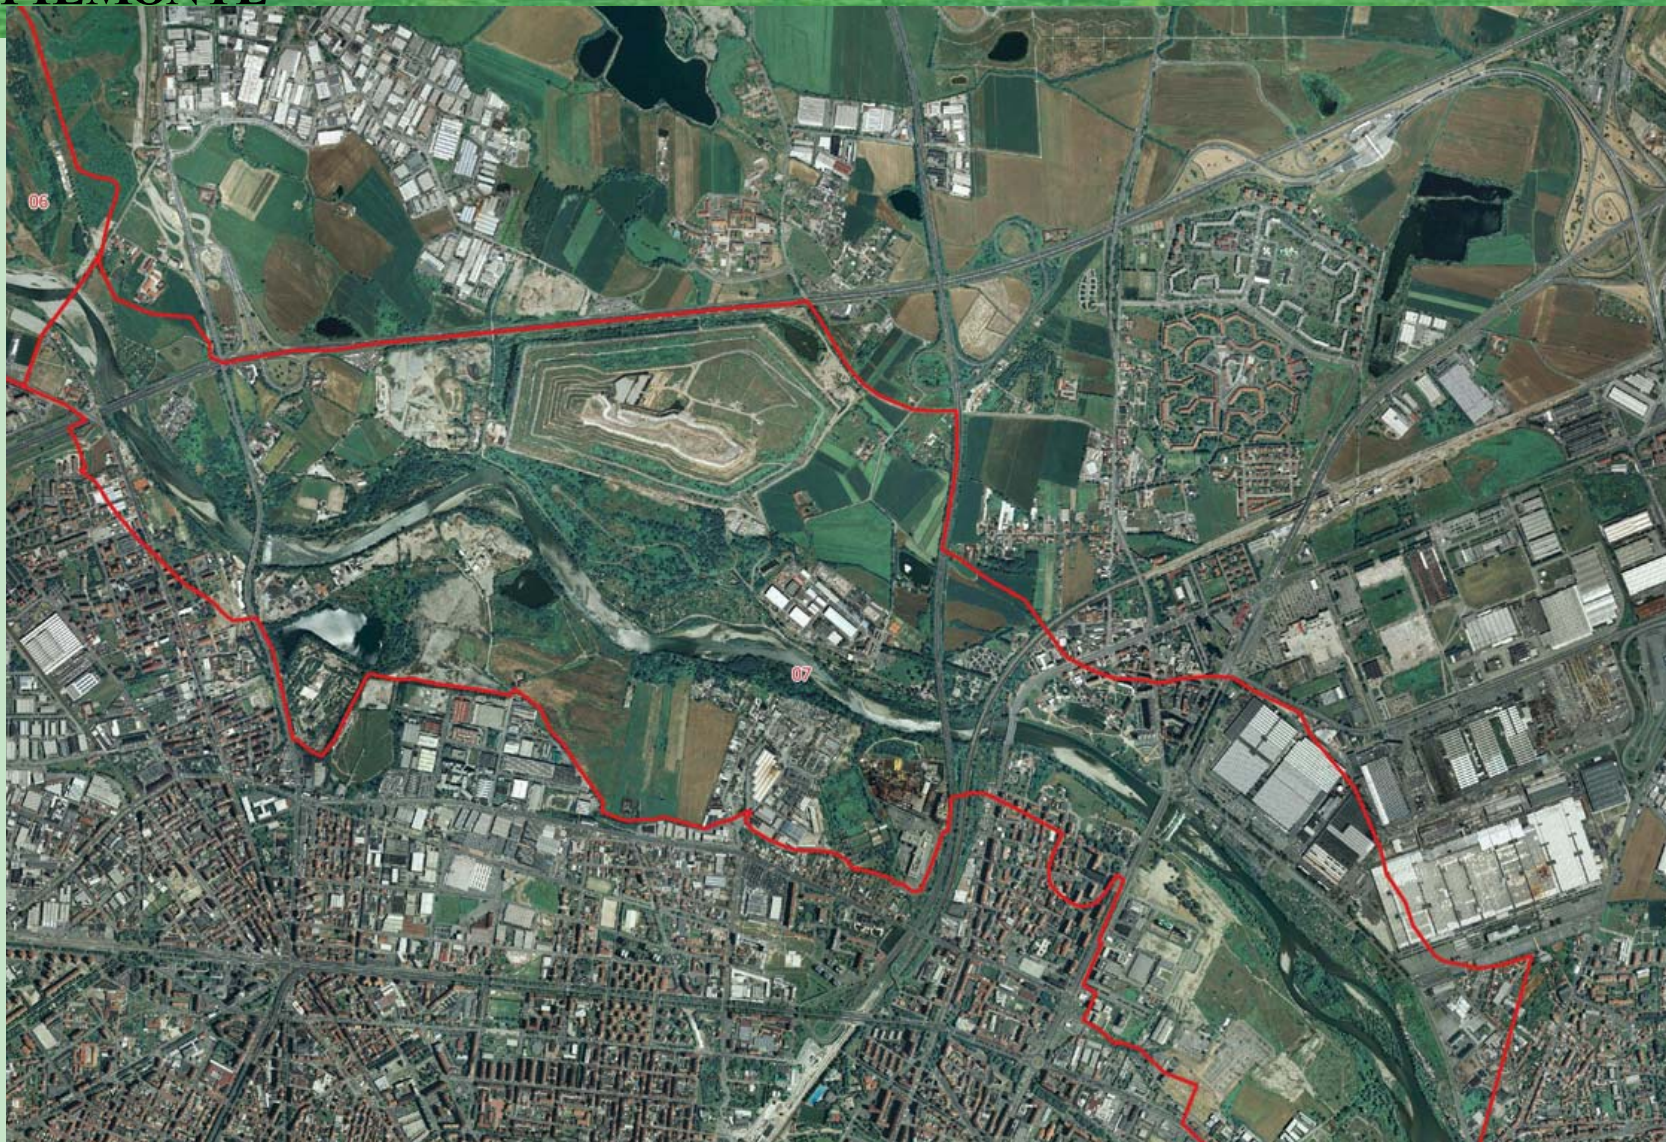
Tratto 7: Confluenza Ceronda - Confluenza Po.

In questo tratto l'alveo ha andamento unicursale generalmente sinuoso ma fortemente rettificato nell'attraversamento dell'area urbana di Torino dove è completamente regimato e fortemente interessato da infrastrutture viarie e ferroviarie e da attraversamenti. Il settore più critico dove si sono verificate erosioni di sponda in concomitanza con l'alluvione del 2000 è il primo tratto tra Venaria e Torino, in particolare sull'ansa al limite con la discarica di Basse di Stura. Tutto il settore è attualmente interessato da difese spondali

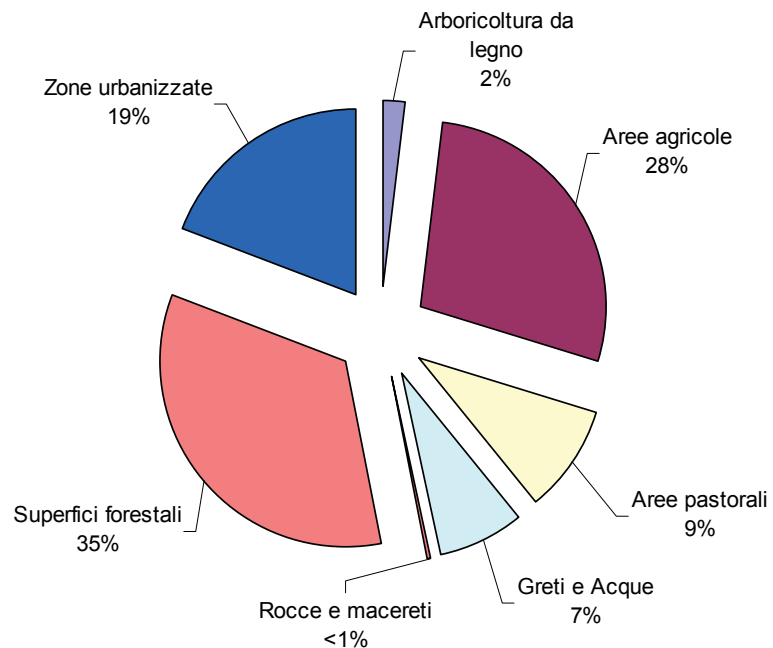
COPERTURE DEL TERRITORIO - Totale

Totale: 6449 ha/ tratto intravallivo-planiziale: 4563 ha

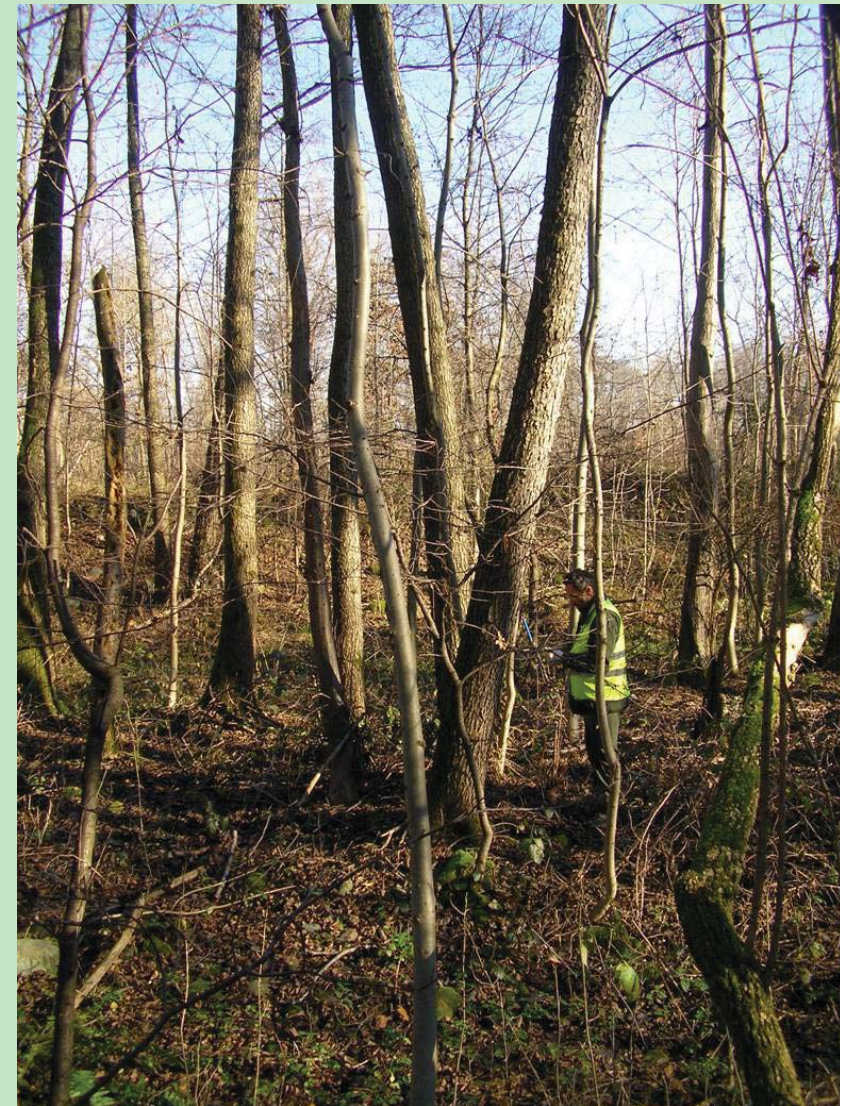
**CASELLE –
FUSTAIA
ADULTA DI
PIOPPO
NERO -
TAGLIO A
BUCHE**

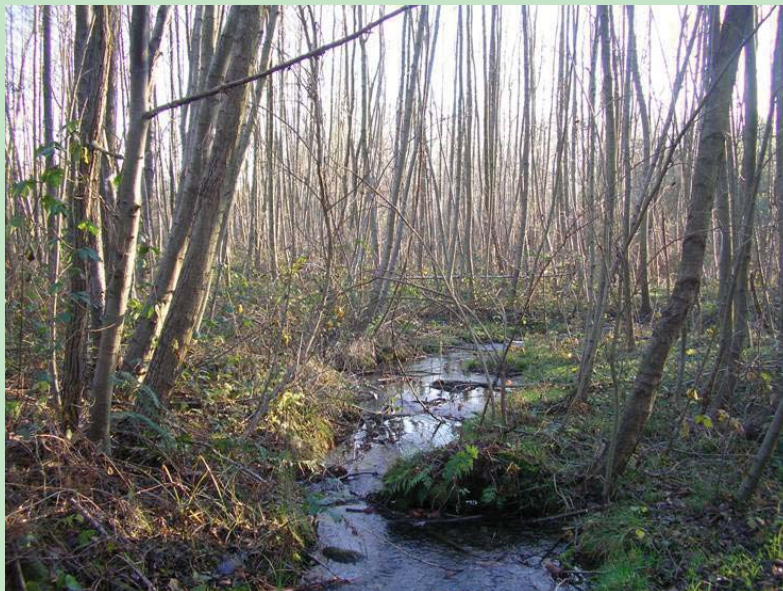
**NOLE – FUSTAIA IN VARI STADI DI
SVILUPPO DI ALNETO DI ONTANO
NERO – TAGLIO A BUCHE -
DIRADAMENTO**
