Regione Piemonte
Comune di Settimo Vittone (TO)
Località Gien

*Richiesta di rinnovo con variazione progettuale
dell'autorizzazione rilasciata per il Primo Stralcio
dell'ampliamento della cava*

RELAZIONE GEOLOGICA E TECNICA

VUILLERMIN GUALTIERO S.r.l.

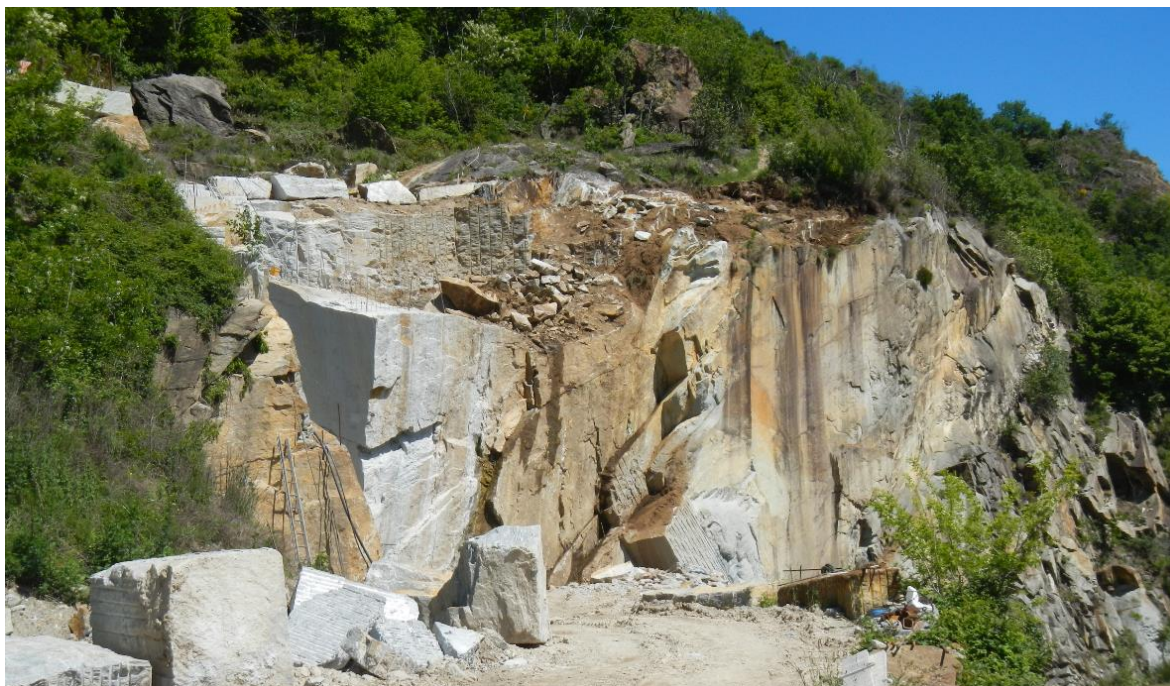
Foto 3-1. Vista generale della zona di coltivazione.

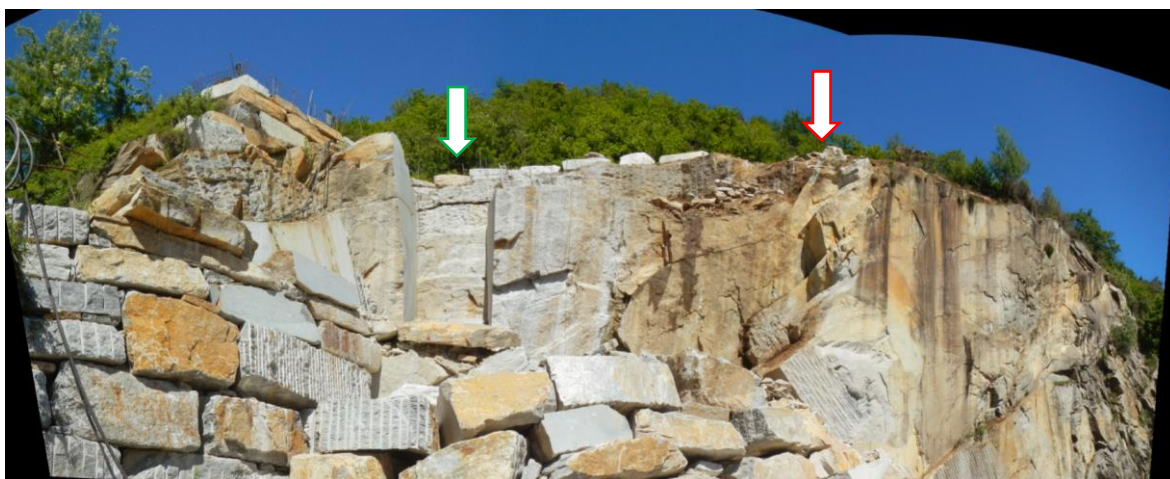
Foto 3-2. Vista frontale dal basso della zona di coltivazione. A sinistra, indicato dalla freccia verde, il “canale di apertura” del ribasso; più a destra, indicata dalla freccia rossa, la “zona critica” (descritta nel seguito) caratterizzata da piani di pioda più acclivi della norma.

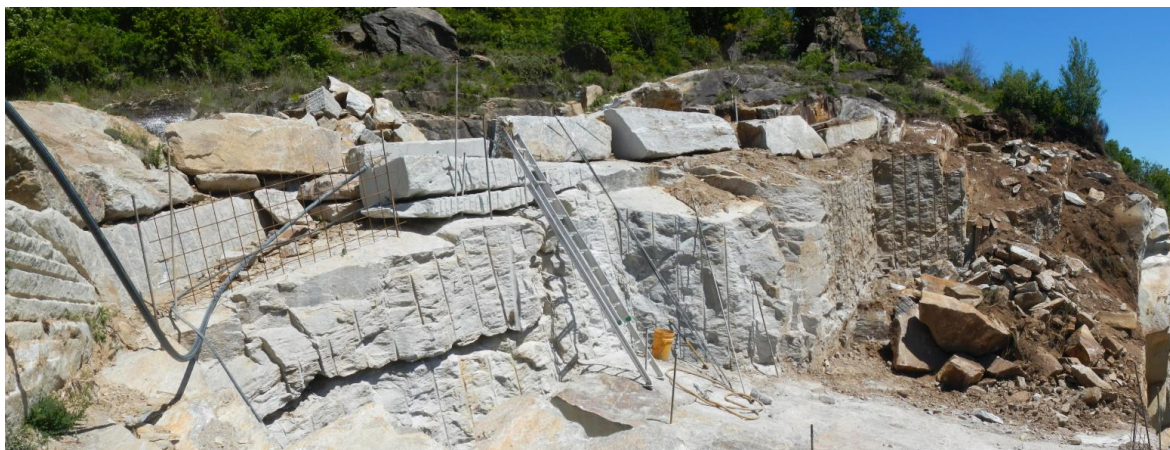
Foto 3-3. Lavori di sbancamento nella parte alta della cava.

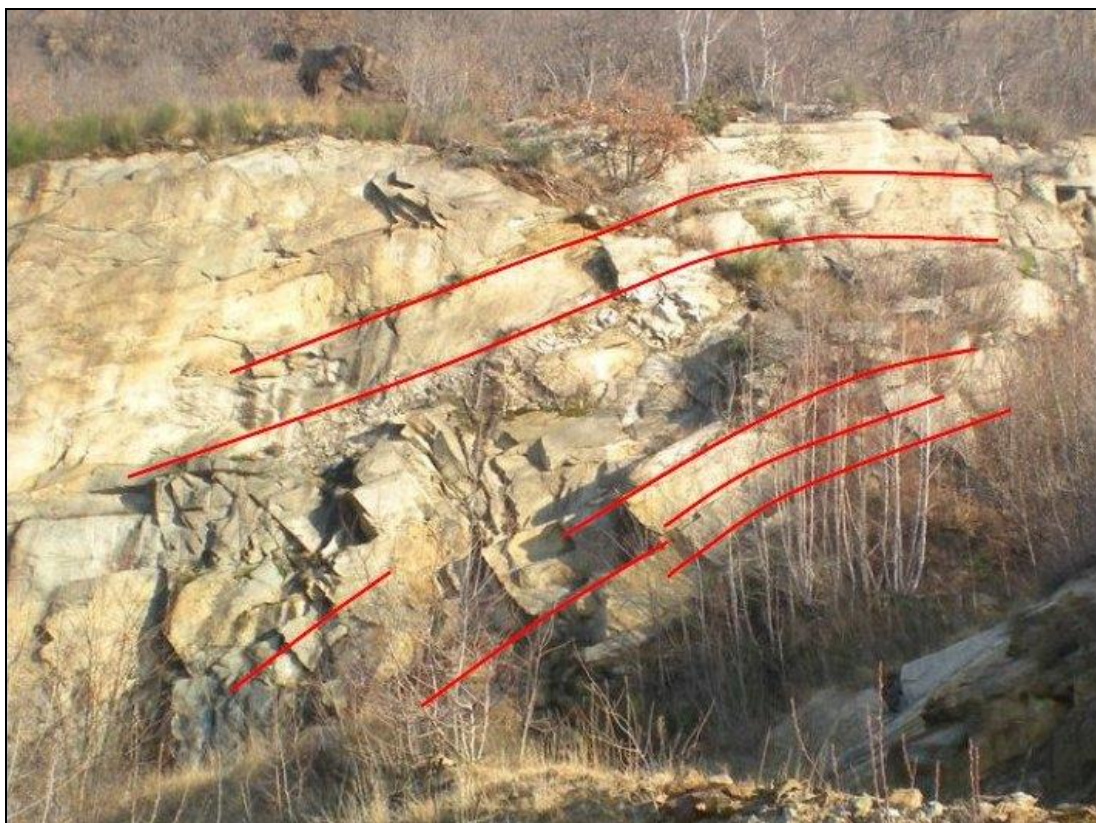
Foto 4-1. *Versante dell'ammasso roccioso oggetto del rilievo geostrutturale mediante stendimento (in rosso è evidenziato il progressivo incurvamento del piano di "pioda", che comporta una giacitura più acclive nella parte inferiore del giacimento).*

Tali rilievi, se da un lato confermavano la continuità ed omogeneità a grande scala delle caratteristiche geostutturali dell'ammasso roccioso, dall'altro evidenziavano variazioni locali soprattutto con riferimento alla giacitura del piano di pioda, che mostrava una rotazione nella direzione di immersione, passando dai $315 \div 335^\circ$ dei primi rilievi passa ai 346° della zona critica di ampliamento, ed un significativo aumento dell'inclinazione in concomitanza con il versante sud-est, retrostante la pista che separa la cava preesistente dalla nuova zona di coltivazione zona di ampliamento, come documentato dalla Foto 4-1 allegata nel seguito.

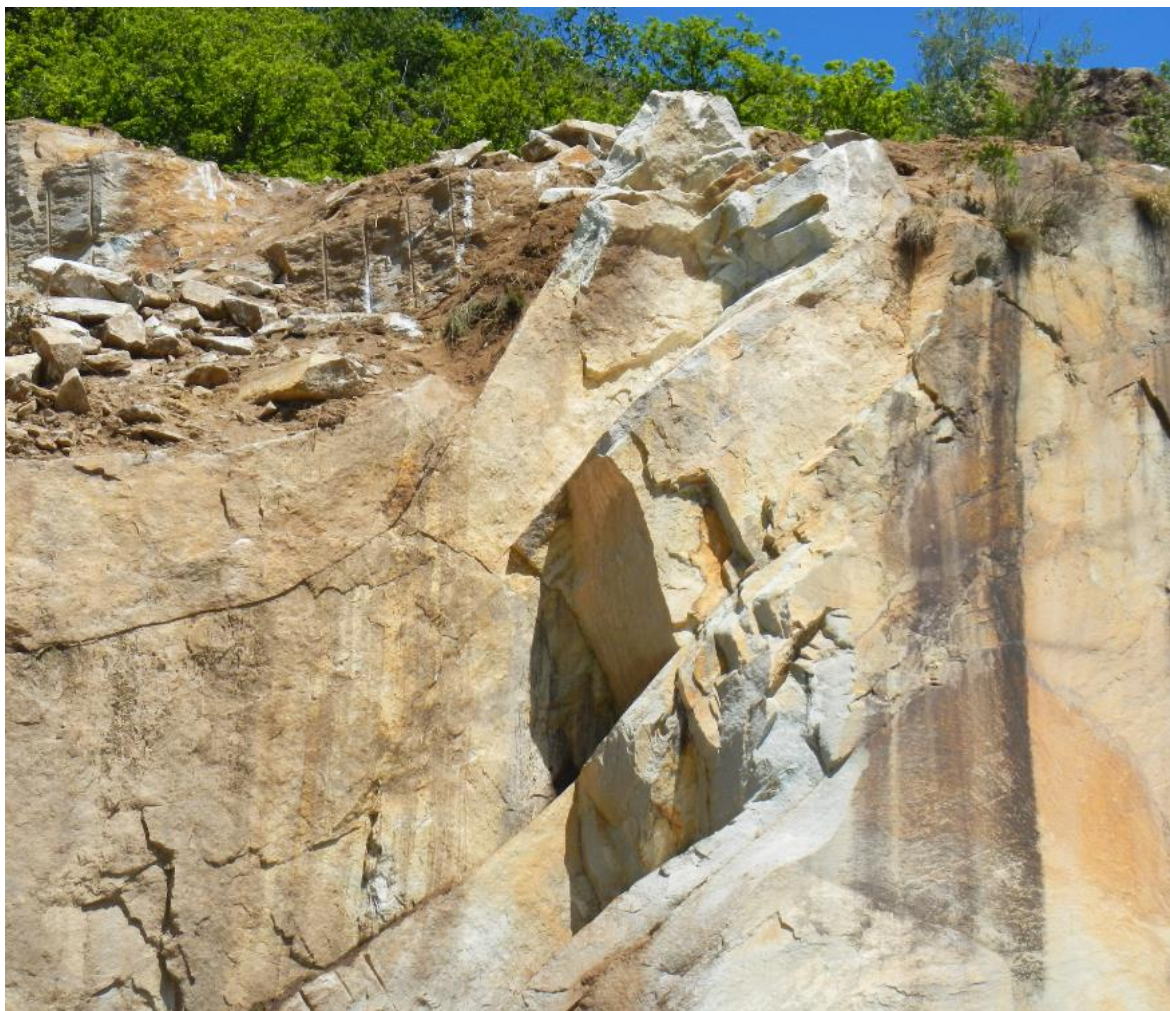
Foto 4-2. Particolare della “zona critica” con piani di pioda particolarmente acclivi.

In particolare, venne individuata una zona, meglio rappresentata sulla Foto 4-2, ove la "pioda" presentava un forte incremento di pendenza, che, in una coltivazione "in risalita" (da sinistra a destra guardando la fotografia) avrebbe potuto dare luogo a instabilità planari sul fronte di coltivazione

Già l'osservazione visiva mostra che le condizioni geostrukturali della zona sono simili a quelle che si osservavano sul fronte sud prima dell'intervento di messa in sicurezza effettuato negli anni 2013 ÷ 2015: in corrispondenza del contatto, infatti, tanto la “pioda” delle due formazioni, quanto la stessa superficie di contatto fra di esse, mostra una giacitura molto più acclive della media, e localmente anche superiore a 45° (Foto 4-2).

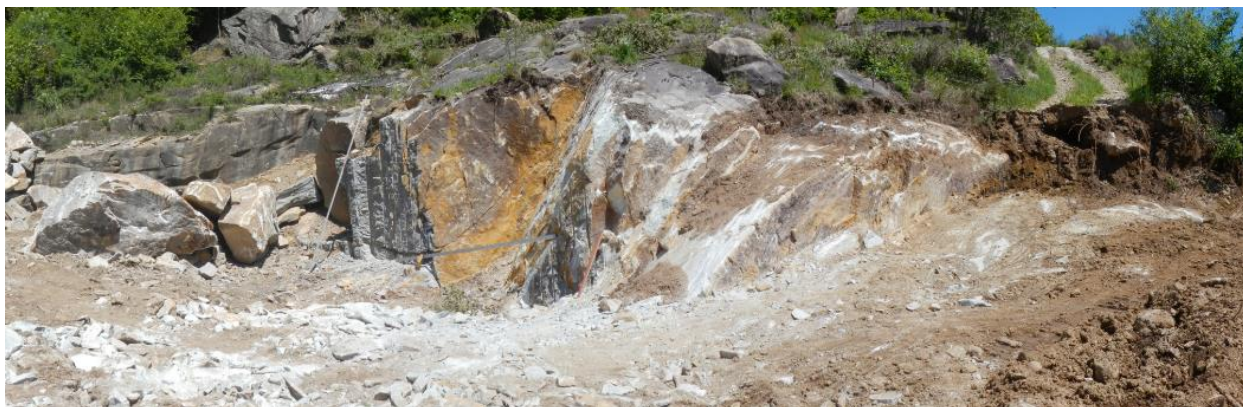
Foto 4-3. *Panoramica generale della zona interessata dalla seconda fase di coltivazione.*

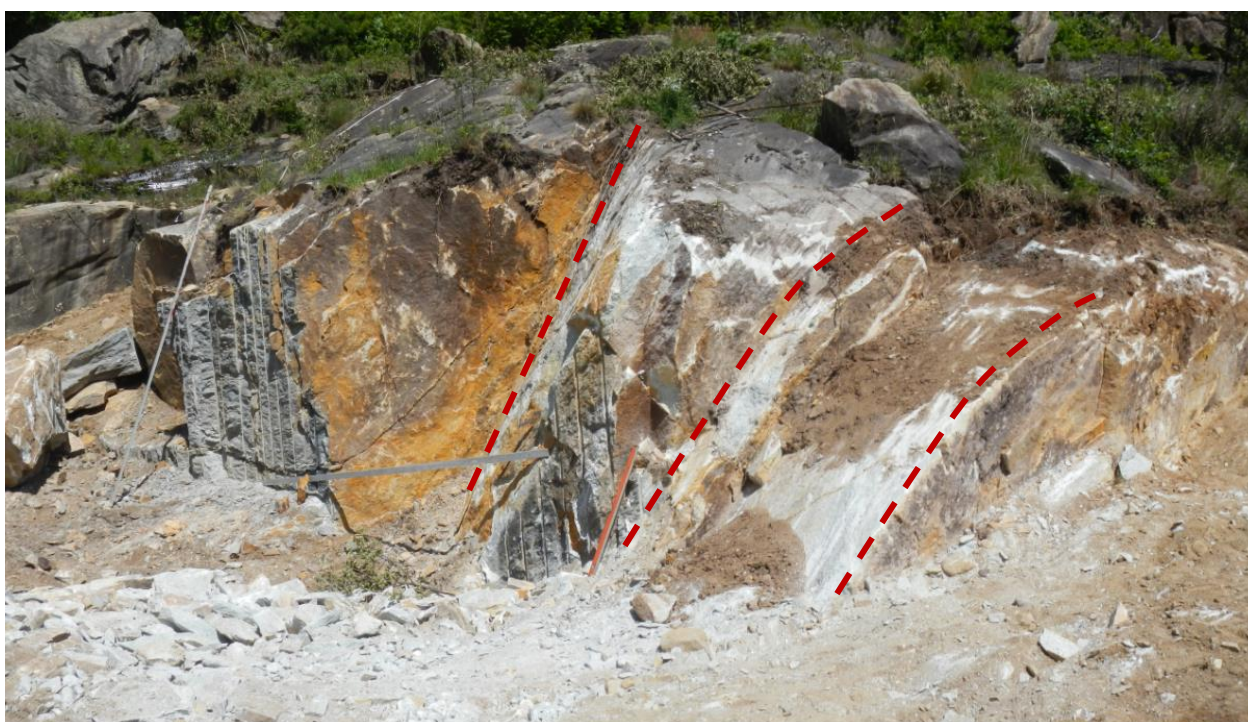
Foto 4-4. *Vista ravvicinata della stessa zona. Le linee tratteggiate evidenziano come la “pioda” si incurvi ed aumenti la propria acclività, in corrispondenza del contatto fra il “verde argento” (a destra) ed il micascisto di tetto (a sinistra). Il fronte in primo piano corrisponde al settore II del rilievo geostrutturale, la parte sommitale al settore I, mentre a sinistra si intravede il fronte di coltivazione corrispondente al settore III.*

Anche l'orientazione della scistosità (in questo caso rappresentata dalla famiglia n. 2) risulta analoga a quanto rilevato nella parte sommitale, con immersione verso NO ed inclinazione prossima a 45° (come evidenziato sulla Foto 4-4).

L'ultimo settore analizzato è costituito dalla parete artificiale, con andamento subverticale, che delimita ad ovest il settore interessato dalla seconda fase di coltivazione. Si tratta della parete visibile in primo piano nella Foto 4-4 e, di profilo, nella Foto 4-5.

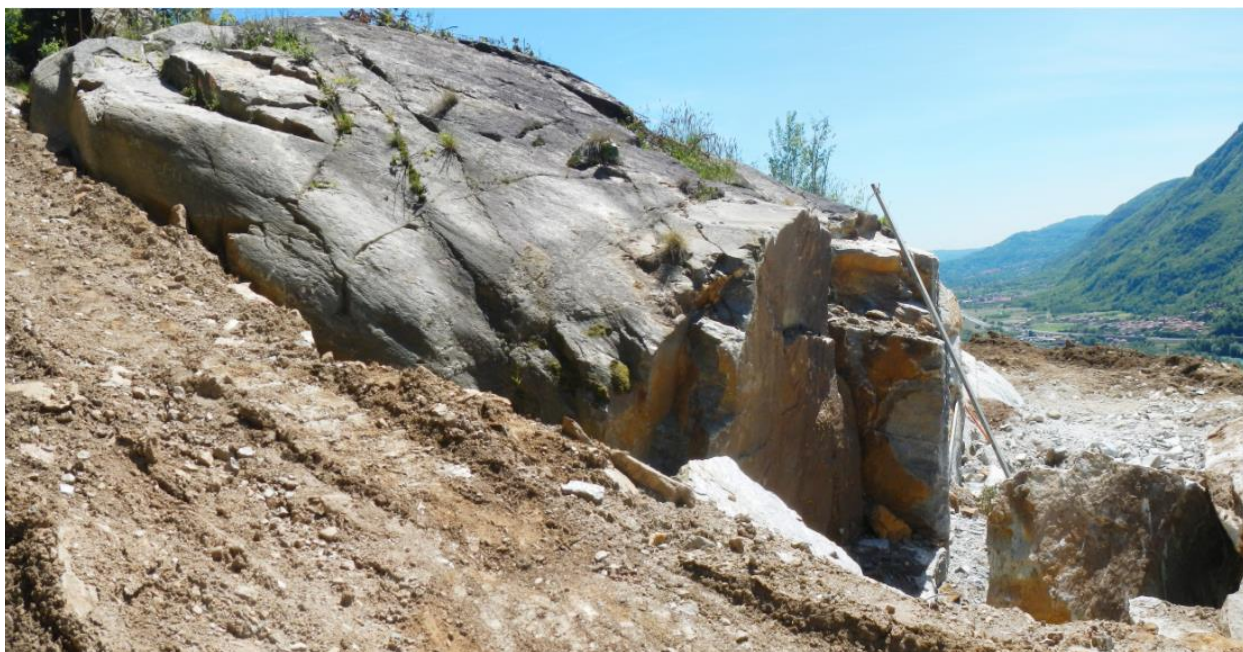
Foto 4-5. Vista ravvicinata da nord della zona interessata dalla seconda fase. La zona sommitale corrisponde al settore I del rilievo geostrutturale, il fronte di coltivazione a destra corrisponde al settore III.

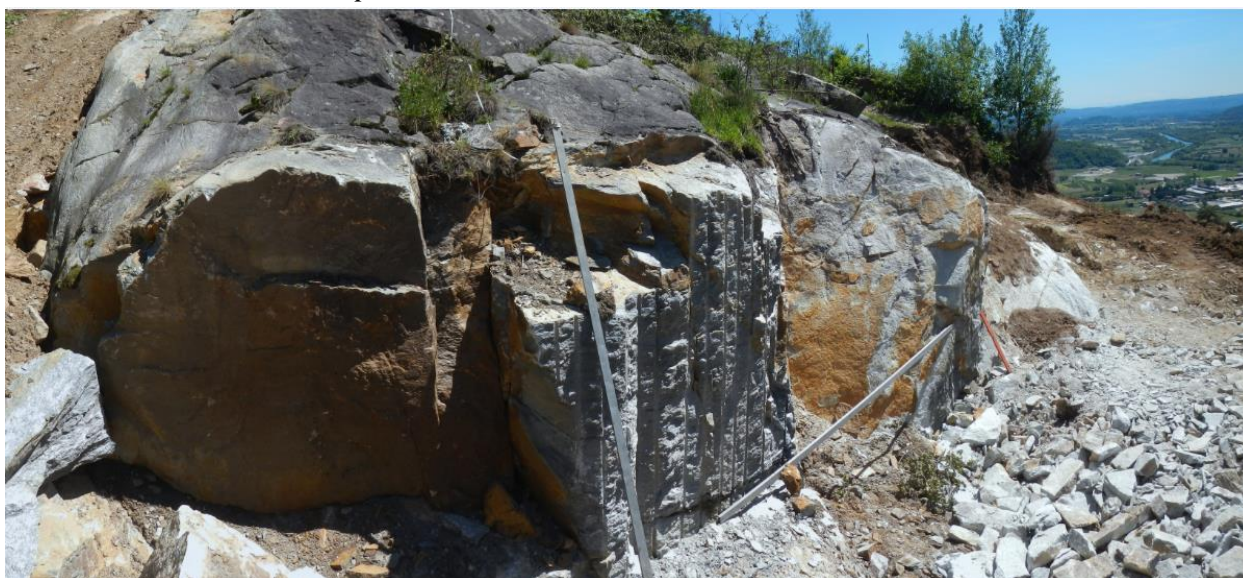
Foto 4-6. Vista ravvicinata da ovest della zona interessata dalla seconda fase. Il fronte di coltivazione in primo piano corrisponde al settore III del rilievo geostrutturale.

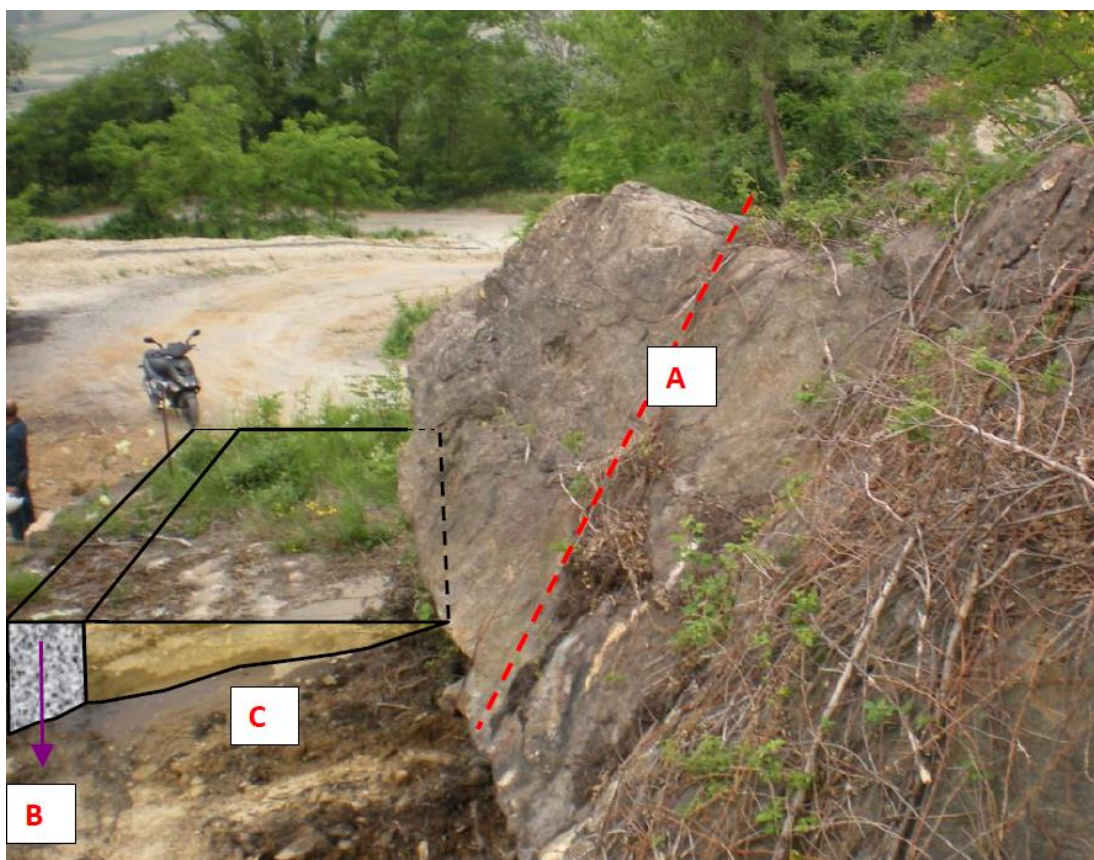
In realtà sul fronte nord, più che una vera opera di sostegno, è presente una fila di massi ancorati, che funge da sostegno al riporto realizzato in fase di costruzione della pista, secondo lo schema rappresentato nella figura seguente (tratta dalla relazione “*Rinnovo dell’autorizzazione rilasciata per il progetto del Primo Stralcio: Richiesta di contestuale modifica al tracciato della pista di cava - RELAZIONE ILLUSTRATIVA*” predisposta nel dicembre 2015).

A) *Profilatura del blocco roccioso appoggiato alla roccia, già precedentemente ancorato al basamento.*

B) *Cordolo di contenimento in blocchi di roccia ancorati alla roccia sottostante con fioretti da cava in disuso*

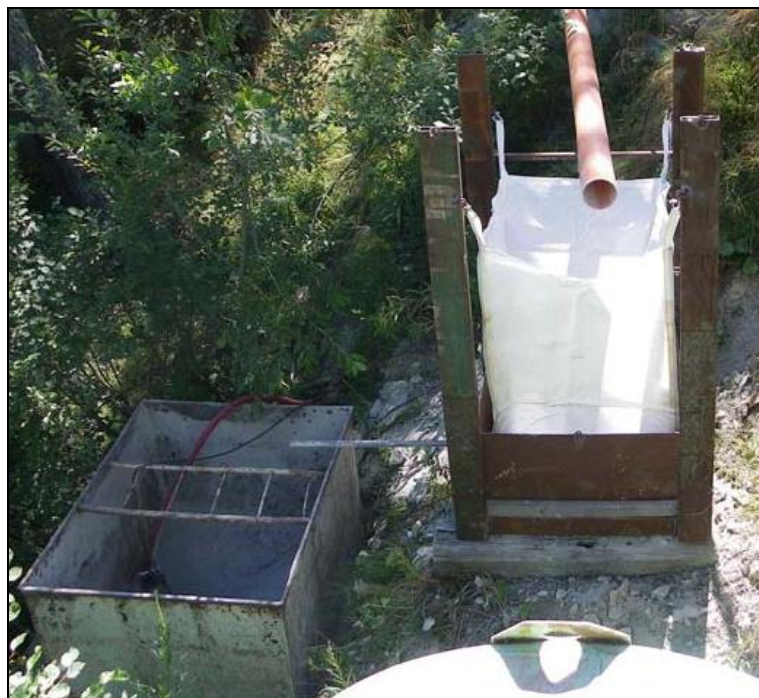
Foto 7-1. Esempio di vasche di raccolta per il riutilizzo delle acque di lavorazione, previa decantazione dei fini derivanti dal taglio con filo diamantato e dalla perforazione.

Le acque di scarto derivanti dal taglio con filo diamantato verranno decantate in apposite vasche impermeabili, durante ciascuna fase di coltivazione, come illustrato sulla documentazione fotografica allegata nel seguito, relativa ad un'altra cava di proprietà del committente.

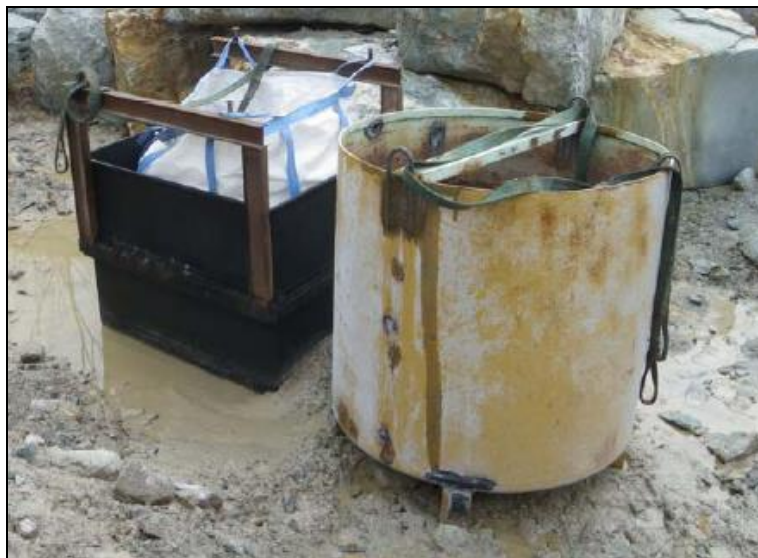
Foto 7-2. *Esempio di vasche di raccolta dei fanghi di lavorazione con filo diamantato installate in un'altra cava.*

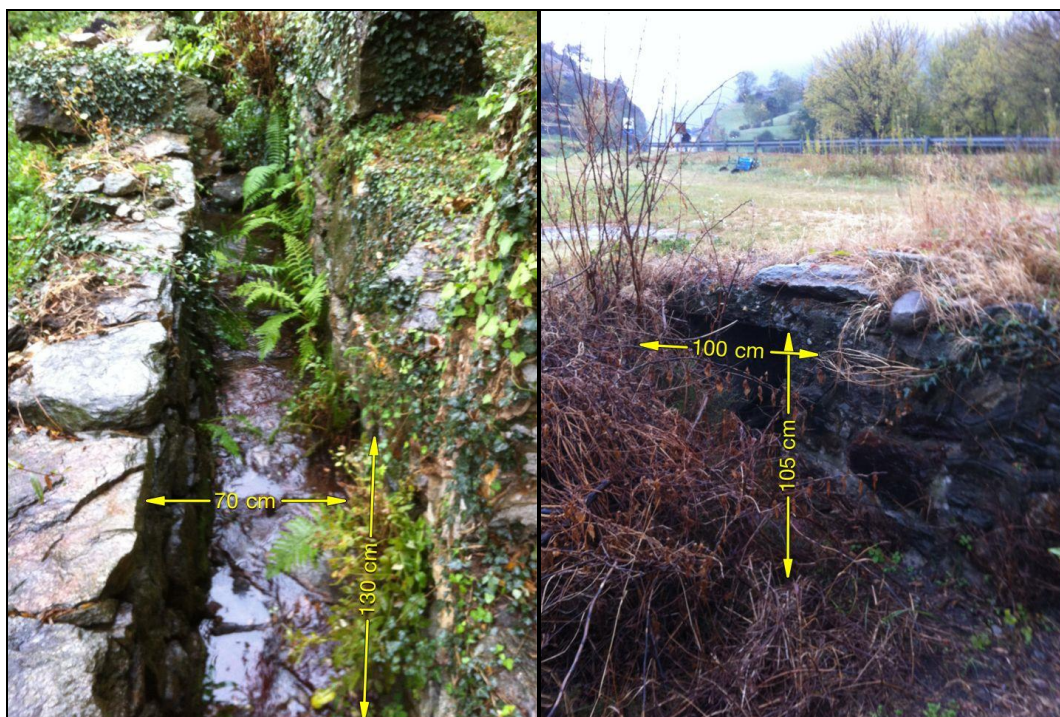
Foto 7-3. *Sezioni della canalizzazione denominata 1 nella parte terminale, interessata dalle portate dell'intero bacino E. (A sinistra, tratto terminale del versante, poco prima del fondovalle; a destra, condotta che sottopassa la Strada Statale per confluire in Dora).*
