## IMPIANTO IDROELETTRICO SUL FIUME DORA RIPARIA NEL COMUNE DI TORINO

CONDIZIONI AMBIENTALI ( art. 5 lett. o-quater del D. Lgs. 152/2006)

**ENERDORA S.r.l.**

VERIFICA OTTEMPERANZA PUNTO N. 1

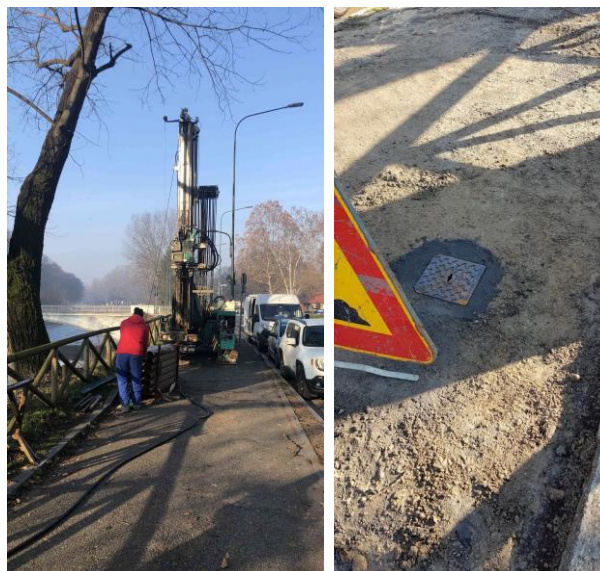
**Figura 1 – Esecuzione della perforazione sede del piezometro e chiusino di protezione.**

Nel dettaglio la perforazione è stata eseguita mediante la perforazione di sondaggi meccanico a distruzione di nucleo con l'utilizzo di sonda perforatrice CASAGRANDE modello C6; il sondaggio, spinto fino alla profondità di 9 m da piano campagna, è stato attrezzato con piezometro a tubo aperto da 2" avente la parte finestrata da - 3 m a - 6 m.

Il materiale attraversato dalla perforazione è classificabile per i primi metri come terreno di riporto eterogeneo in matrice limosa di colore grigio, con residui di cementazione e resti di laterizi e per la parte sottostante come ghiaia sabbiosa, con ciottoli eterogenei ed eterometrici ( $\varnothing$  1-3cm) di natura poligenica in abbondante matrice sabbiosa debolmente limosa di colore grigio.

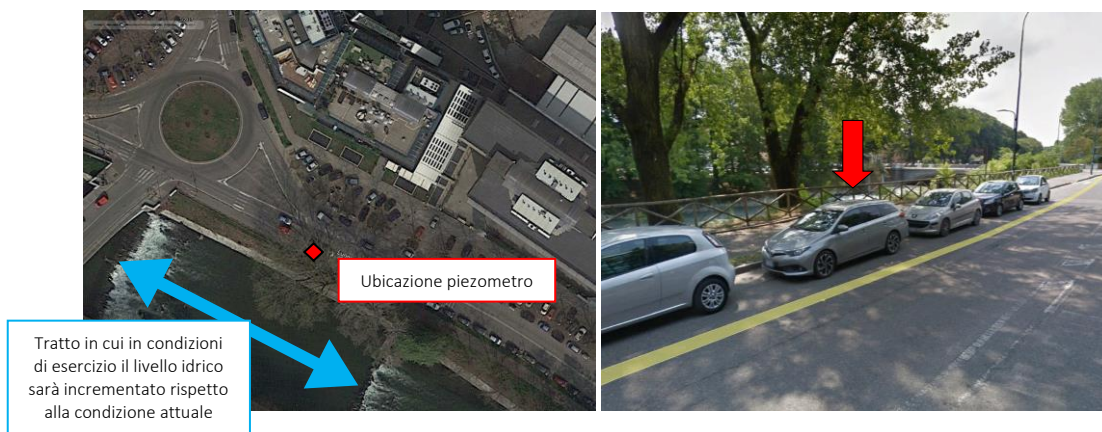
**Figura 2 – Ubicazione del punto di monitoraggio della falda.**

Con riferimento allo schema progettuale e alla disposizione degli edifici nell'intorno del corso d'acqua, si è ritenuto opportuno posizionare il piezometro in sponda sinistra, in corrispondenza della pista ciclabile, in posizione intermedia tra il ponte e la posizione dello sbarramento, così come rappresentato in Figura 1 e Figura 2 dove si osservano le operazioni di esecuzione della perforazione per l'approntamento del piezometro.
