# QUADERNO DI DISCUSSIONE

Verso il contratto di fiume della Stura di Lanzo:  
idee e partecipazione

4 LUGLIO 2007

**WORKSHOP**  
DI PROGETTAZIONE PARTECIPATA

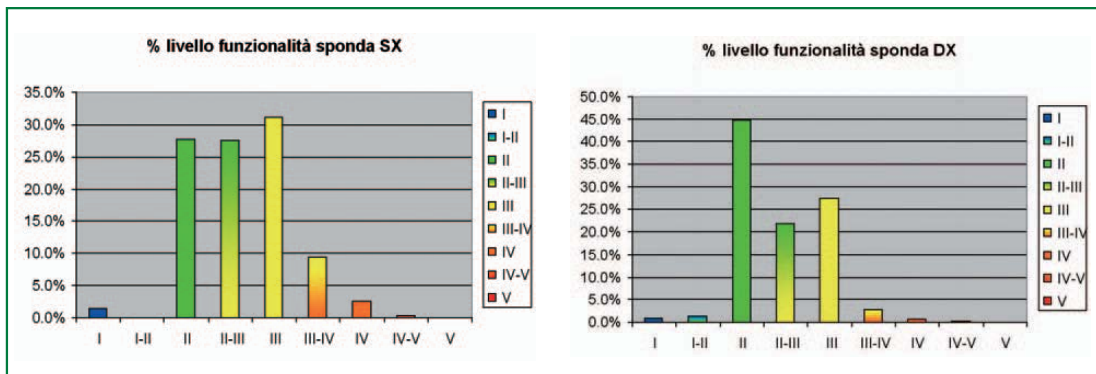
La lettura comparata della funzionalità delle due sponde, mostra inoltre una situazione leggermente peggiore in sponda sinistra, presumibilmente a causa del maggior addossamento dei centri abitati al corso d'acqua. In alcune zone del medio corso della Stura, in sponda sinistra sono state rilevate molte strade secondarie a servizio di cave o altre aree produttive, che interrompono la continuità trasversale del corso d'acqua, limitandone significativamente la funzionalità.

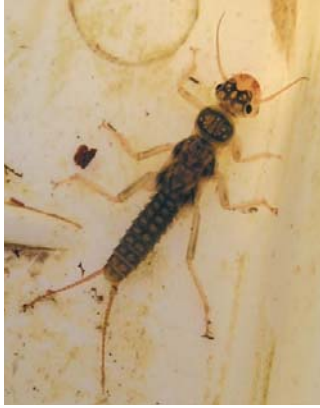
I valori dell'indice Biotico Esteso dei campionamenti effettuati in Val di Lanzo, differenziano notevolmente la situazione ambientale presente a monte ed a valle di Lanzo.

In particolare, mentre nel tratto a monte dello sbocco in pianura i dati, seppur rappresentati da un unico anno di campionamento, definiscono una comunità ben differenziata e ricca in unità sistematiche, rivelando uno stato dell'ambiente acquatico piuttosto integro, a valle di Lanzo si rileva una situazione più compromessa, con valori dell'indice medio-bassi. In questi tratti a valle dello sbocco in pianura, i Plecotteri (ad eccezione di Leuctra), maggiormente sensibili alle alterazioni dell'ambiente acquatico, sono sempre assenti, probabilmente per concause idrauliche (in alcune zone si verificano variazioni di portata con caratteristiche non naturali) e morfologiche (sponde artificiali o con vegetazione scarsa o assente, alveo bagnato eccessivamente ristretto, con formazione di pozze isolate soggette a surriscaldamento).

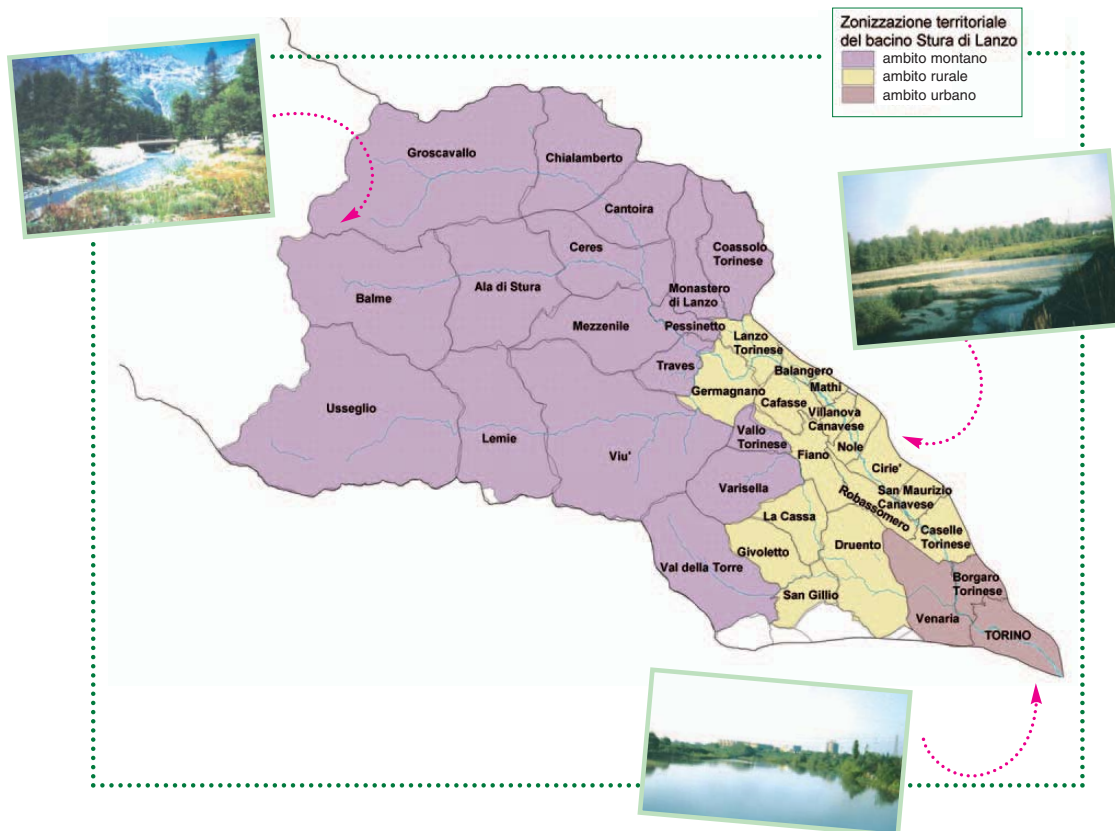
Per discutere i dati e per presentare le criticità, il territorio del bacino è stato suddiviso in tre aree approssimativamente omogenee dal punto di vista delle caratteristiche naturali e di antropizzazione del territorio.
